Denominació: Exterior tapa 50 ml monopared N57

Motiu informe: Dimensional de les proves amb RPP

INFORME DE INJECCIÓ – Mecànic Bolaño

INFORME CONTROL DE QUALITAT

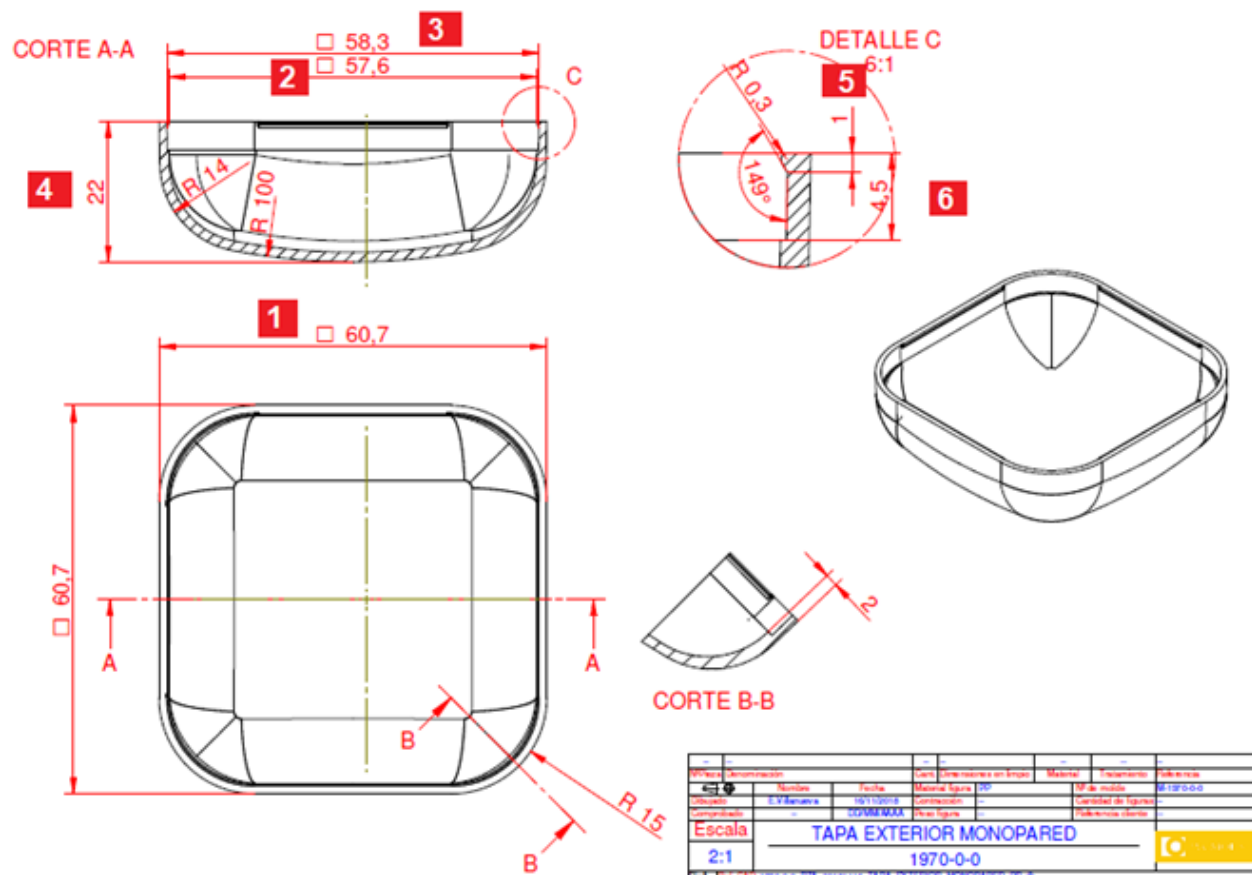
PLÀNOL: SI - DATA 16/11/18

- Les peces s'han fet sense robot, no entra en el motlle.
- Les peces mostren pics negre per contaminació del material.
- Els laterals presenten “fregats”, cal polir el motlle.
- Els anclatges son irregulars

Peces sense numerar. S'han marcat 10 injectades com a 1 i 2. Però la posició del motlle no la puc saber. No han fet les 24 hores de contracció, però hi ha mides com el interior entre anclatges, ja es menys que el plànol, per tan amb la contracció encara anirà a menys.

* A les 2 figures, dels 4 anclatges que tenen, en surt un de molt arremangat, i els altres 3 una mica a les puntes.
