Referència: 1860/0/1

Denominació: Exterior tapa 50 ml mar mar prima N24

Data: 05/07/2021

Motiu informe: Comparatiu i funcional de les proves amb PS BIO.

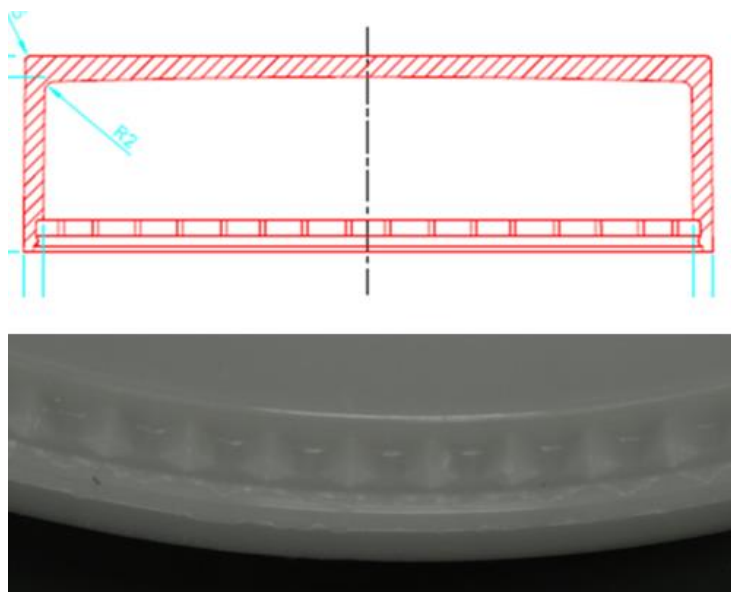
Les peces no estan numerades.

Plànol peça molt vell, i no surt el diàmetre del dentat, important del muntatge. Crec que tampoc coincideix el dibuix del dentat del plànol amb el que fan les tapes.
