Referència: 1808

Denominació: Tapa 200 ml Monacó

Motiu informe: S'han fet les 3 figures que faltaven, la millora modificació perquè els discs no caiguin

INFORME CONTROL DE QUALITAT

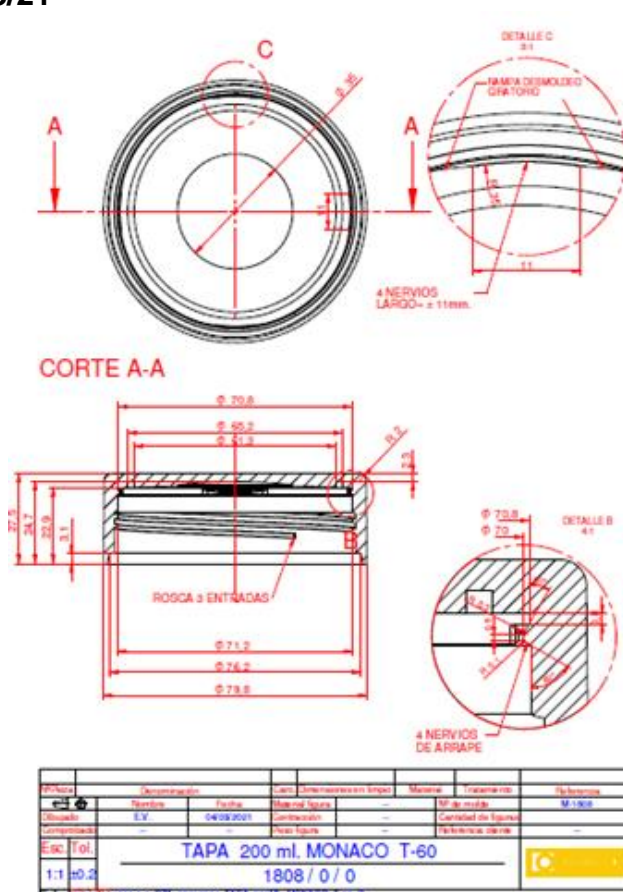
PLÀNOL: Si data 04/03/21

La figura 1, te un diàmetre exterior una mica més gran que les altres, i també es troba una mica de rebava, que pot ser el que fa que el diàmetre sigui més, però es la única que esta dintre de toleràncies, les altre tres no. Igualment la fig.1 també també es més gran de diàmetre interior. La resta de cotes estan dintre toleràncies totes.

Les tapes ara van numerades, el que son petits i costa de veure. També has sortit una mica arrencats.
