**Referència:** B-175

**Denominació:** Ampolla 50 ml

**Client:** Estelca

**Motiu informe:** S'ha fet un coll nou per anar amb l'obturador ref.1153 i el tap ref.1154  
2<sup>a</sup> prova.

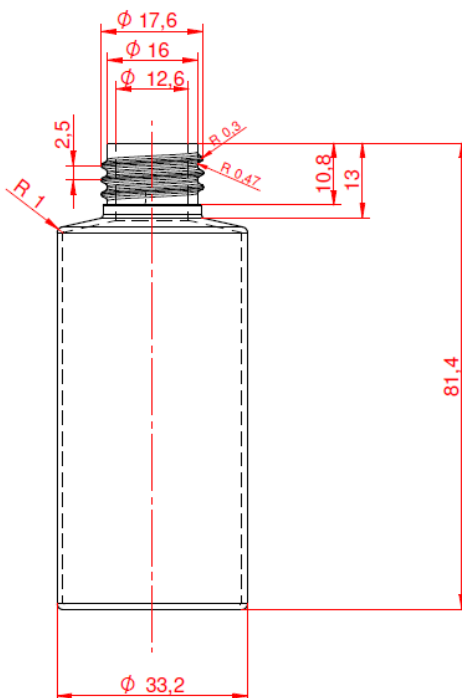
**PLÀNOL:** Si – Data 07/04/21

Ø Cos	Ø Int.coll	Ø ext.coll	Ø rosca	Alt coll	Alt total	Pes	Cubicatge
33.2 mm	12.6 mm	16.0 mm	17.6 mm	13.0 mm	81.4 mm	-	50 ml
33.23	12.58	15.82	17.68	13.32	83.10	6.3	52.5 ml

El diàmetre interior, ara està dintre de toleràncies, i l'obturador ref.1153, ara treballa una mica més que les primeres mostres. He fet la provat apretant l'ampolla boca avall amb aigua i l'obturador no surt, però jo crec que falta reduir el diàmetre interior una mica encara.

Les alçades també varien respecte el plànol. Si es dona per OK, s'hauria de fer un plànol actualitzat de mides.
