**Referència:** 1580/0/2

**Denominació:** Interior tapa 50 ml delarange

**Data:** 02/07/2021

**Motiu informe:** S'ha fet modificació segons informe qualitat del 17/12/20

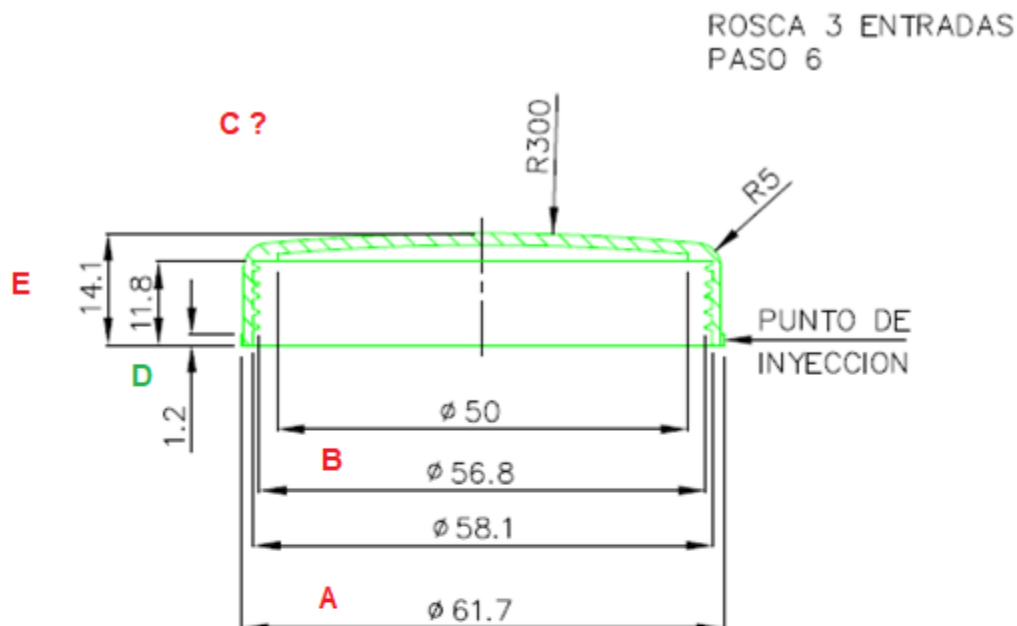
**Plànol:** Si, però no actual – (20/10/2010)

Informe dimensional – Valors de la pauta no coincideixen amb el plànol  
No han marcat cap injectada. Com que encara van amb la colada, els marco com a A i B

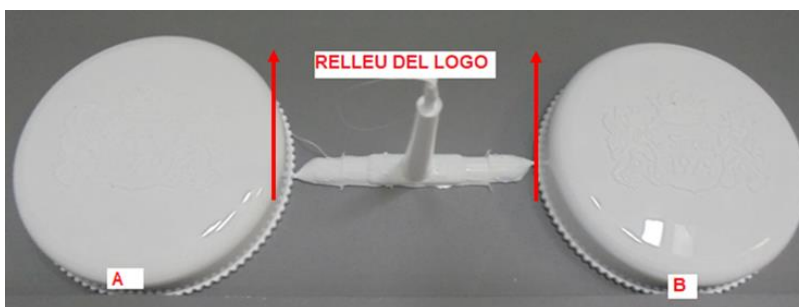
## MIDES INTERIORS ABANS MODIFICACIÓ

Figura	<b>A</b> Ø DENTAT <b>61,90</b>	<b>B</b> Ø INT. ROSCA <b>56,70</b>	<b>C</b> Ø EXT. COS <b>59,50</b>	<b>D</b> PROFUNDIDAD VALONA <b>11,8</b>	<b>E</b> ALTURA TOTAL <b>15,40</b>	PESO
	+ / -	+ / -	+ / -	+ / -	+ / -	
	0,20mm.	0,20mm.	0,20mm.	0,20mm.	0,20mm.	
Fig. A	62,1	56,66	59,55	11,83	15,29	4,55
Fig. B	62,1	56,55	59,6	11,68	15,42	4,75
