Referència: 1972

Denominació: Cubilet 50 ml MONOPARED T-123

Motiu informe: Dimensional, comparatiu i funcional de les proves amb PP RECICLAT.

INFORME CONTROL DE QUALITAT

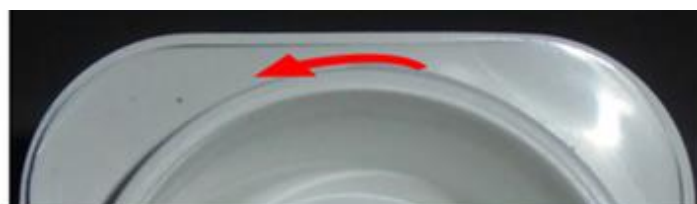
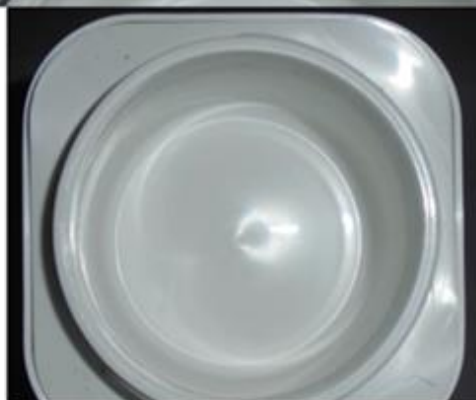
FOTO 4

FOTO 4: El centrat es manual, l'operari ha d'encarar bé el cubilet amb el tarro, i si no es fa bé a la primera, els cubilets queden mal muntats, amb l'ombro aixecat i es veu tort.
