Referència: 1597

Denominació: Tarro 50 ml PP

Data: 21/07/2021

Informe de mostres recollides en l'inici de producció el 20/07/21.

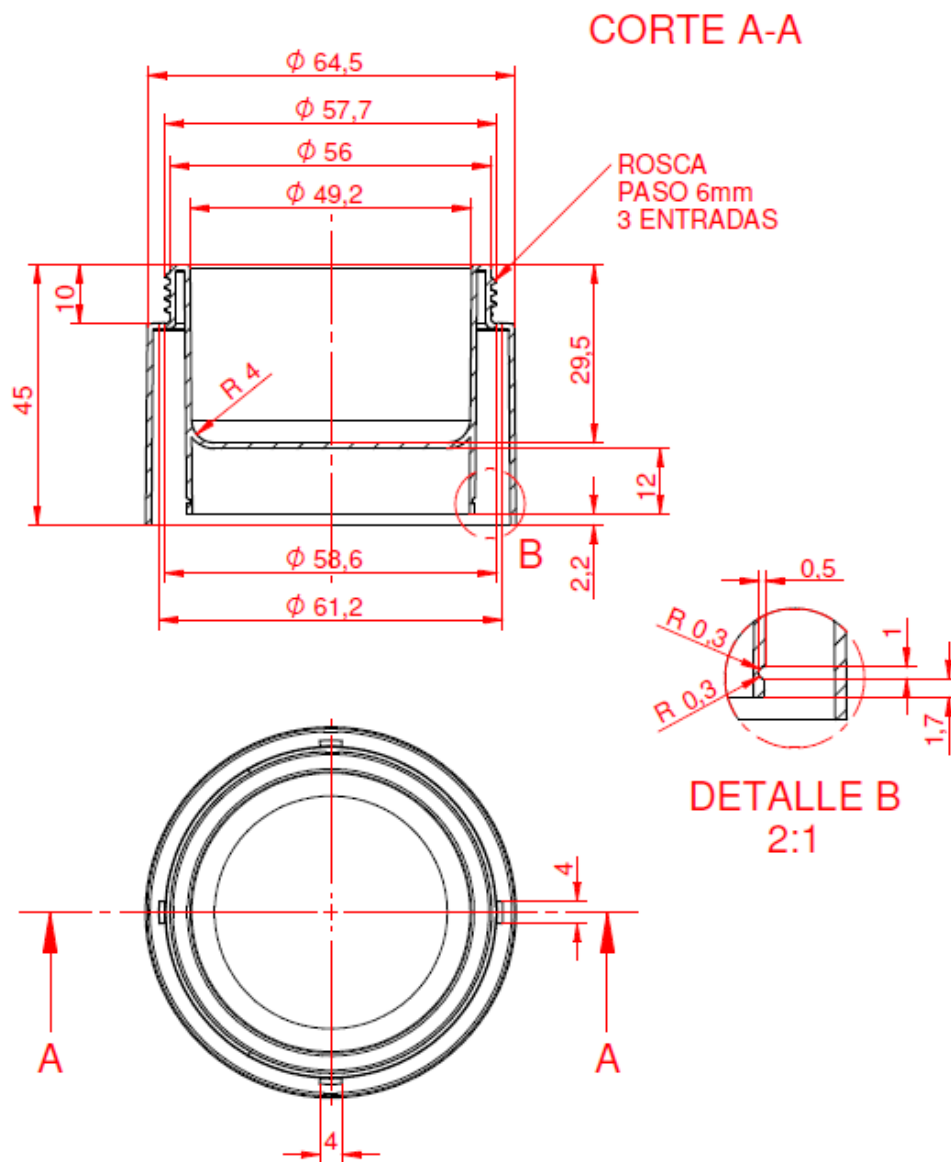
PLÀNOL ACTUAL: Si – 30/03/21 (En el plànol hi ha els forats a l'ombro que son del tarro T-89 ref.1597/0/1)
 – Amb aquestes proves s'ha modificat rosca, però el plànol segueix sent el del mes de març. S'ha iniciat producció, i no tenim plànol actual, i tampoc pauta de control.
