VOLTE 的分析方法及主要问题

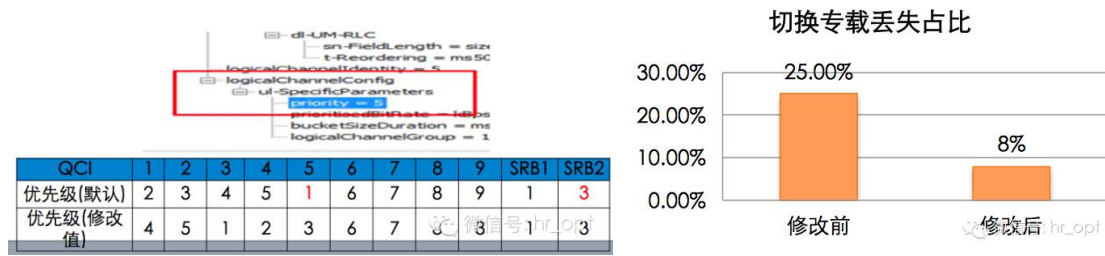
现象：呼叫建立与切换过程冲突，专载被 MME 释放。呼叫建立过程中专载建立与切换几乎同时发生，MME 未收到 NAS 专载完成消息导致释放专载，终端回复 invite580（也有上发 CANCEL 的情况），专载丢失形成未接通事件。

优化措施：降低 QCI 5 优先级，确保 NAS 消息及时上传，修改后此类问题改善明显。

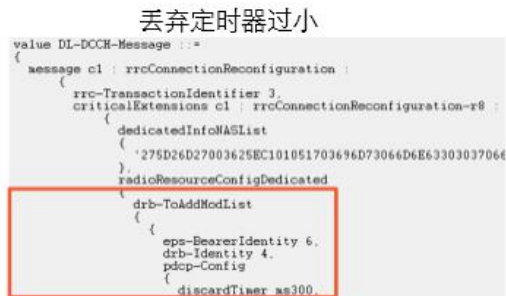
1.2 QCI 5 PDCP DiscardTimer 时长优化

现象: 终端业务建立过程中, 出现 SIP 信息传递丢失的问题, 导致收到网络下发的 INVITE500 或者 580 等原因值释放。

分析: UE 在无线信道较差的情况下, SIP 信令发送或接收不完整或者无法及时传递, 导致 IMS 相关定时器超时而发起会话 cancel。经过分析, 由于 QCI5 的 pdcp 丢弃时长过小, 在无线覆盖较差的地方, 上行时延会变大, 容易导致 QCI5 信令丢包。

QCI5 PDCP DiscardTimer 由 300ms 修改为无穷大

VoLTE 无线接通率提升明显

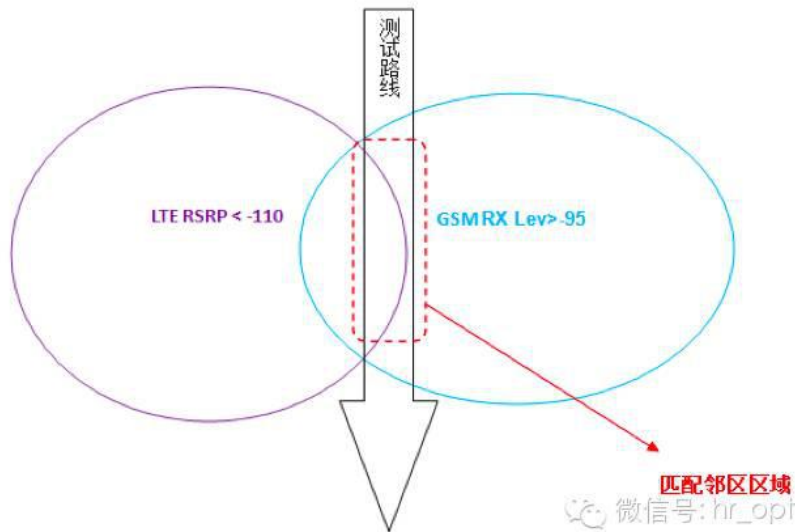
1.3 系统间邻区优化

提升 eSRVCC 切换成功率, 减少由于 2G 邻区不准确导致的异系统重定。

4G 弱信号路段与 2G 拉网服务小区匹配: 利用第三方拉网测试数据, 将 4G 和 2G 拉网信号强度、经纬度、服务小区等信息导出。通过经纬将 4G 弱信号(RSRP<-110dbm)与 2G 强信号(RXLEV>-95dbm)在 50 米范围内拟合, 根据拟合度对 2G 邻区进行补漏工作。

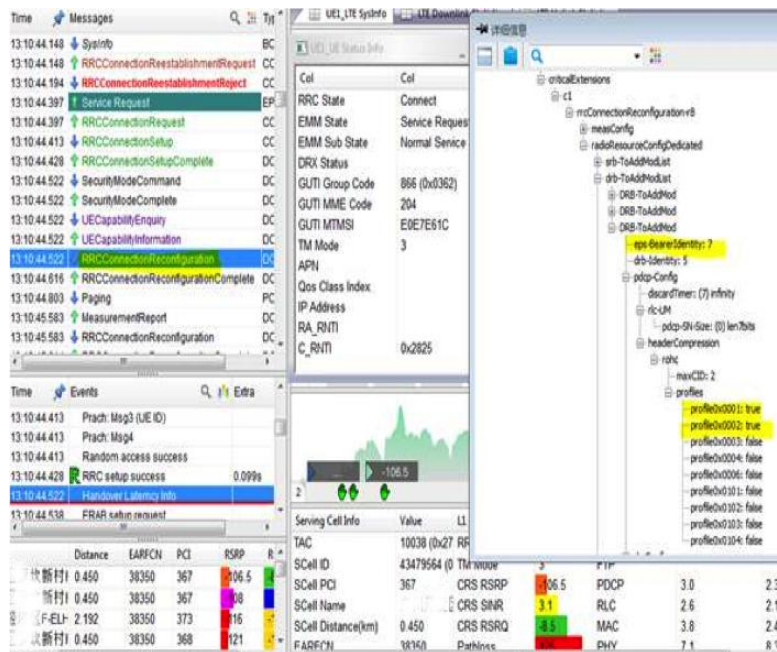
1.6 MME 专载保存功能（可选）

功能描述: 在基站发起 UE-lost 原因值的上下文释放请求时, MME 保持专载 2s 不释放, 等待空口重建。

验证情况: 已在某 MME 下成功验证了该功能。当时无线环境较差, UE 发起 RRC 重建失败, 通过 MME 专载 QCI1 保持功能使得在新发起的业务过程中, RRC 重配中建立包括专载 QCI1 的 3 条 DRB, 不会发生掉话。(本次测试中专载保持时长约 1.358s)
