Afrapportering af anlægsgennemgang

Navn: Limfjordens Bioenergi ApS

Dato for kontrolbesøg: 5. juli 2023

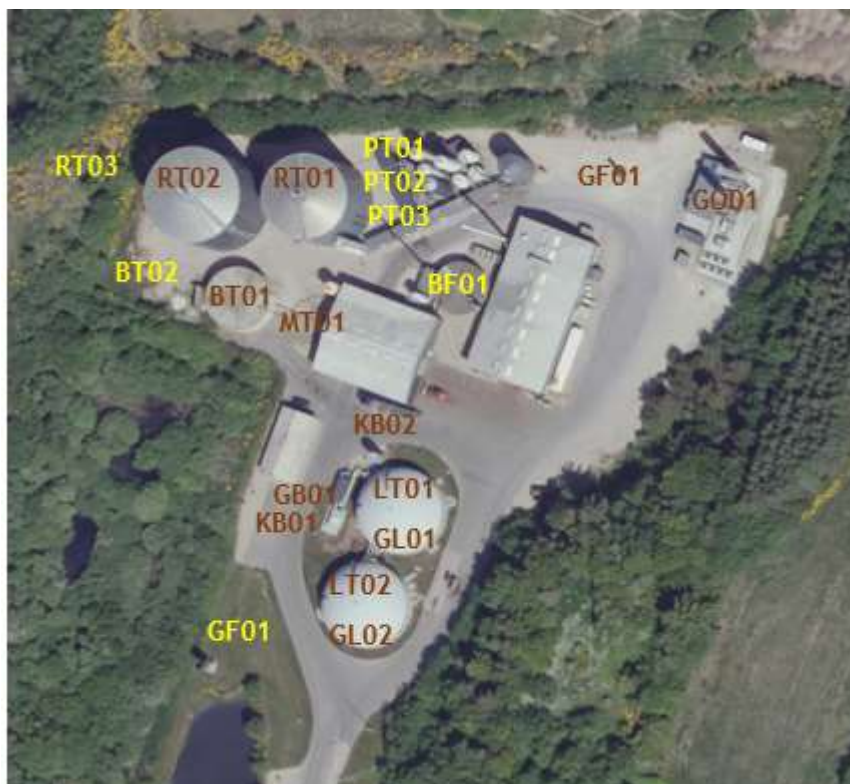
Kilde 4+5: Omstilling af udluftning forventes udført indenfor en måned, øvrige udbedringer kan ikke estimeres da årsagen til den høje metanproduktion ikke kendes. Årsagen bør findes hurtigst muligt.
