## METANLÆKAGESØGNING

KONTROLRAPPORT

### "NØRRERIS BIOENERGI APS"

## GASDETEKTION DOKUMENTATIONSRAPPORT

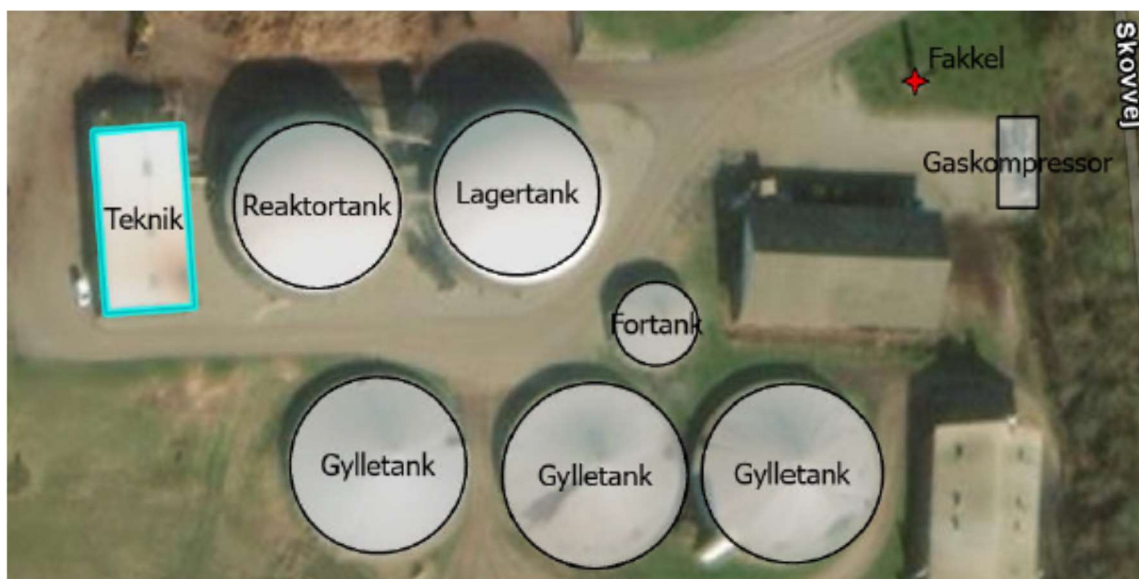
## LAGEPLAN. PLACERINGSPLAN.

Der er ved metanlækagesøgning identificeret 7 lækager på anlægget. Af situationsplanen i datarapporten, bilag 1 samt oversigtstegning bilag 2, fremgår alle observerede metanlækager.
