巴西“3·21”大停电事故分析及对中国电网的启示

摘要: 2018年3月21日, 因断路器过载保护动作后的一系列连锁反应, 巴西电网发生大面积停电事故, 北部和东北部电力系统与主网解列, 导致北部和东北部14个州大面积停电, 南部、东南部、中西部9个州也受到一定影响。文中介绍了事故前巴西电网的运行状况及事故的起因、经过、恢复等情况, 指出事故前缺乏必要的稳定性分析、安控存在缺陷、保护误动作及“第三道防线”配置不合理是造成事故的主要原因, 并结合中国电网实际, 提出了重视保护及安控装置的整定与运行维护等保障电网安全稳定运行、防止大停电事故发生的建议。

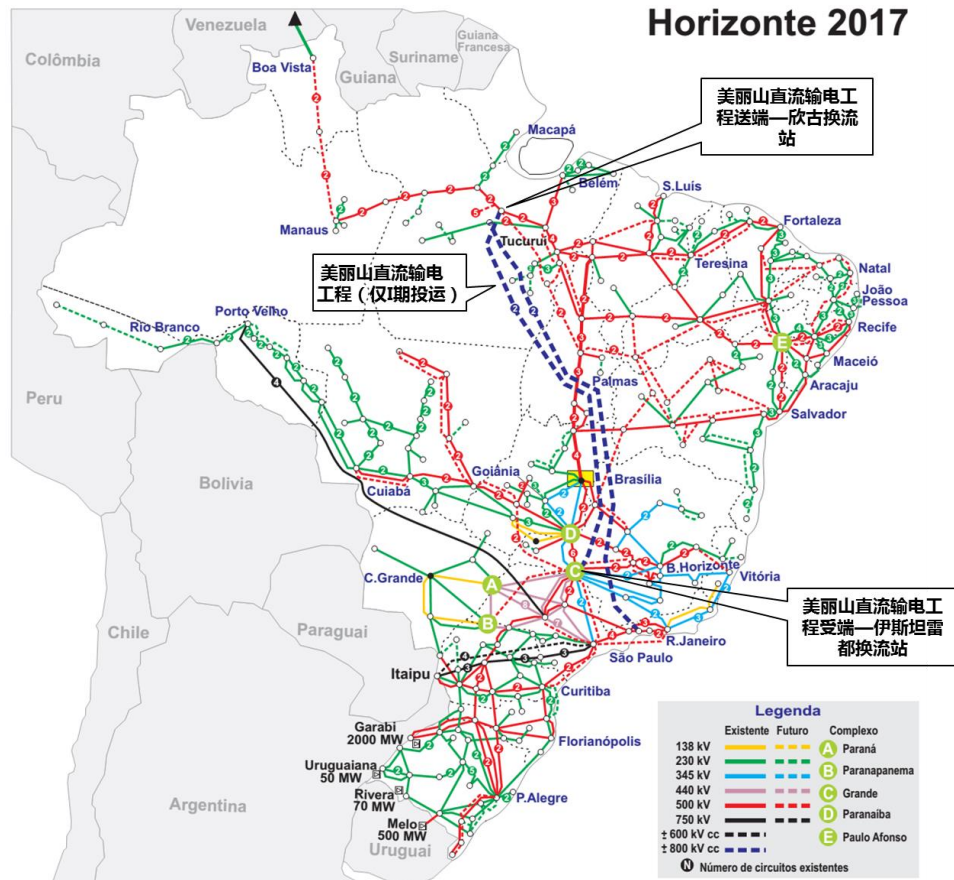
图 A1 巴西电网主网架

巴西全国范围内 5 条 ± 600 kV 及 ± 800 kV 直流输电线路主要连接送端的伊泰普水电站、美丽山水电站以及马代拉河上游大型水电站与受端巴西东南部地区。此次受到影响的正是由北向南的交直流通道,见附录 A 图 A1。

2) 大区电网间联系薄弱。巴西国家互联电网的各大区电网间主要通过 1~3 回 500 kV 线路联网,联系较为薄弱。地区电网内仍存在电磁环网问题,电网安全稳定运行水平有待提高。如此次停电的北部、东北部地区,北部电网为明显的长链式结构,将区域内水电站串联在一起^[7,9],北部、东北部电网与南部电网的交流联络断面也较为薄弱,如附录 A 图 A1 所示。历史上,由于设备故障导致北部、东北部电网与主网解列,最终引发大停电事故的情况时有发生。
