12/01/2018

# Thermographie

Compte rendu

Léo Guilpain & Thomas Legris

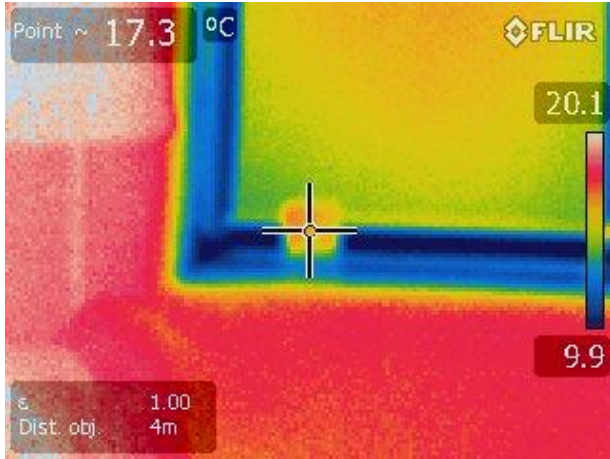
### Mesure de la TAR :

Pour mesurer la TAR, il suffit de placer un morceau d'aluminium juste à côté de l'endroit où l'on souhaite mesurer la température. Ainsi leur éclairage est identique. Après avoir réglé l'émissivité sur 1, on peut déterminer la TAR.

D'après la mesure, on trouve que la TAR est d'environ 17 °C.

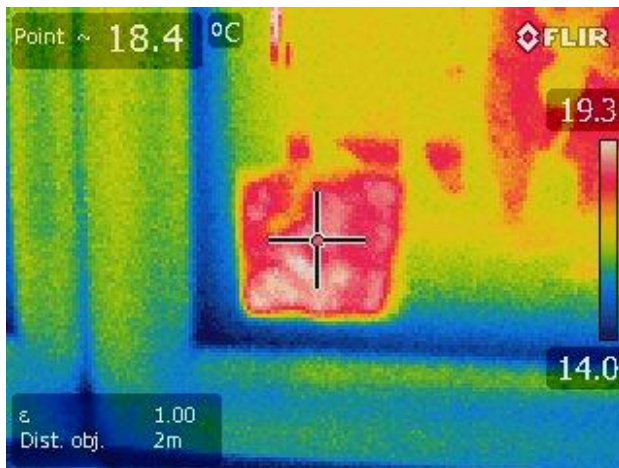
### Baie vitrée

À chaque endroit étudié, nous avons mesuré la TAR (température réfléchie).

Au niveau de la baie vitrée, la TAR est de **18°C**.
