# How to reduce effect from electrical fault in 115 kV PEA system to GSP

GSP-Knowledge Sharing  
Jul 13, 2012

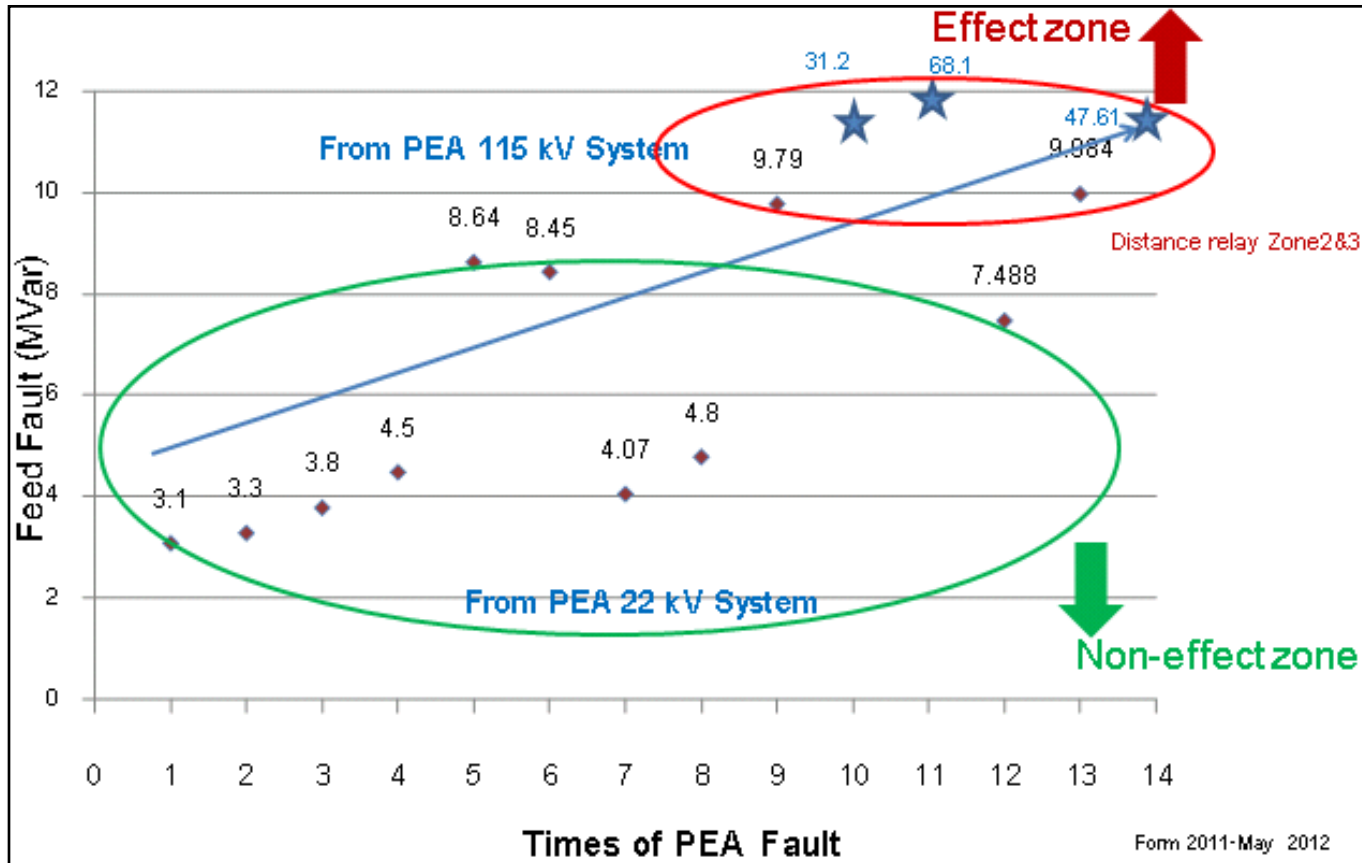
**ผลกระทบ** เราไม่สามารถกำจัดลัดวงจร (Fault) ภายนอกได้ 100%

จากกราฟ เราสามารถจำแนกความรุนแรงของการเกิดลัดวงจรได้เป็น 2 ลักษณะ

- Effect Zone
- Non-effect Zone

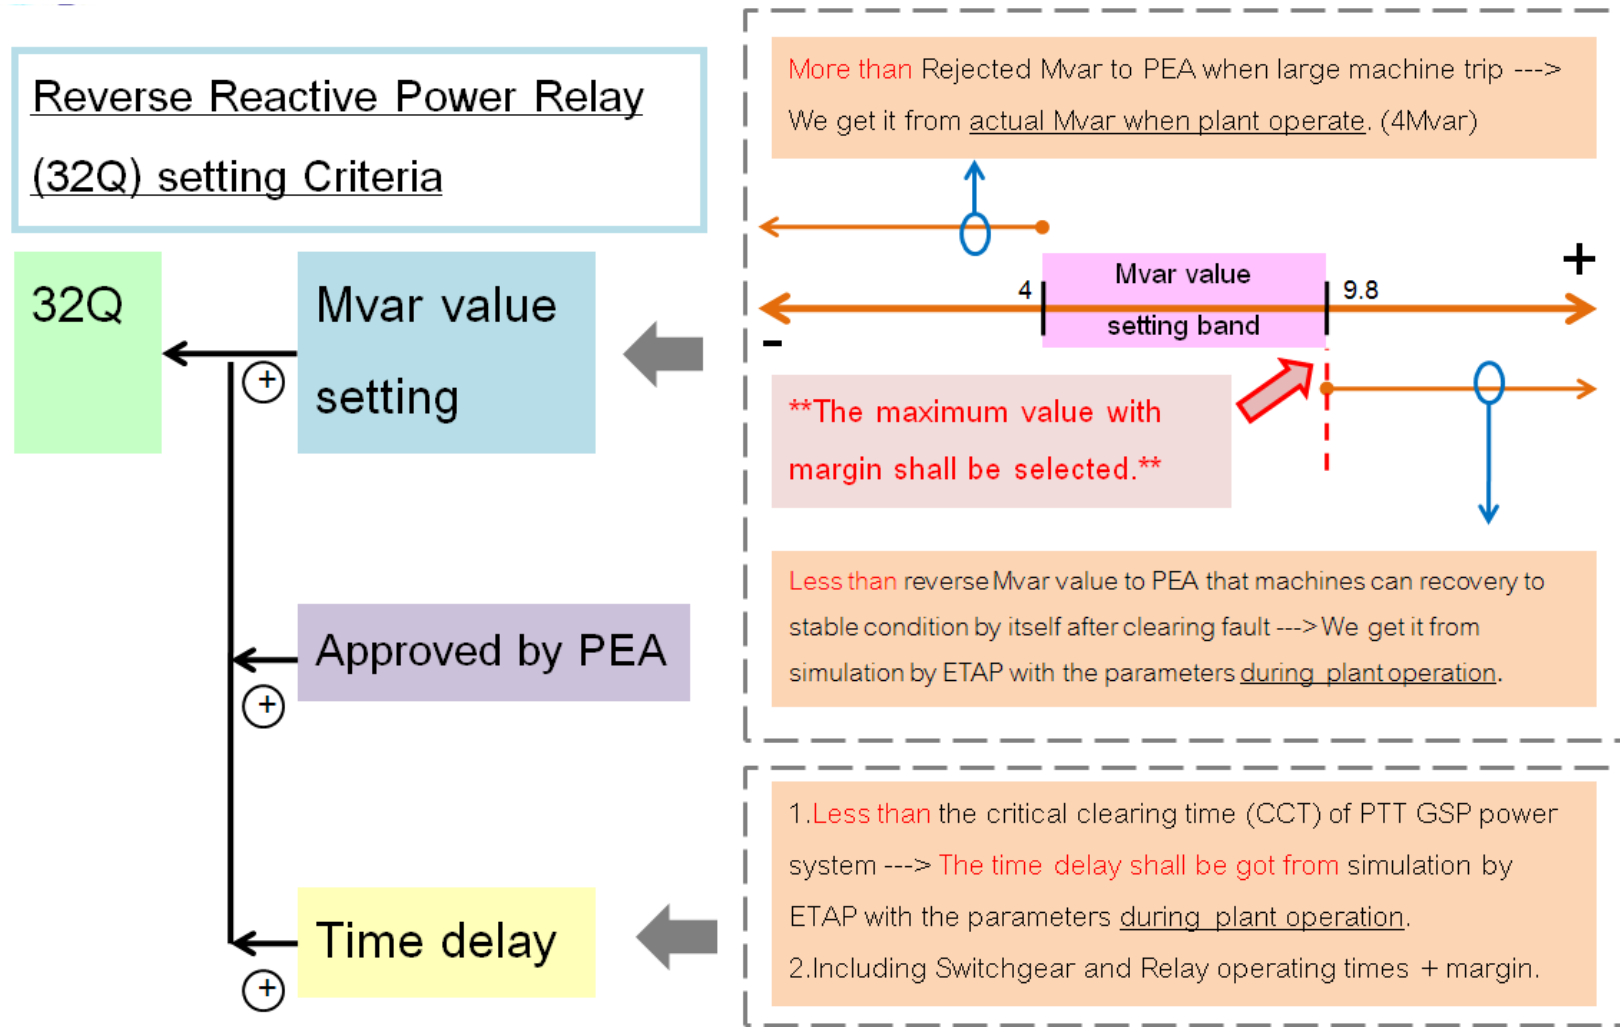
## 1. Setting for Reverse Reactive Power at interconnecting Point with Grid (PEA).

Review the relay setting by considering actual used power. (Not design value.)

2.5 Mvar

200 mSec.

8.16 Mvar

140 mSec.

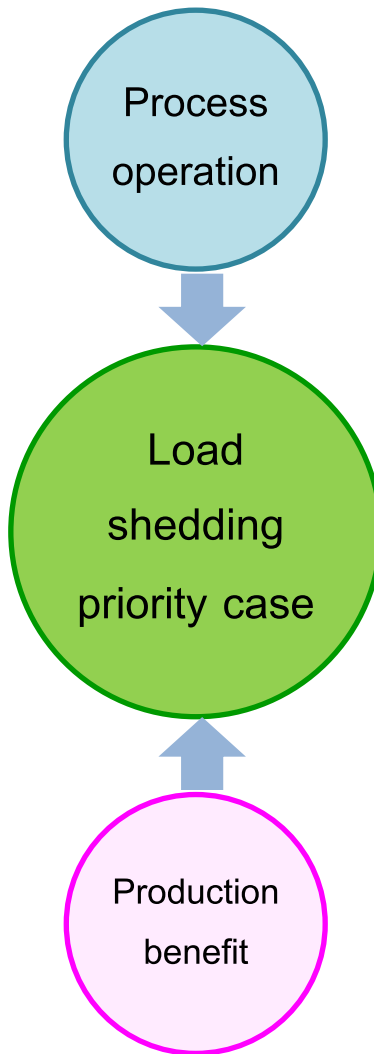
Before

2. Load shedding priority case shall be done and consider all of these effects.

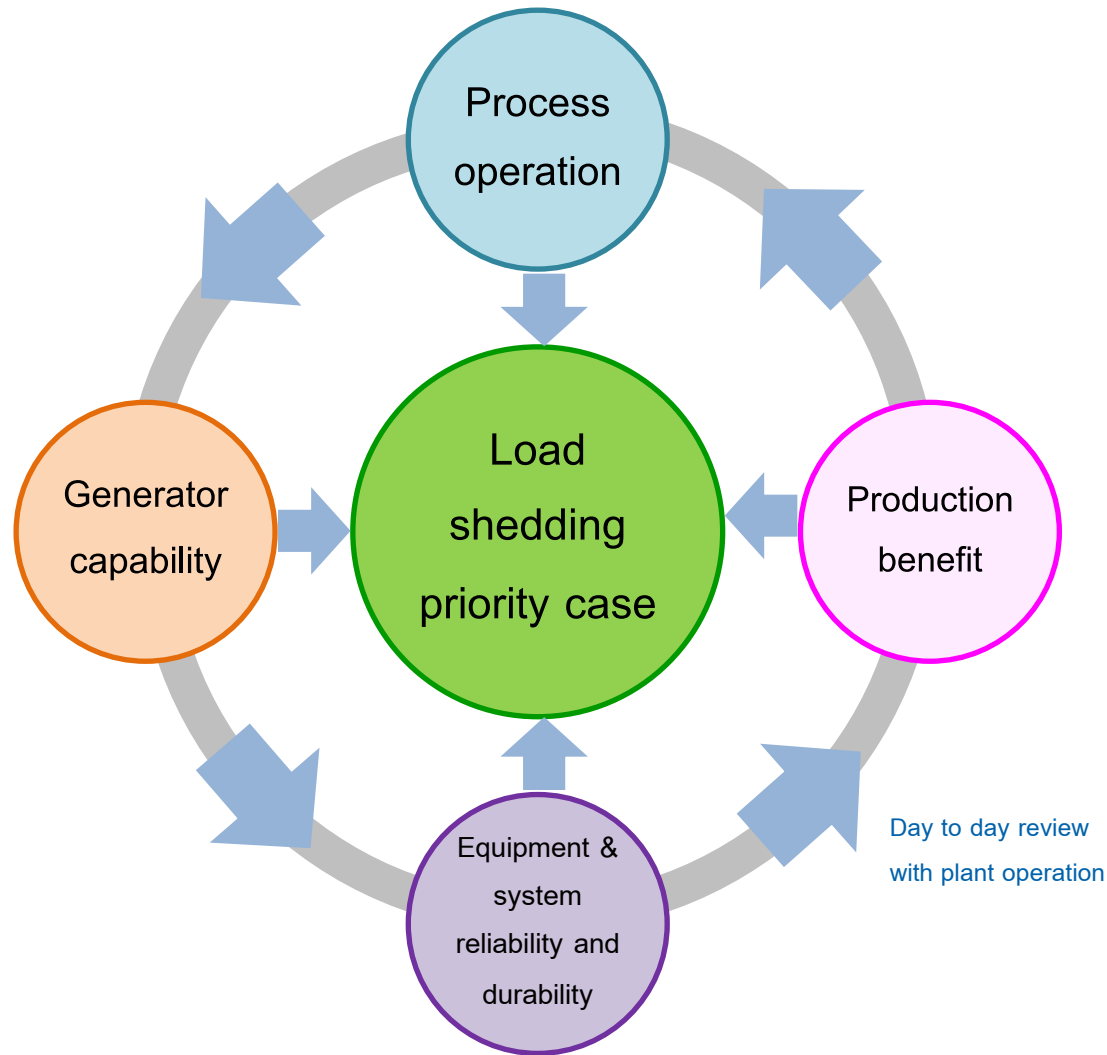
After

2.Load shedding priority case shall be done and consider all of these effects.
