Empresa responsável

Nome
Connect Infraestrutura

Nome
BANCO ITAÚ

Nome 4842 - FULL - VAREJO	Endereço Av. Gov. Leonel de Moura Brizola, 08 - Centro, Arraial do Cabo - RJ, 28930-000, Brasil
------------------------------	--

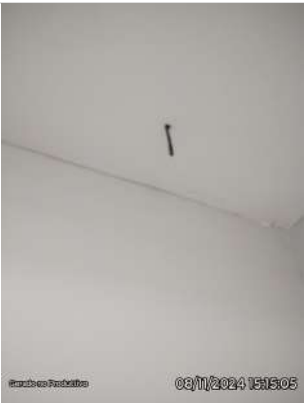
FOTO DO SENSOR MAQUINA 1

AMBIENTE ATENDIDO PELA MÁQUINA 1
Caixas/ Backoffice

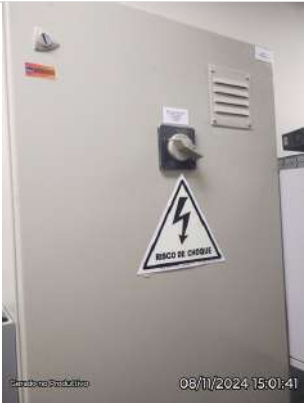
FOTOS COMPLEMENTARES

A gerente informou que mesmo após a troca de empresa prestadora de serviços, seguem ligando e desligando a máquina 2 de ar, manualmente. A alegação de outras empresas é que há um fusível que precisa ser trocado na máquina, porém o mesmo não é mais fabricado. A gerente solicitou a resolução do problema, para que a máquina 2 também possa funcionar através da automação.
