Nome
Connect Infraestrutura

Nome
BANCO ITAÚ

Nome
2743 - LIGHT - VAREJO

Endereço
R. Paulo Barbosa, 96 - Centro, Petrópolis - RJ, 25620-100, Brasil

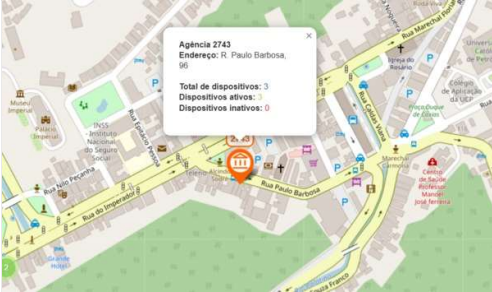
TELAS DE COMUNICAÇÕES COM A PLATAFORMA 2

Nome	Equipamento	Última atividade	Estado	RS485
2743_1_no_00	Remota Light	08/11/2024, 09:19:36	Ativo	Ok
2743_1_no_10	QGBT	08/11/2024, 09:19:36	Ativo	Ok
2743_1_no_13	Iluminacao	08/11/2024, 09:19:36	Ativo	Ok
