DER – DEPARTAMENTO DE ESTRADAS DE RODAGEM DO PIAUÍ

RELATÓRIO DE LEVANTAMENTO DAS CONDIÇÕES DE SUPERFÍCIE DAS RODOVIAS

PI-347: ENTR. PI-112 / DIV. MARANHÃO (POV. DESÍGNIO).

JANEIRO/2026

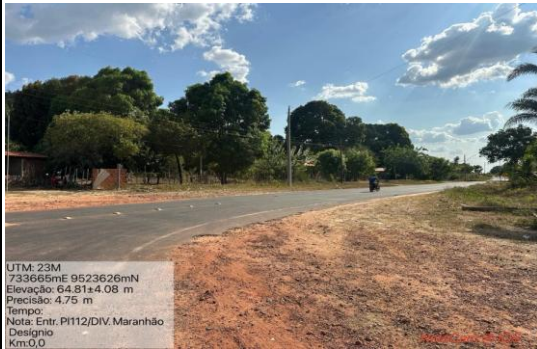
UTM: 23M 733665mE 9523626mN Elevação: 64,81±4.08 m Precisão: 4,75 m Tempo: Nota: Entr. PI112/DIV. Maranhão Designio Km:0,0	UTM: 23M 732849mE 9523599mN Elevação: 57,08±3,00 m Precisão: 2,09 m Tempo: Nota: Entr. PI112/DIV. Maranhão Designio Km:0,86
FOTO 3	FOTO 4

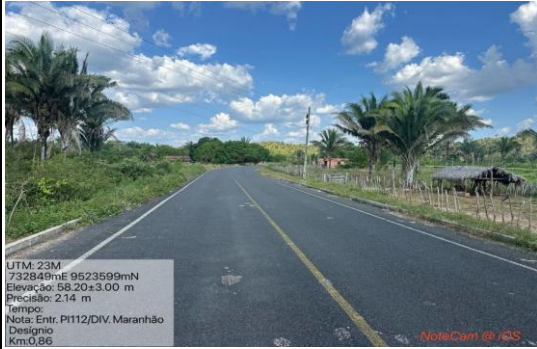
UTM: 23M 732849mE 9523599mN Elevação: 58,20±3,00 m Precisão: 2,14 m Tempo: Nota: Entr. PI112/DIV. Maranhão Designio Km:0,86	UTM: 23M 732384mE 9523693mN Elevação: 58,85±3,00 m Precisão: 2,04 m Tempo: Nota: Entr. PI112/DIV. Maranhão Designio Km:1,34
FOTO 5	FOTO 6

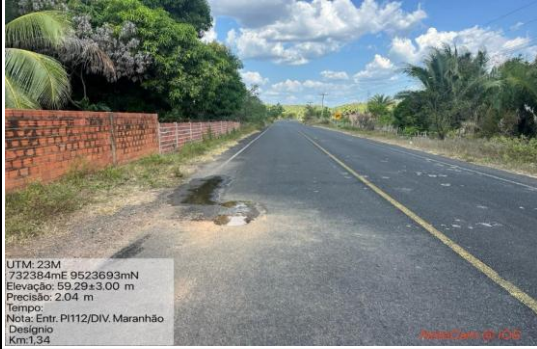
UTM: 23M 732384mE 9523693mN Elevação: 59,29±3,00 m Precisão: 2,04 m Tempo: Nota: Entr. PI112/DIV. Maranhão Designio Km:1,34	UTM: 23M 732212mE 9523700mN Elevação: 59,42±3,00 m Precisão: 2,51 m Tempo: Nota: Entr. PI112/DIV. Maranhão Designio Km:1,46
FOTO 7	FOTO 8

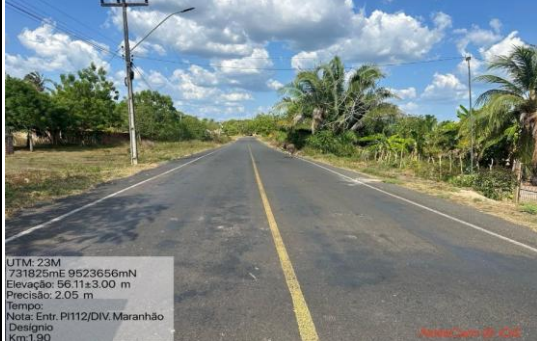
UTM: 23M 731825mE 9523656mN Elevação: 56,11±3,00 m Precisão: 2,05 m Tempo: Nota: Entr. PI112/DIV. Maranhão Designio Km:1,90	UTM: 23M 731824mE 9523656mN Elevação: 53,82±3,00 m Precisão: 2,04 m Tempo: Nota: Entr. PI112/DIV. Maranhão Designio Km:1,90
