DER – DEPARTAMENTO DE ESTRADAS DE RODAGEM DO PIAUÍ

RELATÓRIO DE LEVANTAMENTO DAS CONDIÇÕES DE SUPERFÍCIE DAS RODOVIAS

PI-306: ENTR. PI-211 / POVOADO COROA SÃO REMÍGIO.

ABRIL/2025

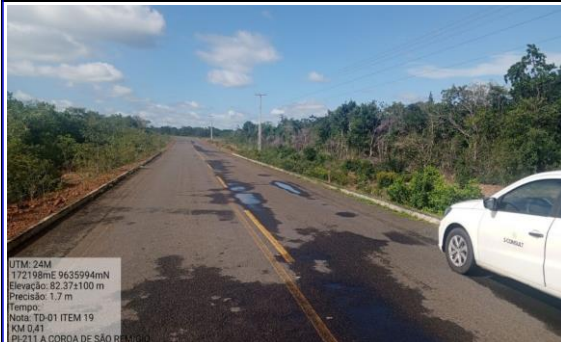
| RELATÓRIO FOTOGRÁFICO | |
|---|--|
| FOTO 5 | FOTO 6 |

| RELATÓRIO FOTOGRÁFICO | |
|---|--|
| <p>UTM: 24M 172198mE 9635994mN Elevação: 82.37±100 m Precisão: 1.7 m Tempo: Nota: TD-01 ITEM 19 KM 0,41 PI-211 A COROA DE SÃO REMÍGIO</p> | <p>UTM: 24M 172207mE 9636000mN Elevação: 83.87±100 m Precisão: 2.4 m Tempo: Nota: TD-01 ITEM 19 KM 0,41 PI-211 A COROA DE SÃO REMÍGIO</p> |

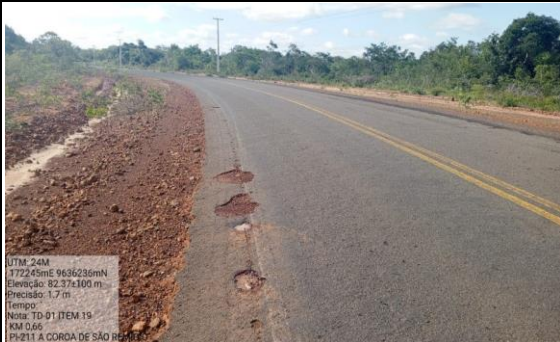
| RELATÓRIO FOTOGRÁFICO | |
|---|--|
| FOTO 7 | FOTO 8 |

| RELATÓRIO FOTOGRÁFICO | |
|---|--|
| <p>UTM: 24M 172195mE 9636002mN Elevação: 79.87±100 m Precisão: 1.6 m Tempo: Nota: TD-01 ITEM 19 KM 0,41 PI-211 A COROA DE SÃO REMÍGIO</p> | <p>UTM: 24M 172245mE 9636236mN Elevação: 82.37±100 m Precisão: 1.7 m Tempo: Nota: TD-01 ITEM 19 KM 0,66 PI-211 A COROA DE SÃO REMÍGIO</p> |
