DER – DEPARTAMENTO DE ESTRADAS DE RODAGEM DO PIAUÍ

RELATÓRIO DE LEVANTAMENTO DAS CONDIÇÕES DE SUPERFÍCIE DAS RODOVIAS

PI – 243: JAICÓS / BELÉM DO PIAUÍ

JANEIRO/2026

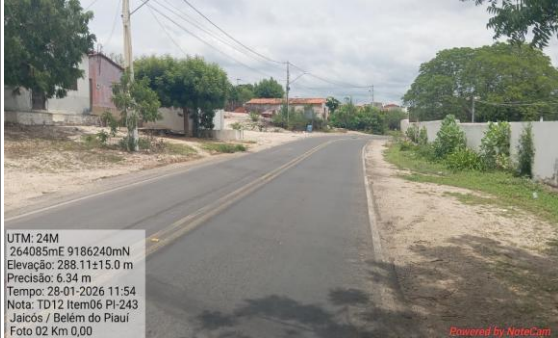
<p>UTM: 24M 264085mE 9186240mN Elevação: 288.11±15.0 m Precisão: 6.34 m Tempo: 28-01-2026 11:54 Nota: TD12 Item06 PI-243 Jaicós / Belém do Piauí Foto 02 Km 0,00</p>

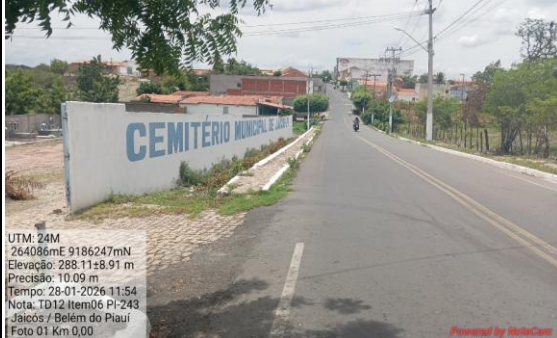
<p>UTM: 24M 264086mE 9186247mN Elevação: 288.11±8.91 m Precisão: 10.09 m Tempo: 28-01-2026 11:54 Nota: TD12 Item06 PI-243 Jaicós / Belém do Piauí Foto 01 Km 0,00</p>
FOTO 3	FOTO 4

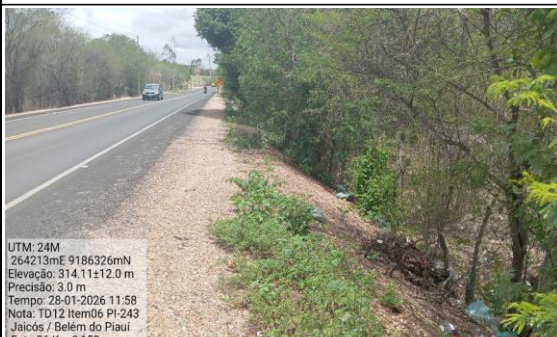
<p>UTM: 24M 264213mE 9186326mN Elevação: 314.11±12.0 m Precisão: 3.0 m Tempo: 28-01-2026 11:58 Nota: TD12 Item06 PI-243 Jaicós / Belém do Piauí Foto 06 Km 0,150</p>

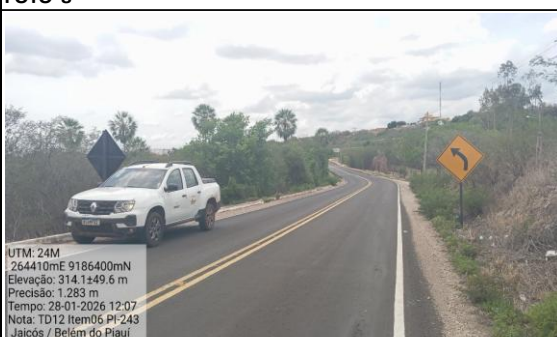
<p>UTM: 24M 264410mE 9186400mN Elevação: 314.1±49.6 m Precisão: 1.283 m Tempo: 28-01-2026 12:07 Nota: TD12 Item06 PI-243 Jaicós / Belém do Piauí Foto 08 Km 0,320</p>
