## **RELATÓRIO DE LEVANTAMENTO DAS CONDIÇÕES DE SUPERFÍCIE DAS RODOVIAS**

**PI – 243: BELÉM DO PIAUÍ / PADRE MARCOS**

**JANEIRO/2026**

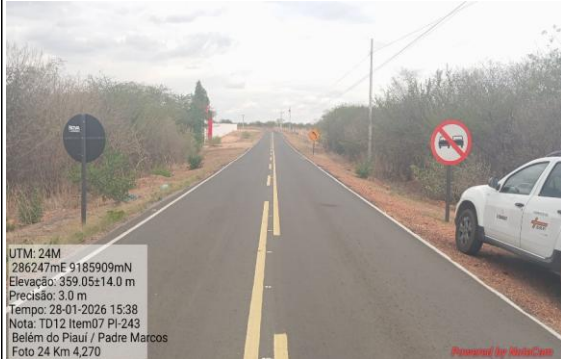
<p>UTM: 24M 286247mE 9185909mN Elevação: 359.05±14.0 m Precisão: 3.0 m Tempo: 28-01-2026 15:38 Nota: TD12 Item07 PI-243 Belém do Piauí / Padre Marcos Foto 24 Km 4,270</p>

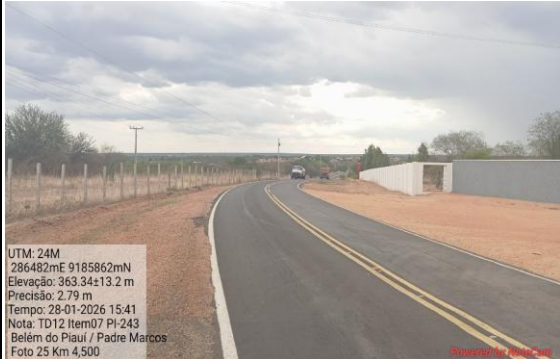
<p>UTM: 24M 286482mE 9185862mN Elevação: 363.34±13.2 m Precisão: 2.79 m Tempo: 28-01-2026 15:41 Nota: TD12 Item07 PI-243 Belém do Piauí / Padre Marcos Foto 25 Km 4,500</p>
<b>FOTO 27</b>	<b>FOTO 28</b>

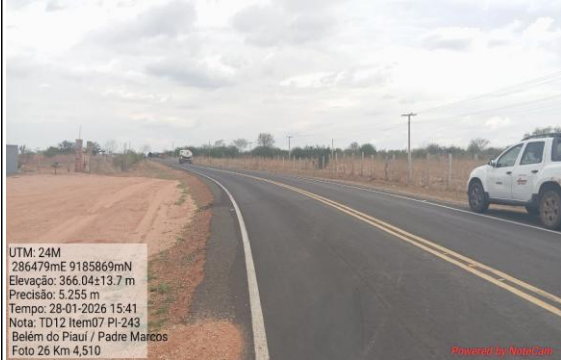
<p>UTM: 24M 286479mE 9185869mN Elevação: 366.04±13.7 m Precisão: 5.255 m Tempo: 28-01-2026 15:41 Nota: TD12 Item07 PI-243 Belém do Piauí / Padre Marcos Foto 26 Km 4,510</p>

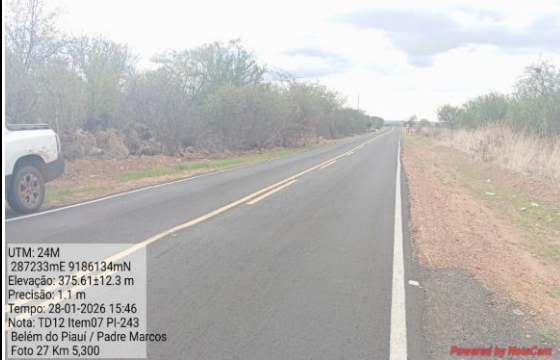
<p>UTM: 24M 287233mE 9186134mN Elevação: 375.61±12.3 m Precisão: 1.1 m Tempo: 28-01-2026 15:46 Nota: TD12 Item07 PI-243 Belém do Piauí / Padre Marcos Foto 27 Km 5,300</p>
<b>FOTO 29</b>	<b>FOTO 30</b>

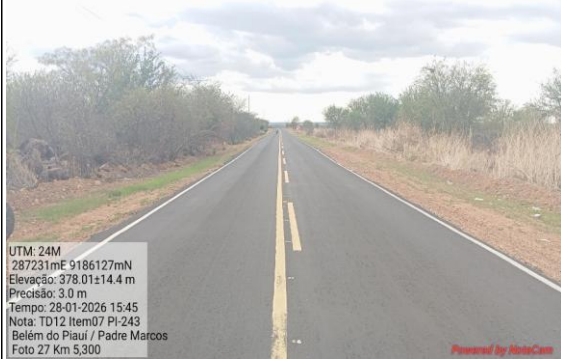
<p>UTM: 24M 287231mE 9186127mN Elevação: 378.01±14.4 m Precisão: 3.0 m Tempo: 28-01-2026 15:45 Nota: TD12 Item07 PI-243 Belém do Piauí / Padre Marcos Foto 27 Km 5,300</p>

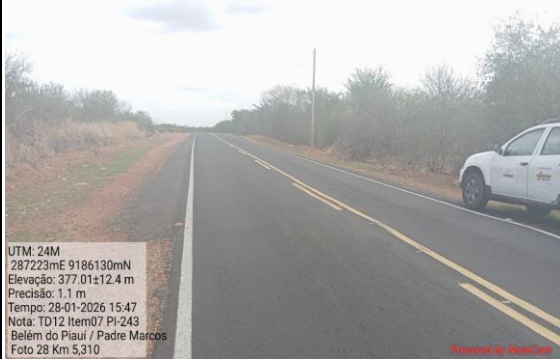
<p>UTM: 24M 287223mE 9186130mN Elevação: 377.01±12.4 m Precisão: 1.1 m Tempo: 28-01-2026 15:47 Nota: TD12 Item07 PI-243 Belém do Piauí / Padre Marcos Foto 28 Km 5,310</p>

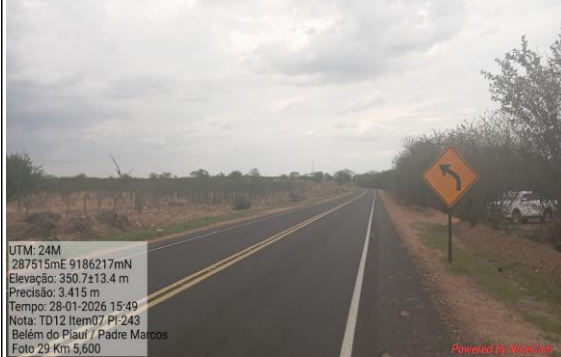
<p>UTM: 24M 287515mE 9186217mN Elevação: 350.75±13.4 m Precisão: 3.415 m Tempo: 28-01-2026 15:49 Nota: TD12 Item07 PI-243 Belém do Piauí / Padre Marcos Foto 29 Km 5,600</p>
