DER – DEPARTAMENTO DE ESTRADAS DE RODAGEM DO PIAUÍ

## **RELATÓRIO DE LEVANTAMENTO DAS CONDIÇÕES DE SUPERFÍCIE DAS RODOVIAS**

PI-236: TANQUE / OEIRAS

JUNHO/2025

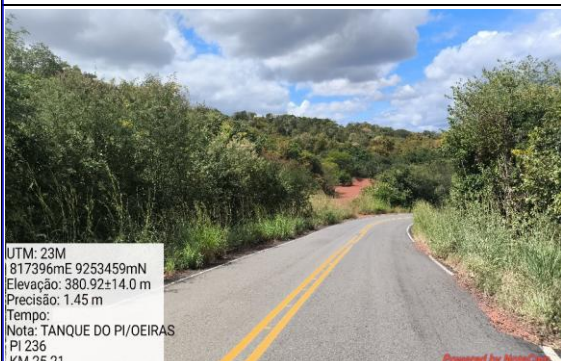
<p>UTM: 23M 817396mE 9253459mN Elevação: 380.92±14.0 m Precisão: 1.45 m Tempo: Nota: TANQUE DO PI/OEIRAS PI 236 KM 25.21</p> <p>Powered by NoteCam</p>

REBAIXAMENTO LATERAL					
KM	LADO	DIMENSÕES (m)		ÁREA (m²)	OBSERVAÇÃO
25,11	LE	8,00	1,00	8,00	
25,21	LD	10,00	1,20	12,00	
26,16	LE	7,00	1,00	7,00	
26,18	LE	10,00	1,00	10,00	
26,21	LD	3,00	1,30	3,90	
26,3	LD	5,00	1,00	5,00	
26,43	LD	20,00	1,50	30,00	
26,51	LE	40,00	1,50	60,00	
26,6	LD	3,00	1,00	3,00	
26,62	LD	3,00	1,20	3,60	
26,64	LE	20,00	1,00	20,00	
26,71	LD	1,00	1,00	1,00	
26,85	LE	9,00	1,00	9,00	
26,94	LD	12,00	1,00	12,00	
27,01	LE	30,00	1,00	30,00	
27,16	LD	60,00	1,50	90,00	
27,28	LD	90,00	1,00	90,00	
27,31	LE	100,00	1,00	100,00	
28,35	LD	30,00	1,00	30,00	
29,18	LE	20,00	1,40	28,00	
29,26	LE	10,00	1,00	10,00	
29,34	LD	30,00	1,30	39,00	
30,15	LD	10,00	1,00	10,00	
30,76	LD	20,00	1,00	20,00	
31,73	LD	60,00	1,50	90,00	
32,52	LD	15,00	1,50	22,50	
32,61	LE	100,00	1,20	120,00	
32,95	LD	2,00	2,00	4,00	
34,15	LD	20,00	1,40	28,00	
34,85	LE	17,00	1,00	17,00	
44,24	LD	10,00	1,20	12,00	
44,34	LD	15,00	1,00	15,00	
48,49	LD	7,00	2,00	14,00

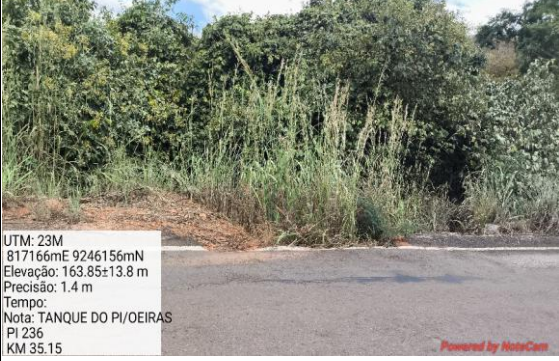
<p>UTM: 23M 817166mE 9246156mN Elevação: 163.85±13.8 m Precisão: 1.4 m Tempo: Nota: TANQUE DO PI/OEIRAS PI 236 KM 35.15</p>

EROSÃO					
KM	LADO	DIMENSÕES			VOLUME (m³)
35,15	LE	5,00	1,00	2,00	10,00
TOTAL (m³)					10,00
