DER – DEPARTAMENTO DE ESTRADAS DE RODAGEM DO PIAUÍ

RELATÓRIO DE LEVANTAMENTO DAS CONDIÇÕES DE SUPERFÍCIE DAS RODOVIAS

PI-322: ENTR. PI-115 / BURITI DOS MONTES.

SETEMBRO/2025

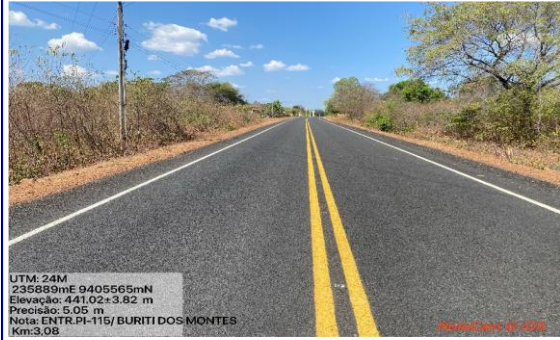
<p>UTM: 24M 235889mE 9405565mN Elevação: 441.02±3.82 m Precisão: 5.05 m Nota: ENTR.PI-115/ BURITI DOS MONTES Km:3,08</p>

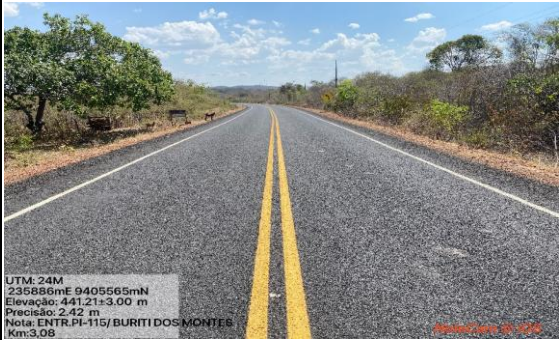
<p>UTM: 24M 235886mE 9405565mN Elevação: 441.21±3.00 m Precisão: 2.42 m Nota: ENTR.PI-115/ BURITI DOS MONTES Km:3,08</p>
FOTO 5	FOTO 6
  <p>UTM: 24M 236762mE 9405742mN Elevação: 451.88±4.62 m Precisão: 6.14 m Nota: ENTR.PI-115/ BURITI DOS MONTES Km:3,98</p>	  <p>UTM: 24M 236758mE 9405743mN Elevação: 451.58±3.00 m Precisão: 2.63 m Nota: ENTR.PI-115/ BURITI DOS MONTES Km:3,98</p>
FOTO 7	FOTO 8
  <p>UTM: 24M 237381mE 9405769mN Elevação: 456.05±3.00 m Precisão: 2.67 m Nota: ENTR.PI-115/ BURITI DOS MONTES Km4,65</p>	  <p>UTM: 24M 237379mE 9405768mN Elevação: 456.12±3.00 m Precisão: 2.87 m Nota: ENTR.PI-115/ BURITI DOS MONTES Km4,65</p>

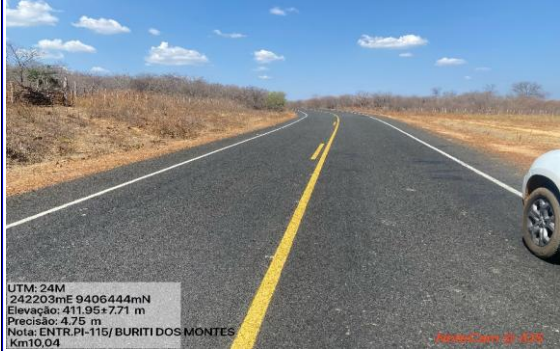
<p>UTM: 24M 242203mE 9406444mN Elevação: 411.95±7.71 m Precisão: 4.75 m Nota: ENTR.PI-115/ BURITI DOS MONTES Km10.04</p>

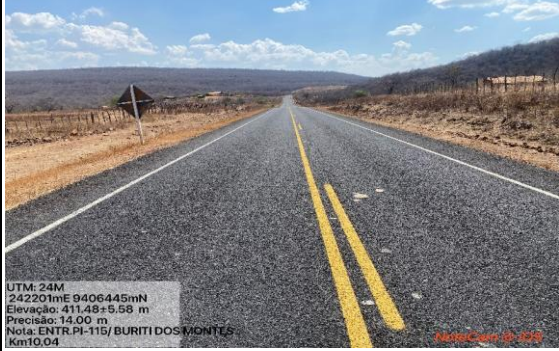
<p>UTM: 24M 242201mE 9406445mN Elevação: 411.45±5.56 m Precisão: 14.00 m Nota: ENTR.PI-115/ BURITI DOS MONTES Km10.04</p>
FOTO 11	FOTO 12

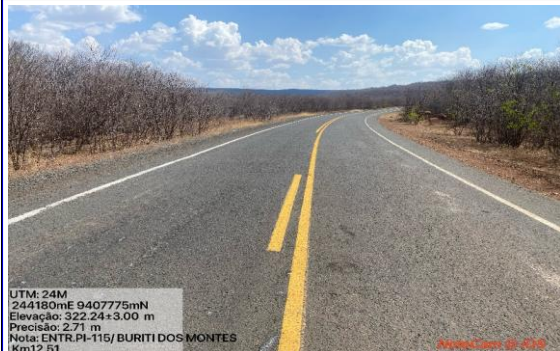
<p>UTM: 24M 244180mE 9407775mN Elevação: 322.24±3.00 m Precisão: 2.71 m Nota: ENTR.PI-115/ BURITI DOS MONTES Km12.51</p>

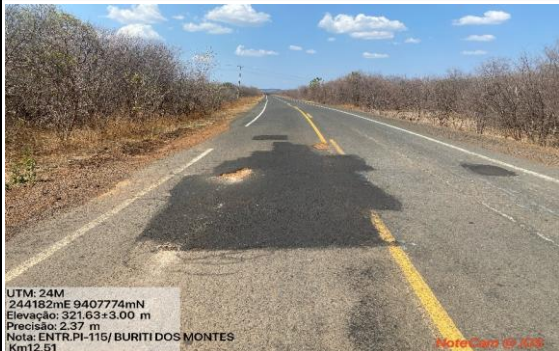
<p>UTM: 24M 244182mE 9407774mN Elevação: 321.63±3.00 m Precisão: 2.37 m Nota: ENTR.PI-115/ BURITI DOS MONTES Km12.51</p>
FOTO 13	FOTO 14

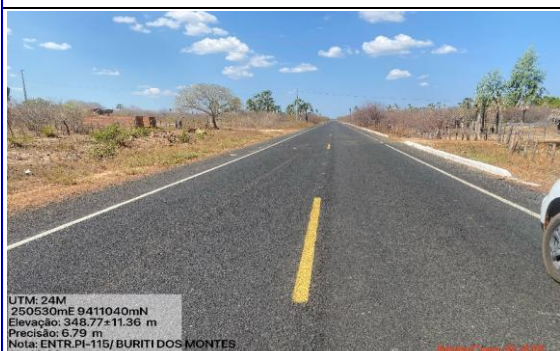
<p>UTM: 24M 250530mE 9411040mN Elevação: 348.77±11.36 m Precisão: 6.79 m Nota: ENTR.PI-115/ BURITI DOS MONTES Km19.86</p>

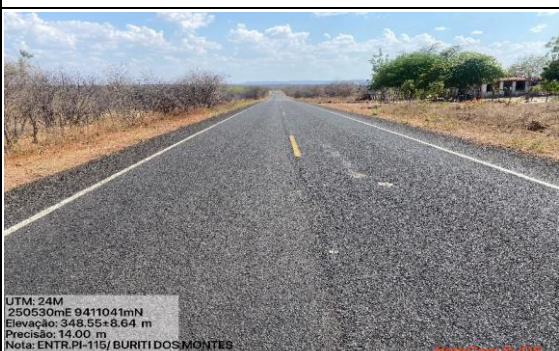
<p>UTM: 24M 250530mE 9411041mN Elevação: 348.55±8.64 m Precisão: 14.00 m Nota: ENTR.PI-115/ BURITI DOS MONTES Km19.86</p>

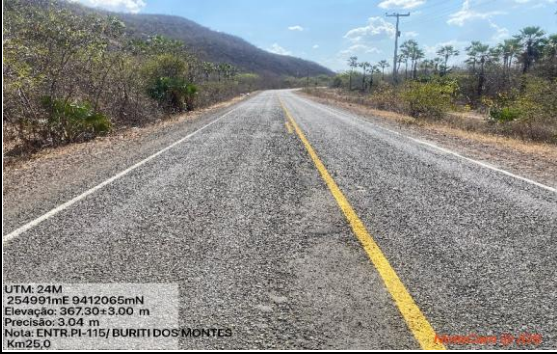
<p>UTM: 24M 254991mE 9412065mN Elevação: 367,30±3,00 m Precisão: 3,04 m Nota: ENTR.PI-115/ BURITI DOS MONTES Km25,0</p>
FOTO 19	FOTO 20

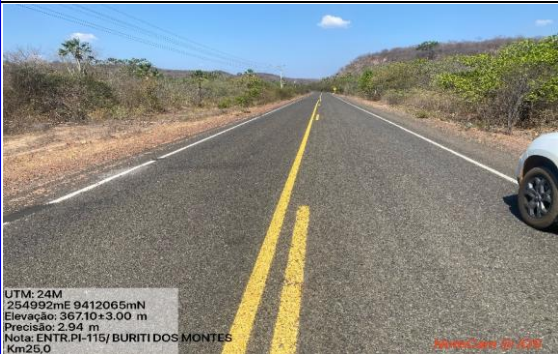
<p>UTM: 24M 254992mE 9412065mN Elevação: 367,10±3,00 m Precisão: 2,94 m Nota: ENTR.PI-115/ BURITI DOS MONTES Km25,0</p>

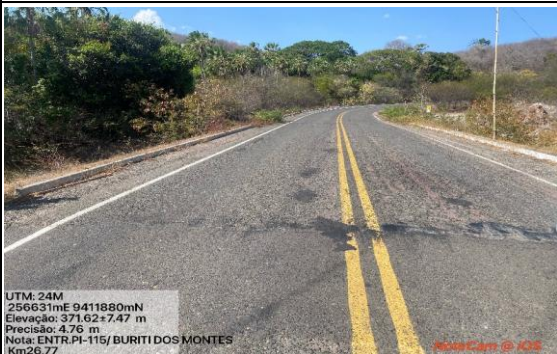
<p>UTM: 24M 256631mE 9411880mN Elevação: 371,62±7,47 m Precisão: 4,76 m Nota: ENTR.PI-115/ BURITI DOS MONTES Km26,77</p>
FOTO 21	FOTO 22

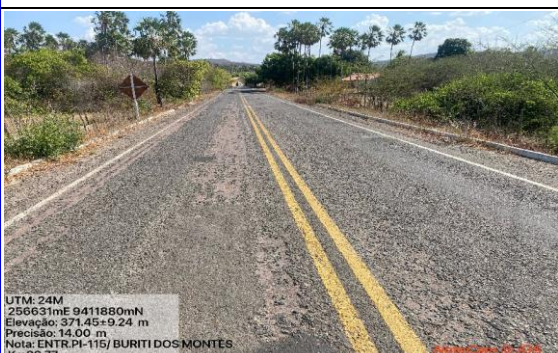
<p>UTM: 24M 256631mE 9411880mN Elevação: 371,45±9,24 m Precisão: 14,00 m Nota: ENTR.PI-115/ BURITI DOS MONTES Km26,77</p>

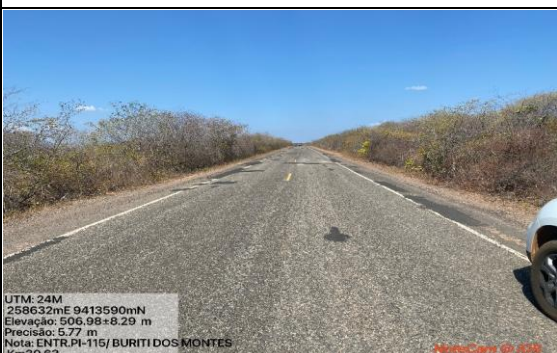
<p>UTM: 24M 258632mE 9413590mN Elevação: 506,98±8,29 m Precisão: 5,77 m Nota: ENTR.PI-115/ BURITI DOS MONTES Km30,63</p>
FOTO 23	FOTO 24

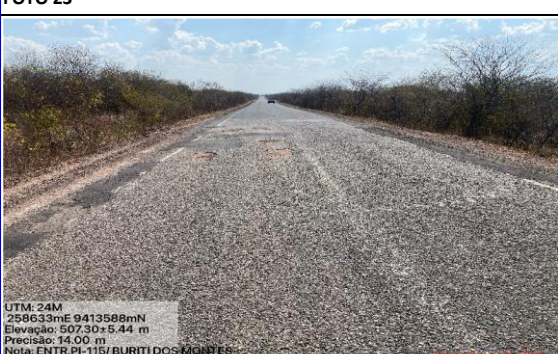
<p>UTM: 24M 258633mE 9413588mN Elevação: 507,30±5,44 m Precisão: 14,00 m Nota: ENTR.PI-115/ BURITI DOS MONTES Km30,63</p>

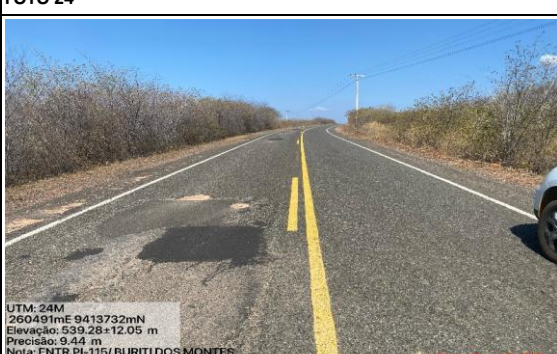
<p>UTM: 24M 260491mE 9413732mN Elevação: 539,28±12,05 m Precisão: 9,44 m Nota: ENTR.PI-115/ BURITI DOS MONTES Km32,49</p>
