# 지진경보시스템의 메시지 순서 역전 현상 분석

2023년 07월 05일

소프트웨어재난연구센터

# 개요: 메시지 순서 역전

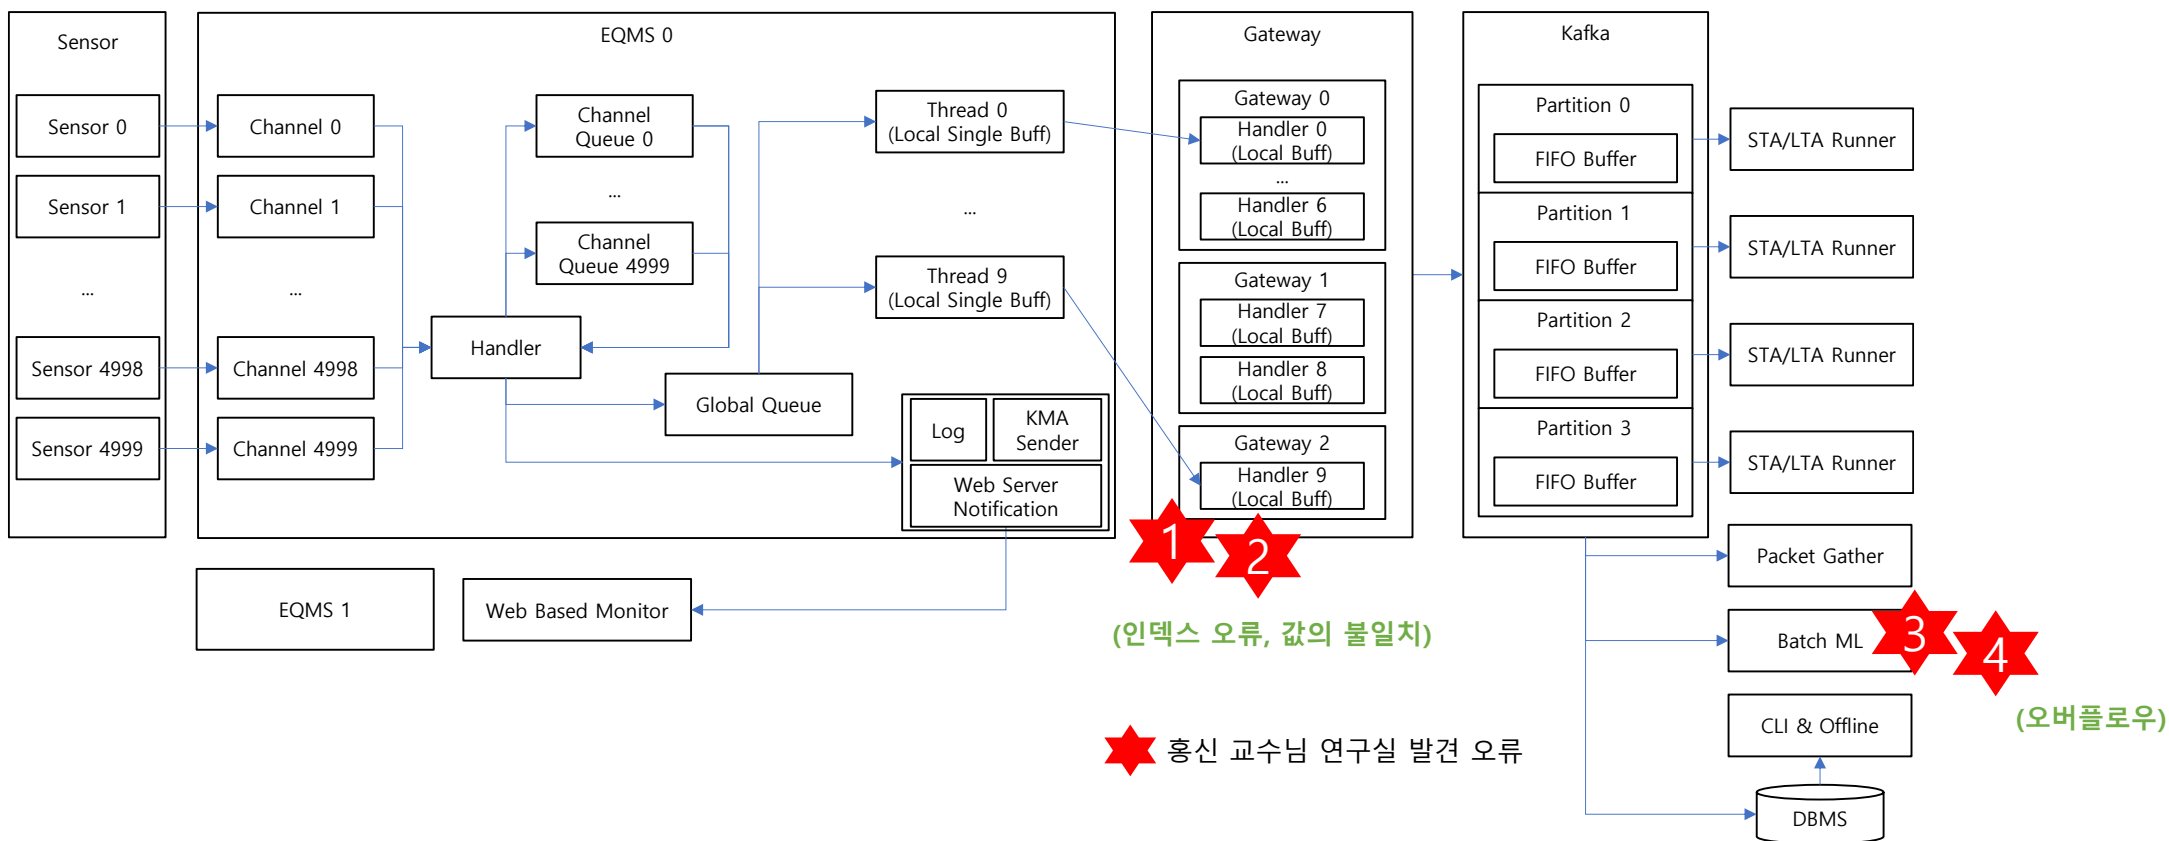
- 오류 #1
  - 대상: Gateway
  - 원인: DATA\_LENGTH=0 and SENSOR\_MESSAGE is empty
  - 증상: 인덱스 오류 Crash
- 오류 #2
  - 대상: Gateway
  - 원인: EQMS\_A\_MESSAGE\_TYPE is not one of {0x04, 0x05, 0x0D}
  - 증상: 관련 변수의 값이 불일치

- 오류 #3
  - 대상: Batch ML
  - 원인: `BUF_SIZE < MSG_SIZE`, `BUF_LENGTH=0`
  - 증상: 버퍼 오버플로우 Crash
- 오류 #4
  - 대상: Batch ML
  - 원인: `BUF_SIZE - BUF_LENGTH < MSG_SIZE`
  - 증상: 버퍼 데이터 손실

오류 형태	오류 ID
인덱스 오류	#1
값의 불일치	#2
오버플로우	#3, #4

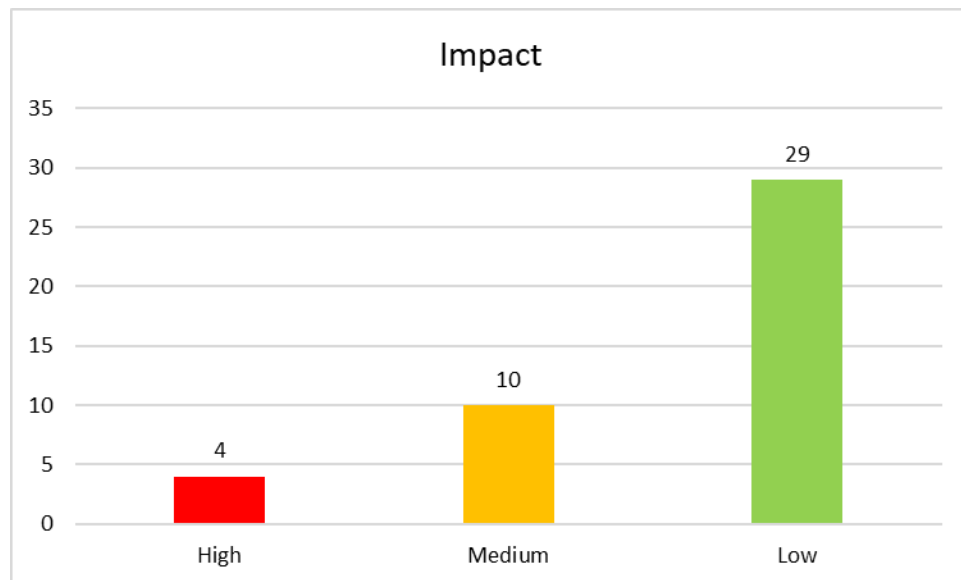
Impact	Count
High	4
Medium	10
Low	29
총합	43

- 지진 감지 미션에 영향을 주는 오류 발견 시도
- Coverity가 찾은 오류는 미션 달성에 영향이 없는 것으로 판단

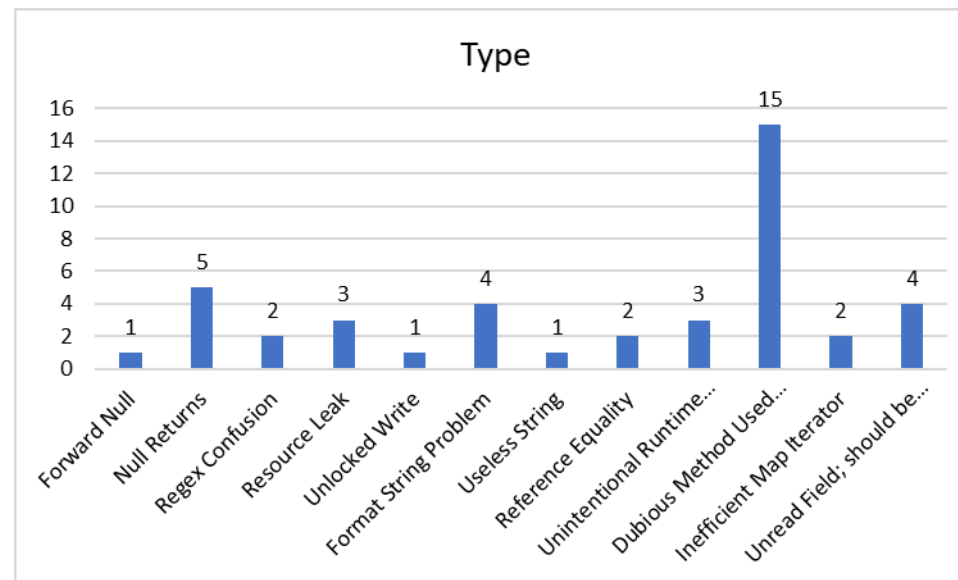
Type	Count
Forward Null	1
Null Returns	5 -> 4
Regex Confusion	2 -> 0
Resource Leak	3
Unlocked Write	1
Format String Problem	4
Useless String	1
Reference Equality	2
Unintentional Runtime Exception Capture	3
Dubious Method Used	15
Inefficient Map Iterator	2
Unread Field: should be static?	4 -> 0

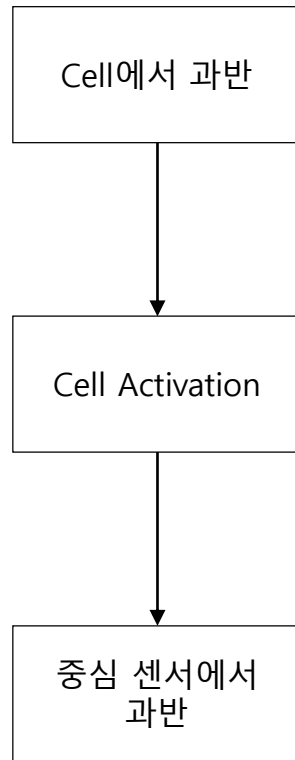
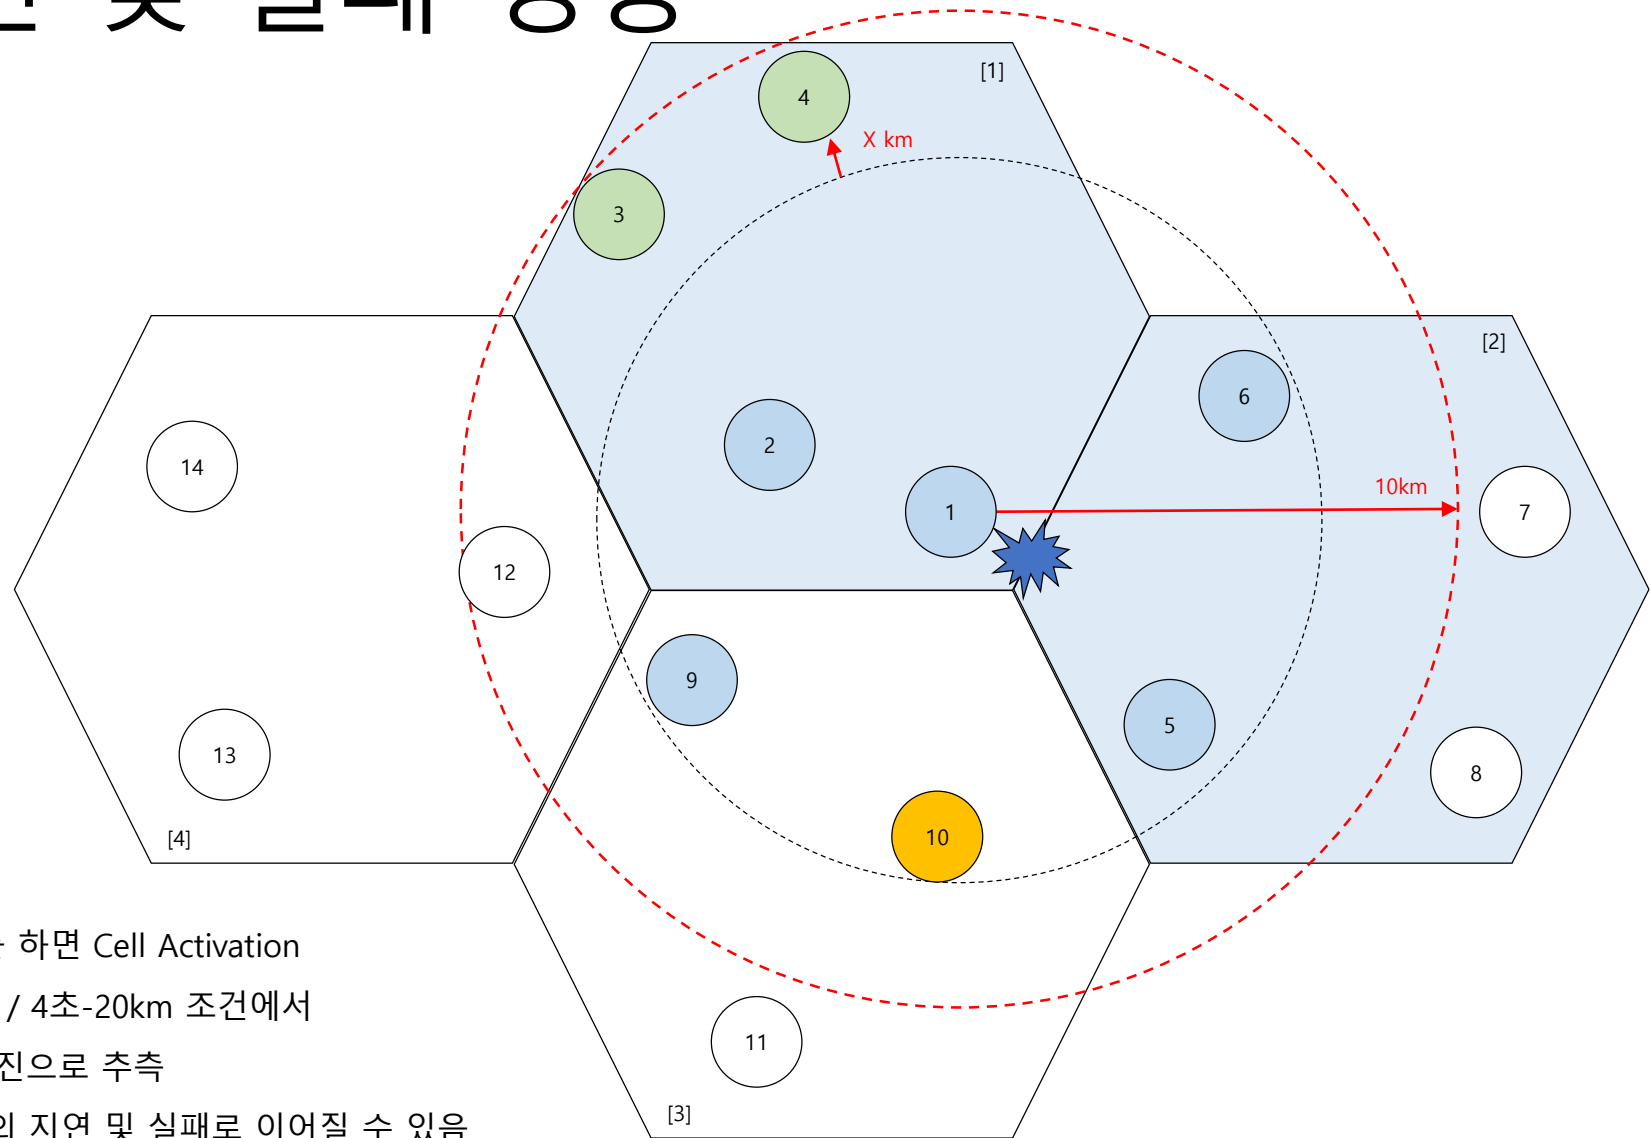
- Cell에서 과반의 센서가 분석 대상 파형 감지를 하면 Cell Activation
- 최초 감지한 센서(중심 센서)로부터 2초-10km / 4초-20km 조건에서 과반의 센서가 분석 대상 파형 감지를 하면 지진으로 추측
- 센서의 진동 감지 지연이나 실패는 최종 판단의 지연 및 실패로 이어질 수 있음
  - 센서: 감지 딜레이 1초, 감지 실패
  - 최종판단: (1초 딜레이) or (X km / 6 ~ 8km/h 딜레이) or (감지 실패)
