Obra	60214 - Projeto Eólico Serra da Palmeira - EPC - RMT	Conformidade	100.0 %
Data de Realização	10/09/2024	Data de Criação	10/09/2024 07:58
Usuário de Criação	renan.costa@gel-eng.com.br	Data de Sincronismo	10/09/2024 17:25
Usuário de Sincronismo	renan.costa@gel-eng.com.br		
Usuário de Alteração	renan.costa@gel-eng.com.br

Inspeção: FVS-QUA-085-REP.POSTES CRUZ-00

Descrição	REALIZAÇÃO REPARO EM POSTE E CRUZETAS		
Categoria	Inspeção	Tipo	FVS
Identificador	SDP 10 P.2/05	Revisão	00 - 17/06/2024

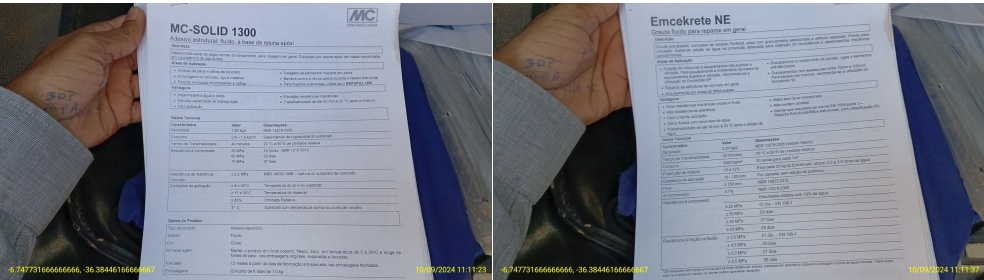
Imagem 1: FOTO_2024910_111123

Sit.	Data	Descrição	Resposta	Qual.
✓	10/09/2024	6 - A Ficha Técnica dos produtos encontra-se na frente de serviço	SIM	-

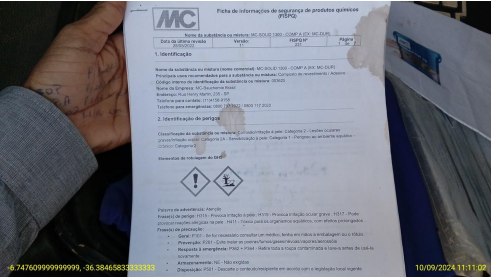
Imagem 1: FOTO_2024910_111112

Sit.	Data	Descrição	Resposta	Qual.
✓	10/09/2024	7 - A FISPQ encontra-se na frente de serviço	SIM	-

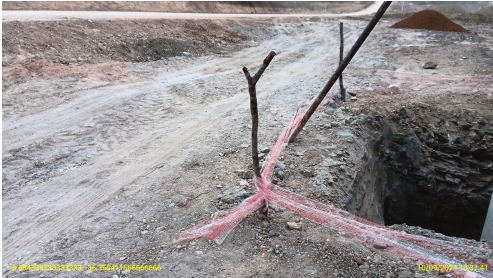
Imagem 1: FOTO_2024910_103741

Sit.	Data	Descrição	Resposta	Qual.
✓	10/09/2024	1 - Todo resíduo da frente de serviço foi devidamente recolhido	Aprovado	-

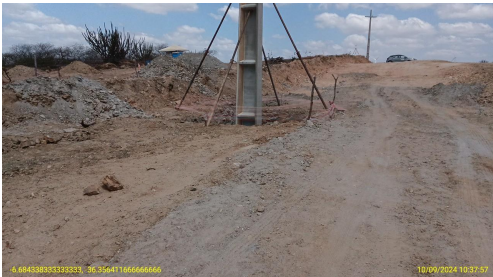
Imagem 1: FOTO_2024910_103757

Sit.	Data	Descrição	Resposta	Qual.
✓	10/09/2024	2 - A sinalização provisória foi recolhida	Aprovado	-
