โครงการตรวจวัด ติดตาม และประเมินผลการก่อสร้างงานทางและสะพานในพื้นที่ลาดชันโดยใช้ข้อมูลดาวเทียมเทคนิคซาร์(SAR Interferometry)และระบบ Hyperspectrum Image Processing

ถนนทางหลวงหมายเลข 1090
กิโลเมตรที่ 69+100

8 พฤศจิกายน 2564

ผลการติดตามพื้นที่เสี่ยงภัยน้ำท่วมด้วยเทคโนโลยีดาวเทียม Multispectral

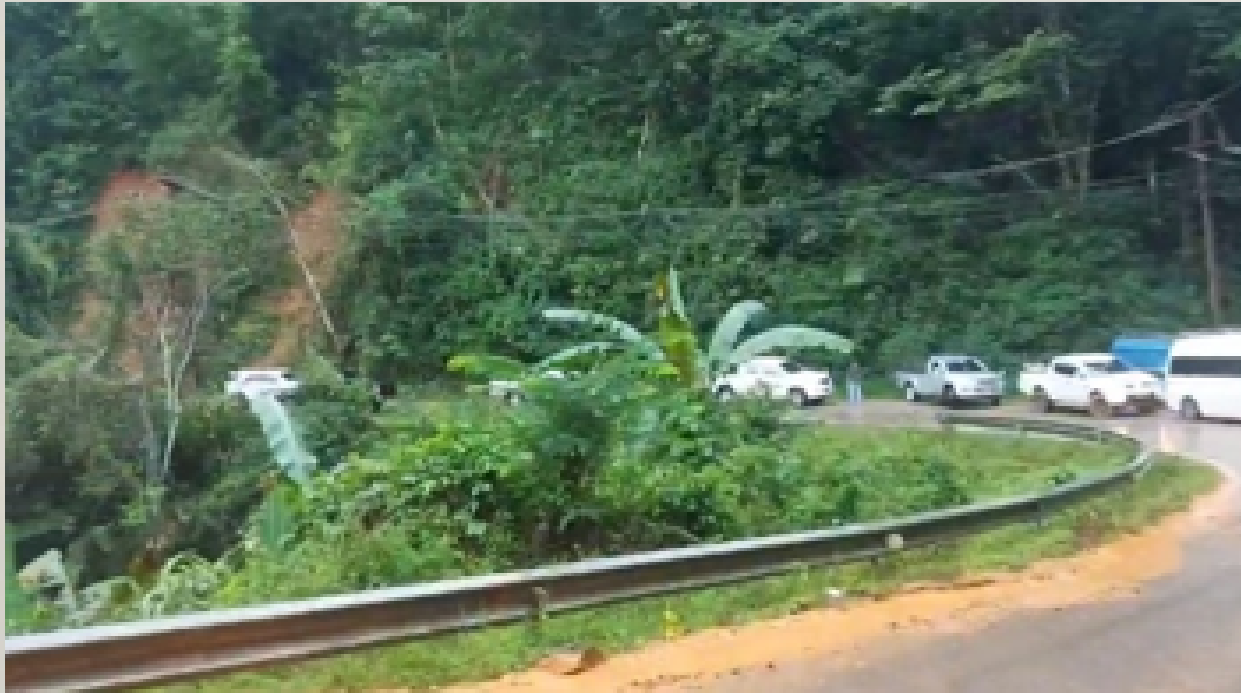
พื้นที่เกิดเหตุการณ์

เกิดฝนตกลงมาอย่างหนัก ส่งผลให้เกิดดินสไลด์และน้ำท่วมบนเส้นทางสายหลัก โดยเฉพาะบนถนนทางหลวงหมายเลข 1090 ทำให้การจราจรไม่สามารถผ่านได้ทั้ง2ช่องจราจร จากรายงานข่าวเหตุการณ์นี้เกิดขึ้นบ่อยครั้งและเป็นประจำต่อเนื่องในทุกๆปี
