施工质量验收服务报告

小区名称: 金融家二期

验收时间: 2020/6/17

房屋地址：	金融家二期82-101
房屋面积：	108m ²

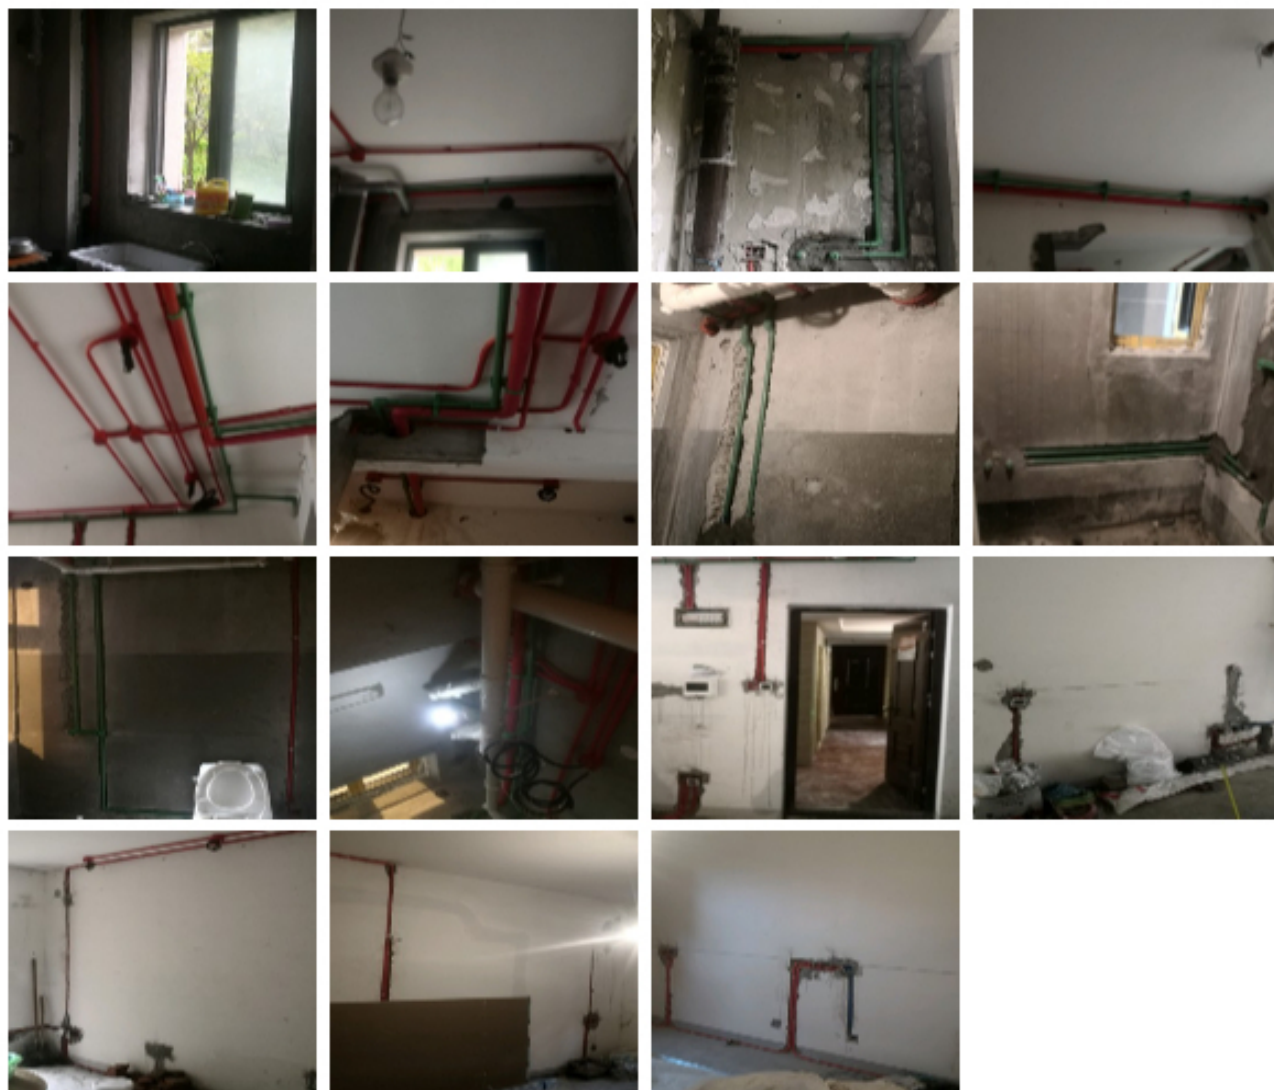
验收全景图：

整体意见：	<p>① 本次是水电验收上门。现场发现问题：强电箱内接线有漏铜现象。顶部线路分线盒盖板不配套，玻纹软脱落。裸露线头没有包裹绝缘胶布。客卫生间淋浴混水阀出水口不水平。墙面抹灰层局部空鼓。现场已沟通</p> <p>② 1、石膏板转角处需使用整板，不得有十字拼缝；2、大于3kg吊灯需固定在原顶面，不可固定在龙骨或板面；3、厨卫门套基层板需与地面完成面预留防潮距离</p> <p>③ 下次上门是龙骨基础验收。木工进场请告知监理。期间有问题请及时联系。</p> <p>④ *打压试验*施工方已打压</p>
验收项目：	水路改造,电路改造
