RIBE SFF besiktning krypgrunder

ADRESS: RIBEGATAN 6-8

DATUM: 2013-05-22

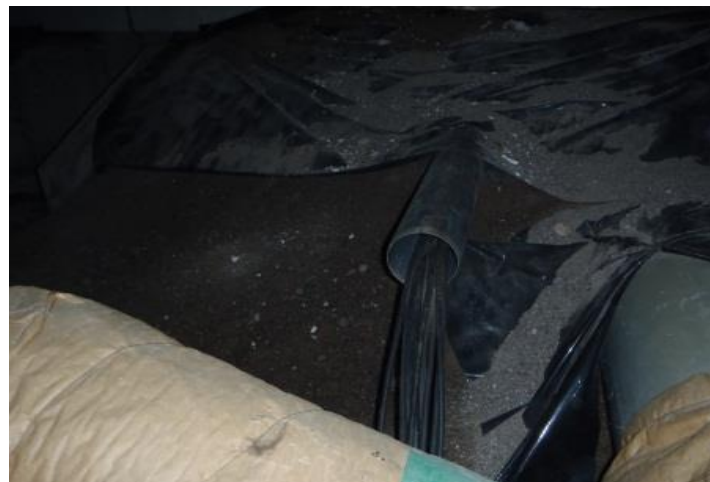
Bild 19

OBJEKT	OK	BRIST	KOMMENTAR	BILD NR
RÖRISOLERING		X	Råttgång i rör isoleringen	20
RÖRUPPHÄNGNING	X			
RÖRTÄTHET	X			
GENOMFÖRINGAR		X	Otät rör genomföring	19
HÅLIGHETER		X	Runt om huset	18
VENTILATIONSNET	X			
FUKT & MÖGEL		X	Blöt sand, vatten rinner in vid sättning	17
SPÅR AV INSKTER	X			
SPÅR AV RÅTTA/MUS		X	Spillning efter råtta	
Sättning		X	Runt om huset	16

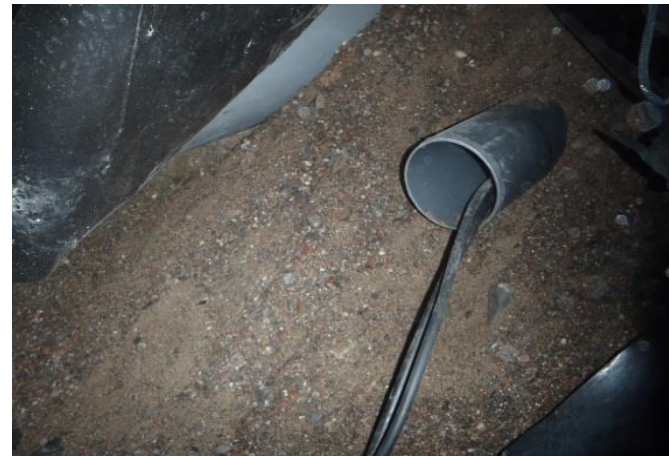
Bild 30

OBJEKT	OK	BRIST	KOMMENTAR	BILD NR
RÖRISOLERING	X			
RÖRUPPHÄNGNING	X			
RÖRTÄTHET	X			
GENOMFÖRINGAR		X	Se bild 30	
HÅLIGHETER	X			
VENTILATIONSNET	X			
FUKT & MÖGEL	X			
SPÅR AV INSKTER	X			
SPÅR AV RÅTTA/MUS		X	Spillning efter råttor

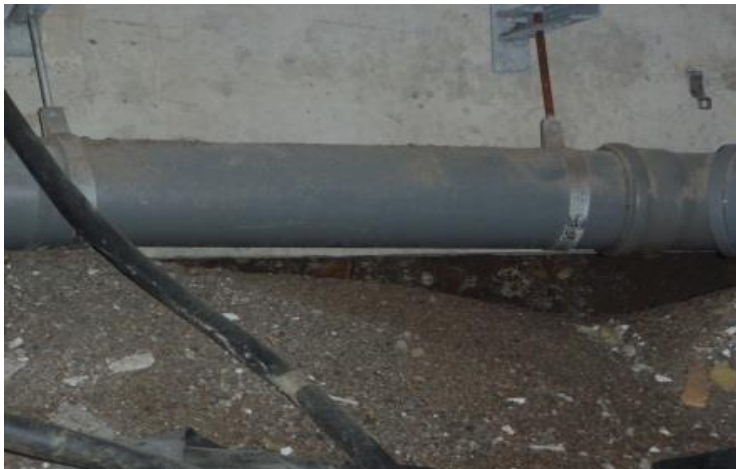
Bild 47

OBJEKT	OK	BRIST	KOMMENTAR	BILD NR
RÖRISOLERING				
RÖRUPPHÄNGNING		X	Lossnat från tak	48
RÖRTÄTHET				
GENOMFÖRINGAR		X	Otät genomföring	30
HÅLIGHETER			Sättningar under 116-118	47
VENTILATIONSNÄT				
FUKT & MÖGEL				
SPÅR AV INSKTER				
SPÅR AV RÅTTA/MUS

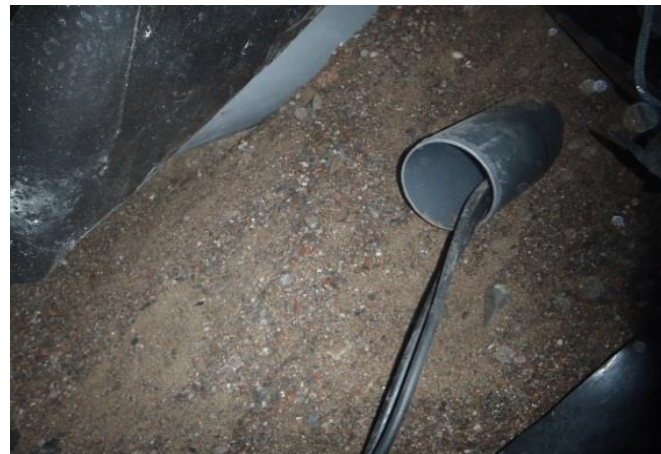
Bild 30

OBJEKT	OK	BRIST	KOMMENTAR	BILD NR
RÖRISOLERING	X			
RÖRUPPHÄNGNING	X			
RÖRTÄTHET	X			
GENOMFÖRINGAR		X	Otät genomföring	30
HÅLIGHETER	X			
VENTILATIONSNÄT	X			
FUKT & MÖGEL	X			
SPÅR AV INSKTER	X			
SPÅR AV RÅTTA/MUS	X

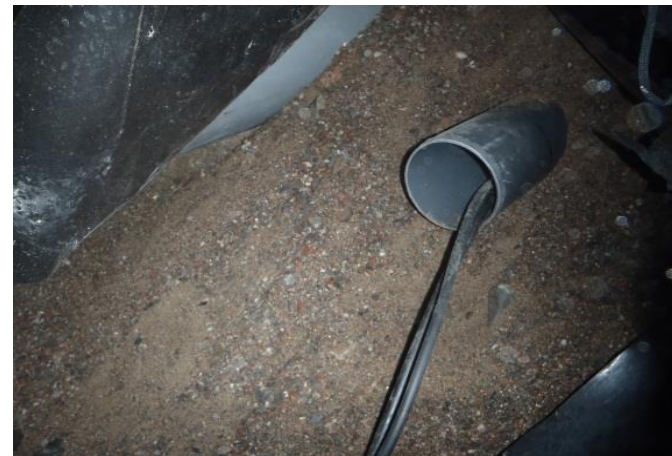
Bild 30

OBJEKT	OK	BRIST	KOMMENTAR	BILD NR
RÖRISOLERING	X			
RÖRUPPHÄNGNING	X			
RÖRTÄTHET	X			
GENOMFÖRINGAR		X	Otät	30
HÅLIGHETER	X			
VENTILATIONSNÄT	X			
FUKT & MÖGEL	X			
SPÅR AV INSKTER	X			
SPÅR AV RÅTTA/MUS	X

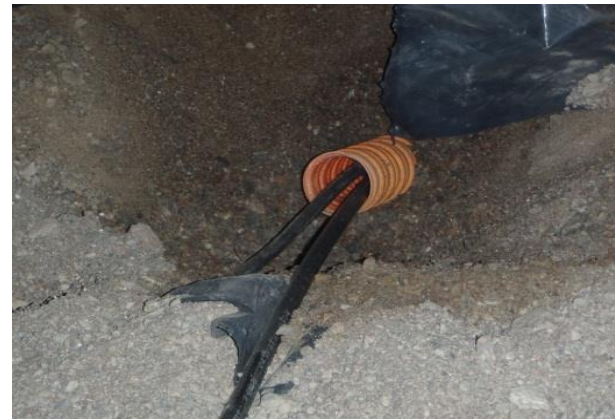
Bild 53

OBJEKT	OK	BRIST	KOMMENTAR	BILD NR
RÖRISOLERING	X			
RÖRUPPHÄNGNING	X			
RÖRTÄTHET	X			
GENOMFÖRINGAR		X	Otät	53
HÅLIGHETER	X			
VENTILATIONSNÄT	X			
FUKT & MÖGEL	X			
SPÅR AV INSKTER	X			
SPÅR AV RÅTTA/MUS	X

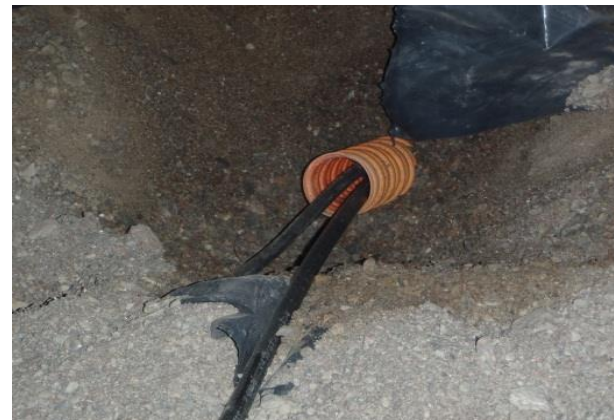
Bild 53

OBJEKT	OK	BRIST	KOMMENTAR	BILD NR
RÖRISOLERING	X			
RÖRUPPHÄNGNING		X	Avrostad	
RÖRTÄTHET	X			
GENOMFÖRINGAR		X	Otät	53
HÅLIGHETER	X			
VENTILATIONSNET	X			
FUKT & MÖGEL	X			
SPÅR AV INSKTER	X			
SPÅR AV RÅTTA/MUS	X	X

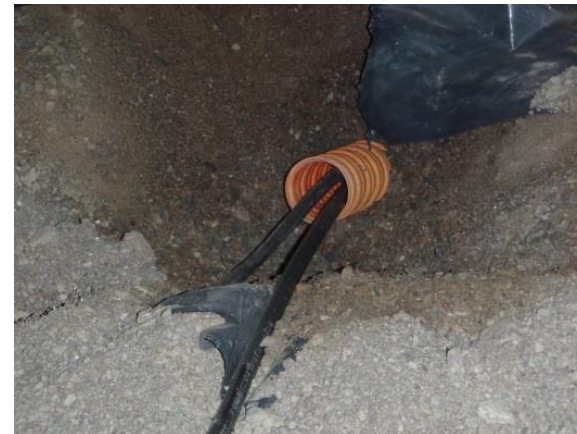
Bild 53

OBJEKT	OK	BRIST	KOMMENTAR	BILD NR
RÖRISOLERING	X			
RÖRUPPHÄNGNING	X			
RÖRTÄTHET	X			
GENOMFÖRINGAR		X	Otät	53
HÅLIGHETER	X			
VENTILATIONSNET	X			
FUKT & MÖGEL	X			
SPÅR AV INSKTER	X			
SPÅR AV RÅTTA/MUS		X	Spring efter råttor

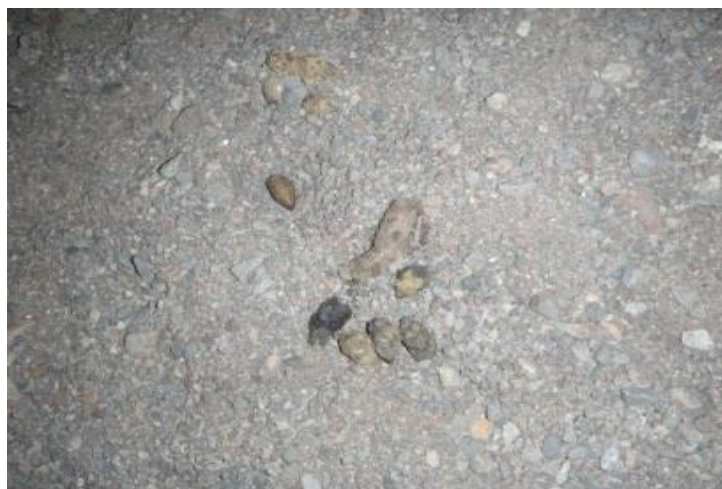
Bild 62

Övrigt om adressen: Katt uppehåller sig i grunden, bild 61. Doft av urin och avföring efter katt, bild 62

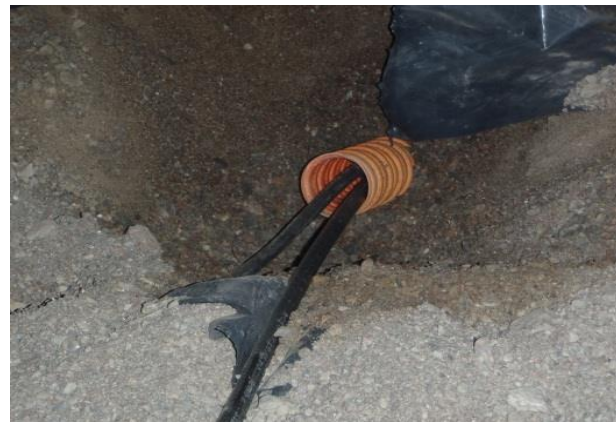
Bild 53

OBJEKT	OK	BRIST	KOMMENTAR	BILD NR
RÖRISOLERING	X			
RÖRUPPHÄNGNING	X			
RÖRTÄTHET	X			
GENOMFÖRINGAR		X	Otät	53
HÅLIGHETER	X			
VENTILATIONSNET	X			
FUKT & MÖGEL	X			
SPÅR AV INSKTER	X			
SPÅR AV RÅTTA/MUS		X	Råttor springer i grunden

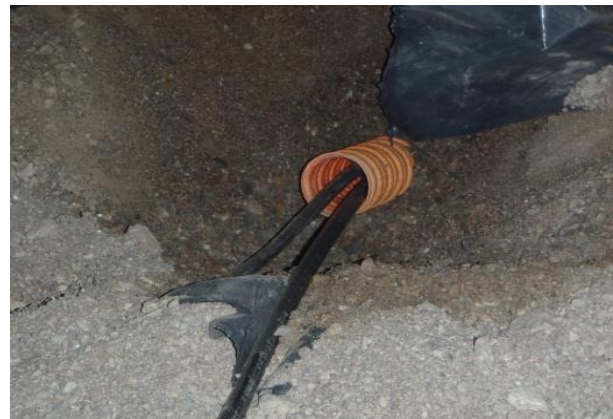
Bild 53

OBJEKT	OK	BRIST	KOMMENTAR	BILD NR
RÖRISOLERING	X			
RÖRUPPHÄNGNING	X			
RÖRTÄTHET	X			
GENOMFÖRINGAR		X	Otät	53
HÅLIGHETER	X			
VENTILATIONSNET	X			
FUKT & MÖGEL	X			
SPÅR AV INSKTER	X			
SPÅR AV RÅTTA/MUS		X	Råttor springer i grunden

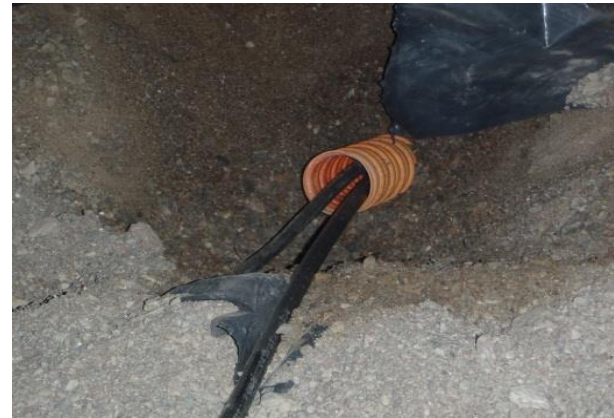
Bild 53

OBJEKT	OK	BRIST	KOMMENTAR	BILD NR
RÖRISOLERING	X			
RÖRUPPHÄNGNING	X			
RÖRTÄTHET	X			
GENOMFÖRINGAR		X	Otät	53
HÅLIGHETER	X			
VENTILATIONSNET	X			
FUKT & MÖGEL	X			
SPÅR AV INSKTER	X			
SPÅR AV RÅTTA/MUS		X	Råttor springer i grunden

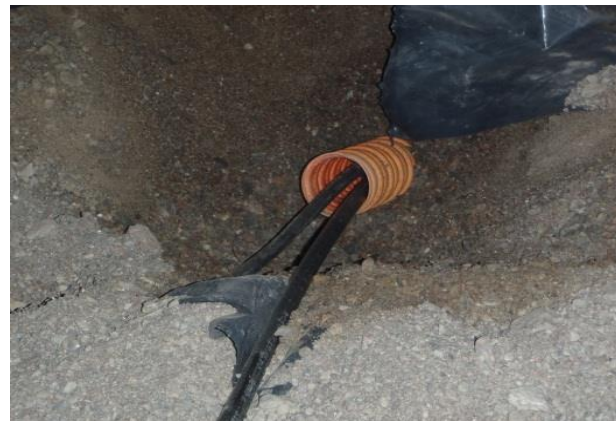
Bild 53

OBJEKT	OK	BRIST	KOMMENTAR	BILD NR
RÖRISOLERING	X			
RÖRUPPHÄNGNING	X			
RÖRTÄTHET	X			
GENOMFÖRINGAR		X	Otät	53
HÅLIGHETER	X			
VENTILATIONSNET	X			
FUKT & MÖGEL	X			
SPÅR AV INSKTER	X			
SPÅR AV RÅTTA/MUS	X
