Análisis del fallo de soldadura con Flexion D

Muestras recibidas el 03/11/2022 de Bayer México
PEC Laminates

BAYER LERMA, 8 de Noviembre de 2022

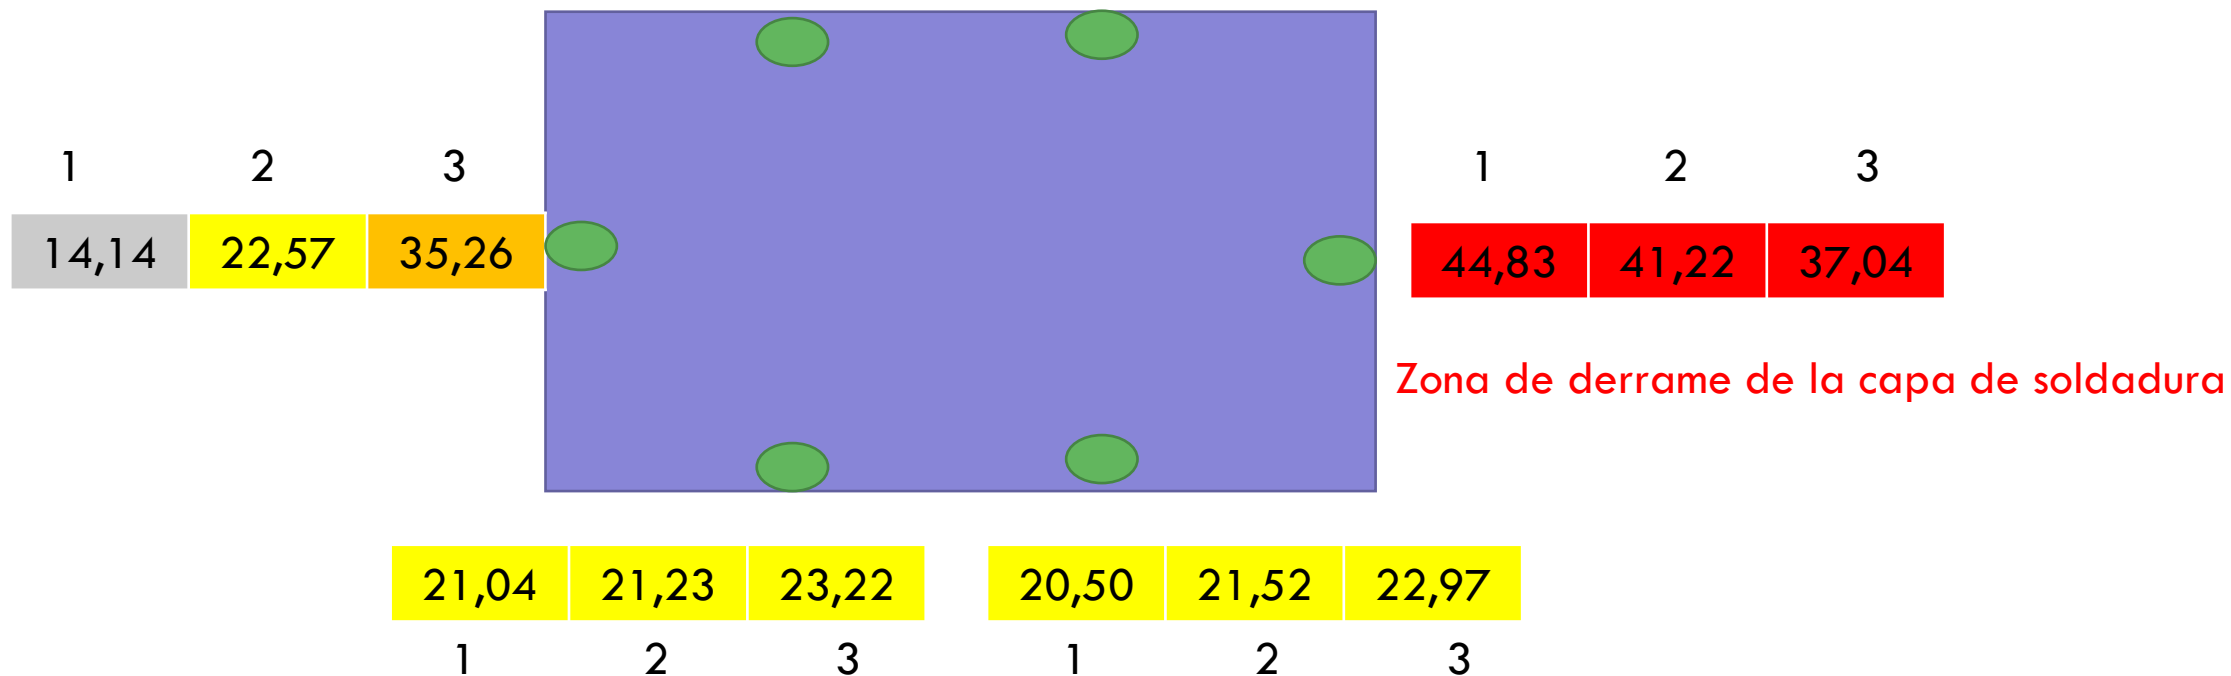
FUERZA DE SOLDADURA MEDIDA EN 3 DE LAS 8 MUESTRAS OK

1	2	3	1	2	3
15,88	19,60	24,68	22,21	18,46	21,26

- Las dos muestras defectuosas (con apertura en la soldadura superior) recibidas muestran diferencias notables entre las 4 soldaduras (condiciones de máquina desconocidas).
- En uno de los sobres la soldadura lateral está claramente soldada en condiciones mucho más agresivas que el resto de soldaduras mostrando diferencias de hasta 30N/15mm con la soldadura lateral contraria.
- Esa soldadura es precisamente la que muestra un rebose de material (build-up).
- Estos resultados indican que la soldadura no se está realizando condiciones similares para los 4 lados del sobre.
- Inicialmente puede deberse a:
 - fallo de homogeneidad de temperatura en el tambor de soldadura.
 - fallo en la alineación de los tambores = diferentes presiones en distintas zonas de soldadura.
