TECHNICAL INFORMATION

Protection of High Temperature Surface

No. : 2003013/IMO

Korean Register of Shipping

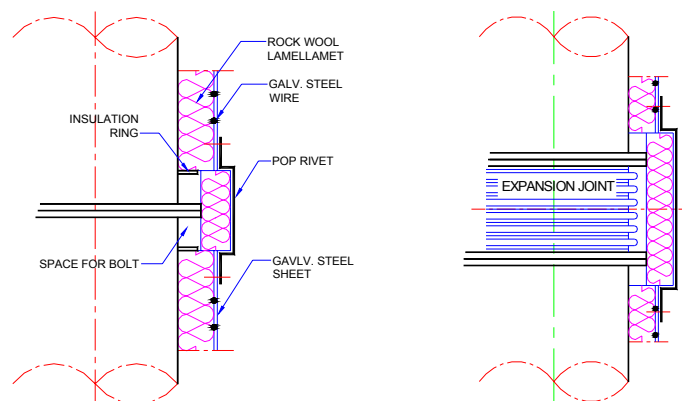
그림 13. Insulation method on flanged part and compensator part

선박에 사용되는 방열시공은 다양한 형태가 존재할 수 있다. 이번에 실시한 조사에서 발견된 문제점을 해결하기 위해서는 아래의 그림 13과 같이 방열재의 불연속부가 생기지 않도록 시공하여야 한다. 이 사항은 조선소 및 엔진제조사 모두에게 해당하는 사항이므로, 주의가 필요하다.

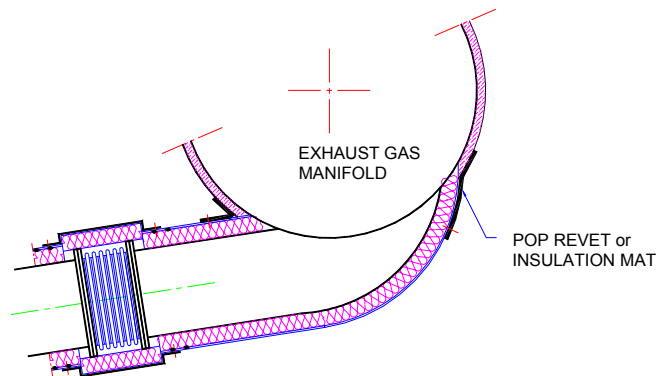
그림 14. Insulation practice of dis-continuous part

배기관장치는 선박에서 사용되는 관 중에서 가장 큰 관에 속하고, 방열재의 불연속부가 가장 많이 발생할 수 있는 부분이다. 특히, 터보차저의 입구부와 출구부, 엔진 실린더와 배기가스 매니폴드 또한 방열재의 불연속부가 많이 발생한다.

이러한 부분에 대해서는 그림 14에 나타난 바와 같이 방열재의 불연속부가 발생하지 않도록 주의하여야 한다.
