某型飞机配平控制器故障浅析

Failure Analysis on Trimmer Controller for a Certain Type of Aircraft

■ 王凯 赵珍 / 中航工业西飞

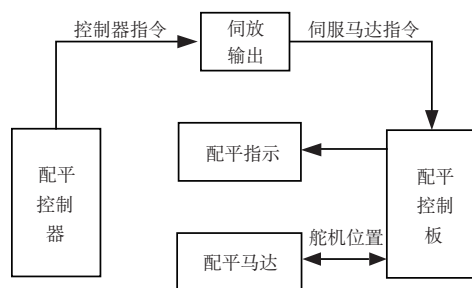
图1 配平系统组成结构框图

图1为某型飞机配平系统组成结构框图,其中配平控制器主要进行配平指令的解算,并将配平指令送到伺服放大模块进行信号放大处理,放大后的伺服马达指令输入到配平控制板进行伺服驱动分配,并最终送至配平作动器(马达)

实现配平驱动。与此同时,配平作动器将副翼配平机构的位置检测信号上传给配平控制板,配平控制板内设有配平中立位置检测电路,当配平控制板检测到副翼配平处于中立位置时,将输出一路信号点亮该控制板^[3]上的中立位置指示灯,供空勤读取和判断。

故障发生时,该型飞机正在进行飞行控制系统地面通电检查。故障具体表现为当其副翼配平处于中立位置时,配平控制板上的中立位置指示灯在系统上电后呈现先燃亮而后迅速熄灭的情况,且系统重新上电后该指示灯不再燃亮。根据图1所示系统组成框图可以看出,副翼配平中立位置指示灯在控制逻辑上只受配平控制板输出的中立位置信号影响,此外灯珠的燃亮还需要特定的电源电压(28V机上直流电压),据此通过如图2所示故障树分析,初步判断故障原因如下。
