PSC2945主板浪涌 测试fail分析

2021.10

上海芯导电子科技股份有限公司

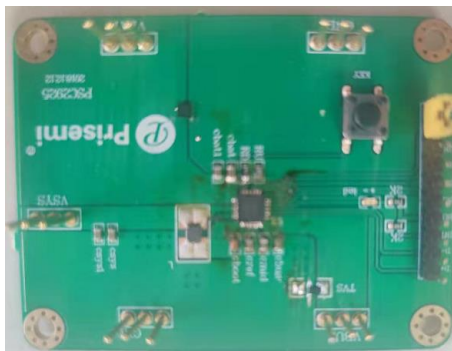
PSC2945 Demo

根据客户实际测试场景，进行浪涌测试模拟，输入加 tvs，最高+200v浪涌。

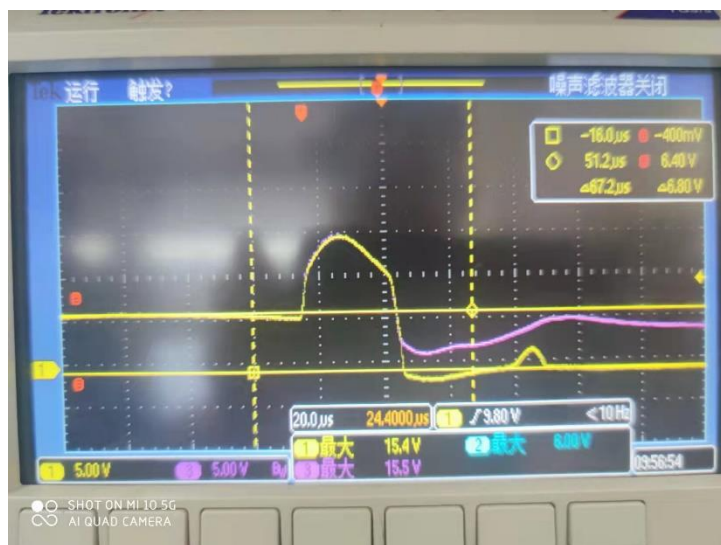
黄色 VBUS
紫色 PMID

- 1.根据模拟测试结果，不是由于vbus过压导致，并且VBUS直流耐压为20V。
- 2.从失效波形来看，击穿节点是pmid→vbus产生了瞬间较大的压差，导致击穿。
Q3为低压工艺（10v以内），并且在on时，击穿电压更低，推荐是浪涌测试过程中，Vbus掉落过程中，输入无效之后，Q3开始关闭，pmid供电切换到从vbat供电，此时vbus继续跌落，在电压或者功率超极限的某一瞬间Q3被击穿。
- 3.通过拆掉pmid电容后，进行浪涌测试验证，异常现象无法复现，因为pimd没有存电荷能力时，Q3无法被击穿，间接说明损坏原因
