國家運輸安全調查委員會

重大運輸事故調查報告

1120603 臺馬之星客貨船於連江縣福澳港外海失去動力事故

TTSB-MOR-24-07-001

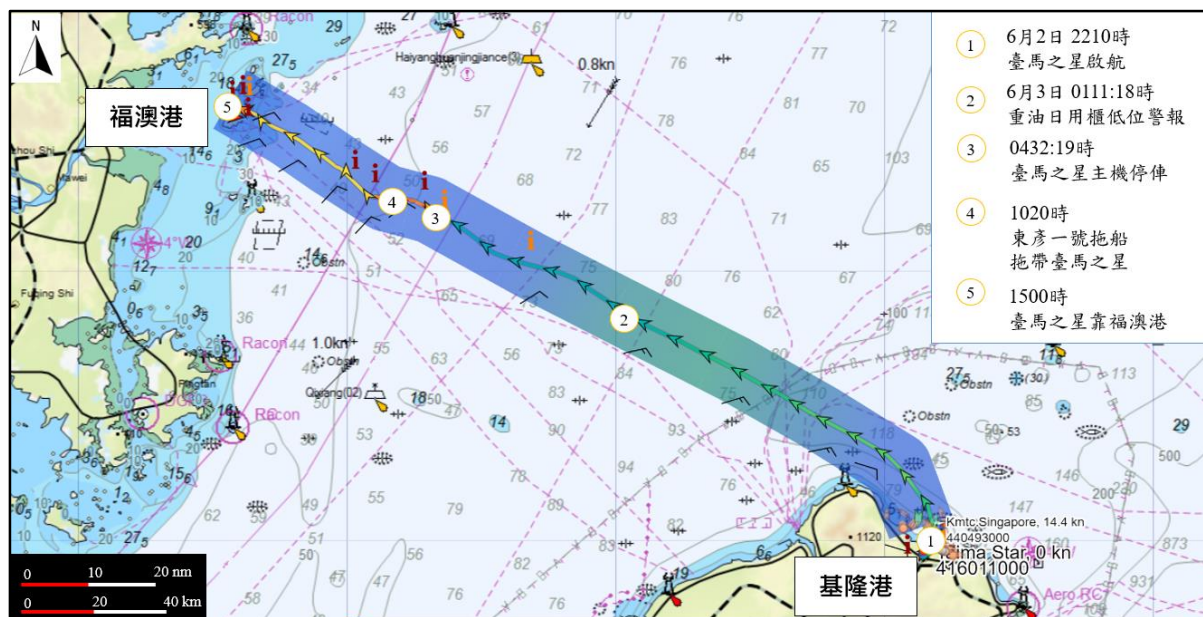
圖2 臺馬之星事故航跡圖

6月3日0111:18時，臺馬之星機艙重油⁴日用櫃⁵低位警報；0416:43時，機艙相關設備陸續發出警報；0432:19時，臺馬之星主機停俾，機艙人員嘗試自行排除故障，僅應急發電機供電；0516時，臺馬之星船長向基隆港監控中心求援，此時全船無動力漂航。約1020時，連江縣政府徵調之東彥1號拖船抵達臺馬之星船邊，將無動力之臺馬之星拖往福澳港。約1500時，臺馬之星抵達福澳港完成靠泊作業（事故航跡詳圖2）。

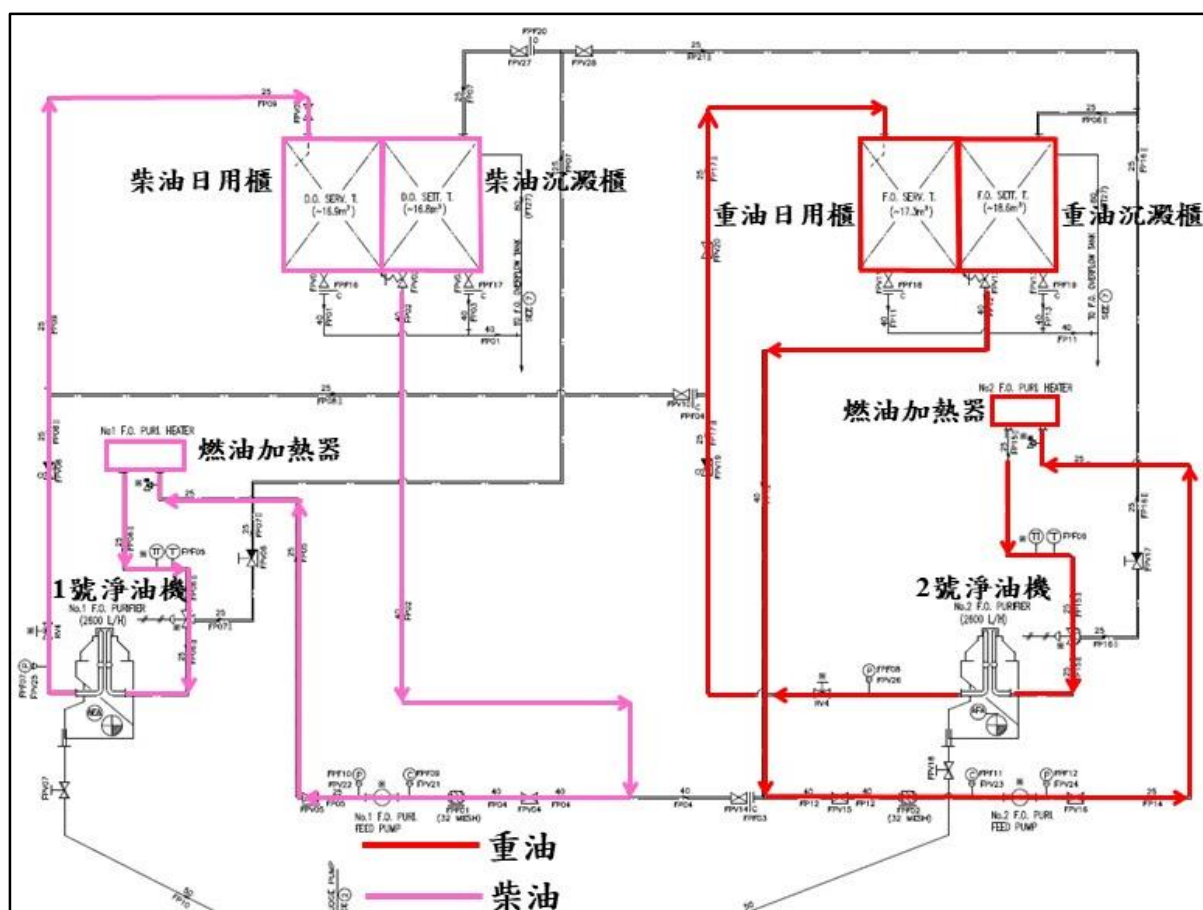
圖 4 燃油淨油管路圖

臺馬之星有 2 部燃油淨油機，品牌型號為 Alfa Laval P636，依據臺馬之星燃油淨油管路圖（詳圖 4），重油及柴油皆可經由 1 及 2 號淨油機進行淨油。重油及柴油自沉澱櫃出口閥，經輸油泵（Feed Pump）將燃油送至淨油機加熱器加熱至一定溫度¹¹後，送入淨油機進行淨油，淨油後再輸送至日用櫃供機器設備使用。

¹¹ 依據淨油機說明書，燃油加熱後之最高溫度不得超過攝氏 100 度，當燃油溫度超過攝氏 100 度，淨油機會發生高溫警報並停止淨油。

依據淨油機維修廠商服務報告，淨油機因高溫警報無法正常起動淨油。經檢查後發現電子蒸氣控制閥¹⁴故障，無法自動調節機械蒸氣閥開度。電子蒸氣控制閥圖片詳圖 17。

依據燃油系統與失去動力過程與訪談摘要等事實資料，民國 112 年 6 月 2 日臺馬之星自基隆港駛往福澳港前，進行重油駁油程序並開啟燃油淨油機，但因重油經蒸氣加熱後，淨油機燃油進口溫度超過攝氏 100 度，觸發高溫警報，淨油機無法淨油至重油日用櫃，但機艙人員無法排除警報。事故後經淨油機維修廠商檢修，發現該高溫警報係因電子蒸氣控制閥故障，無法自動調節機械蒸氣閥開度，使重油過度加熱所致，非燃油淨油機損壞。

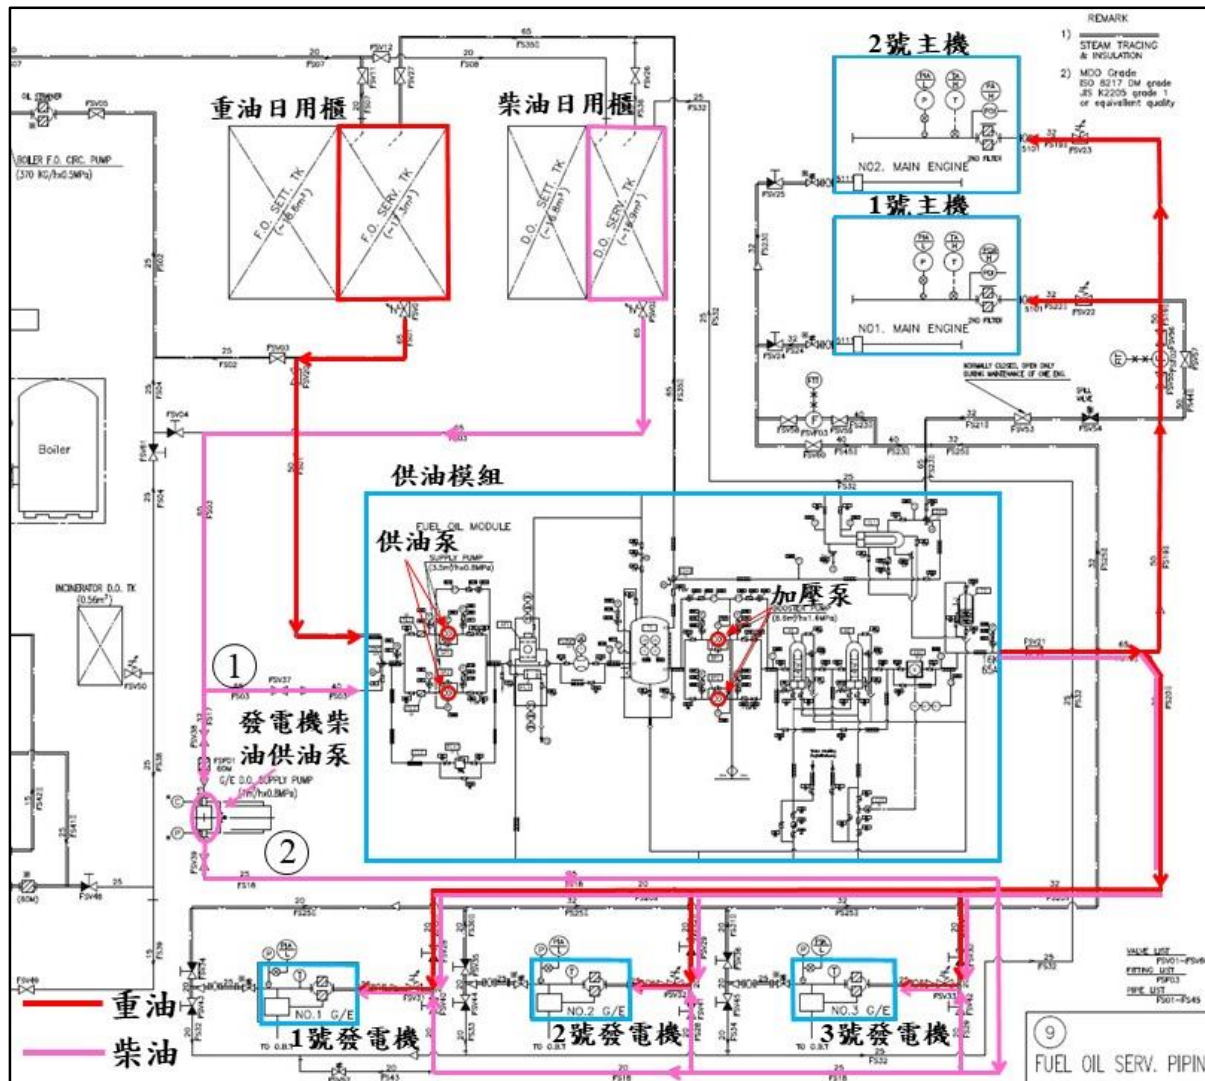
圖 5 燃油供油管路圖

臺馬之星供油管路詳圖 5，該船配有 2 部主機與 3 部發電機，皆可使用重油或柴油為燃料，1 號發電機設定為備援發電機。重油自日用櫃出口閥經燃油模組輸送至主機及發電機使用；柴油自日用櫃出口閥後分為兩道管路系統，一路是經供油模組，與重油同路，供應給主機及發電機使用，另一路是經發電機柴油供油泵，單獨供應給發電機使用。

1. 臺馬之星開航前，淨油機因電子蒸氣控制閥故障無法淨油，且無輪機員確認重油日用櫃油量交由輪機長覆核。輪機長僅於機艙監控系統上檢視重油日用櫃油位以推估油櫃油量，惟因評估錯誤，導致臺馬之星於航行過程中發生重油日用櫃燃油不足。
2. 發電機及主機因重油日用櫃燃油不足，於停俾前觸發一連續警報，當值二管輪不了解一連續警報發生之原因，未能於警報發生時及時切換至柴油供應，導致臺馬之星發電機及主機因無燃油供應而失去電力及動力。
