RELATÓRIO TÉCNICO FOTOGRÁFICO

RELATÓRIO TÉCNICO FOTOGRÁFICO		Contrato:	2025.7421.1507
		Nr. Ordem de Serviço:	250078497
		Elaboração: Ygor Augusto Fernandes	Data de Elaboração: 14/06/2025
Agência:	1772/00	Tipo de relatório:	Data de Atendimento: 11/06/2025
Nome:	CHAPADA GUIMARÃES		
UF:	MT	Preventivo

Endereço: PCA.DOM WUNIBALDO,436 - - - CEP: 0
Responsável da Dependência: F2190439 - SISTEMA
Responsável Técnico: Letícia Fernandes
Responsável Técnico/Empresa: Ygor Augusto Fernandes Ferrugem – CREA: 1017279403/D-GO

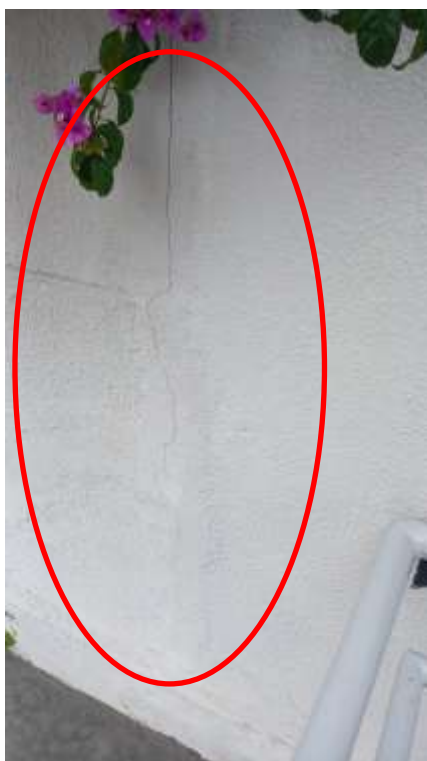
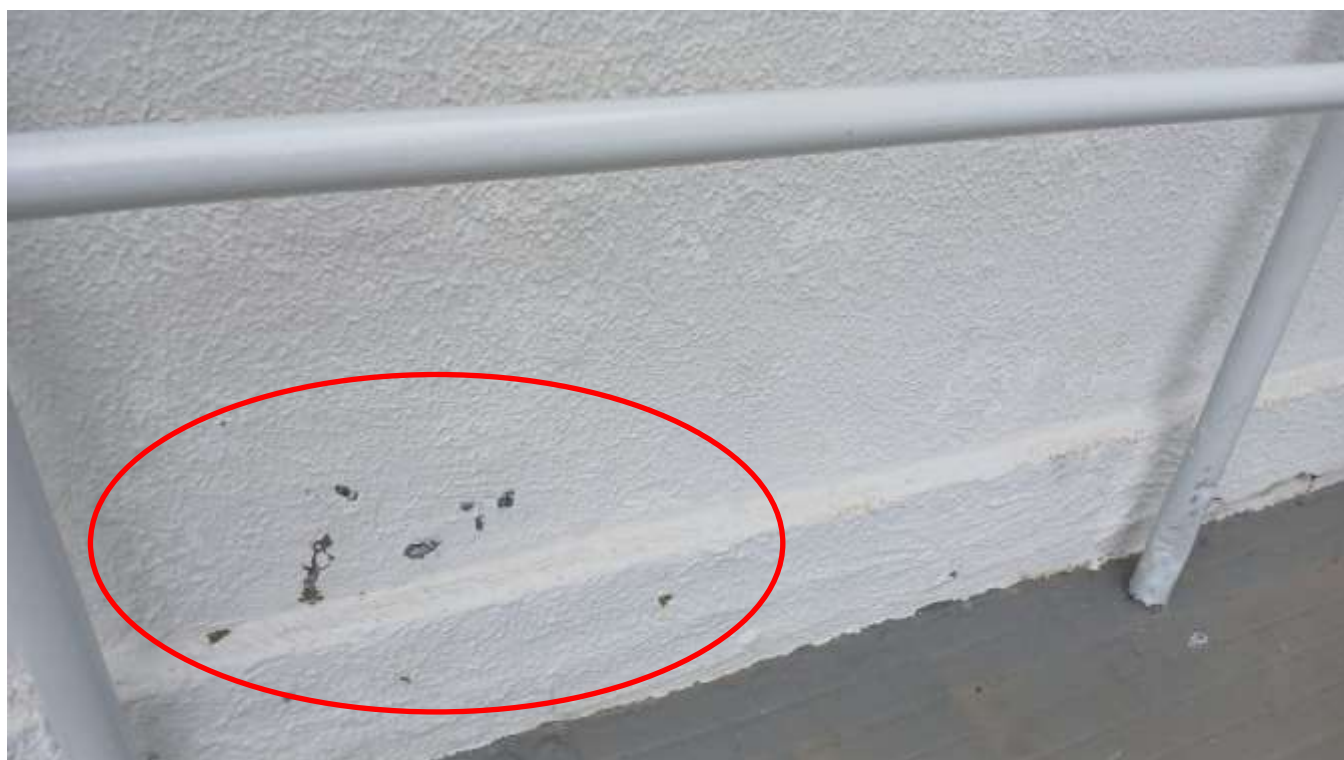
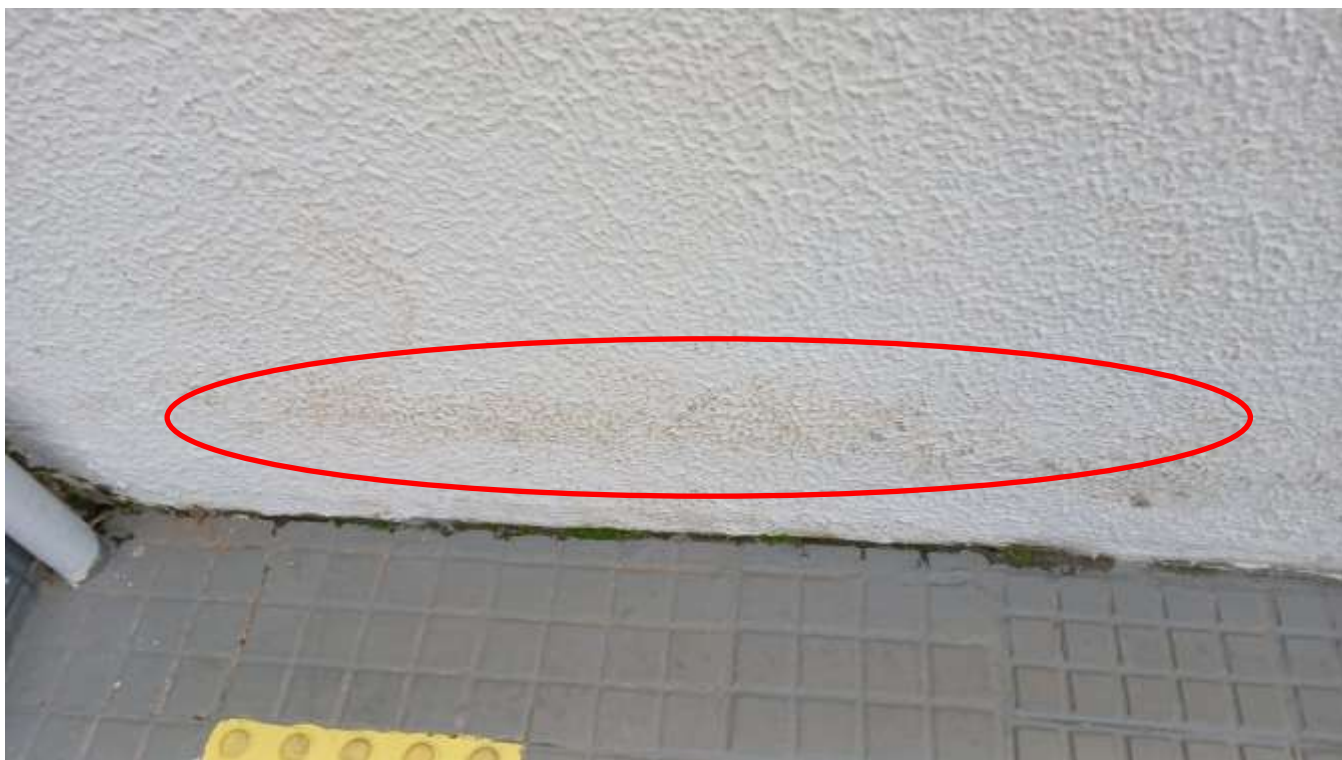
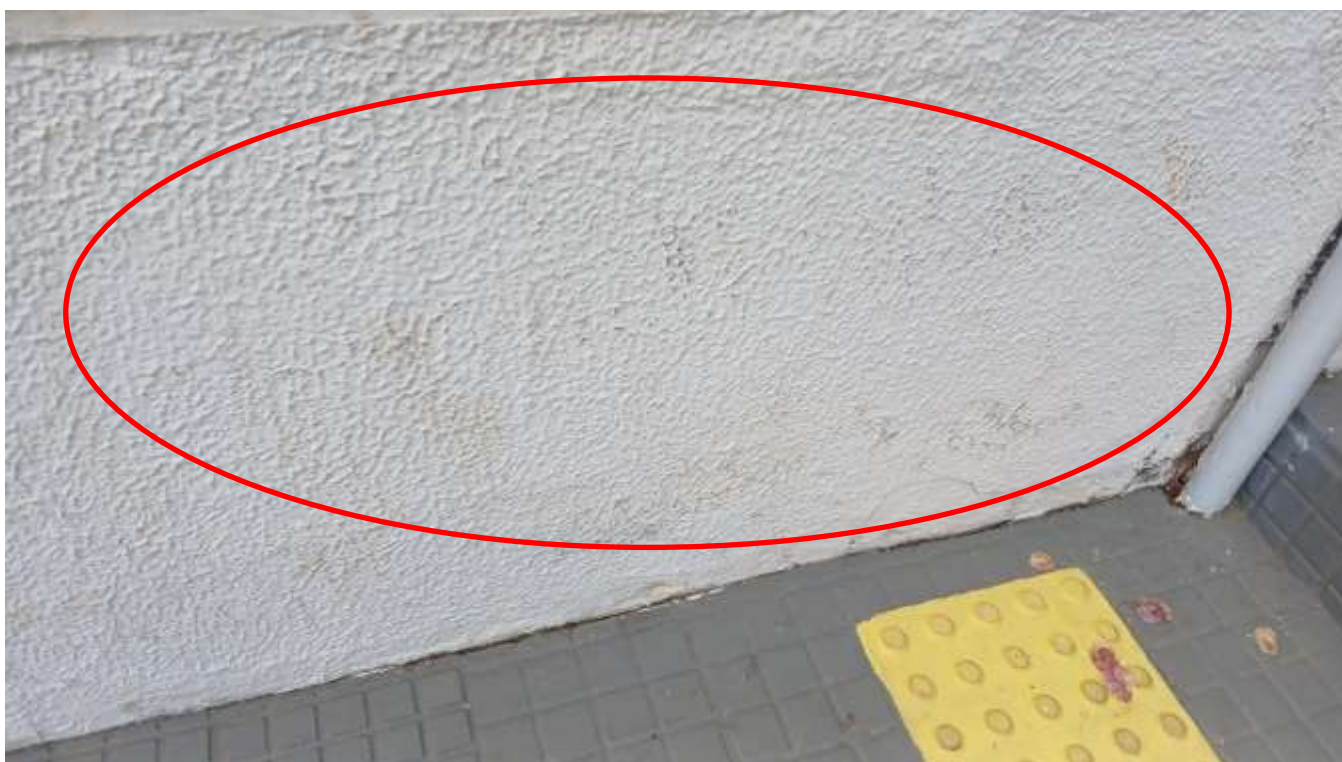
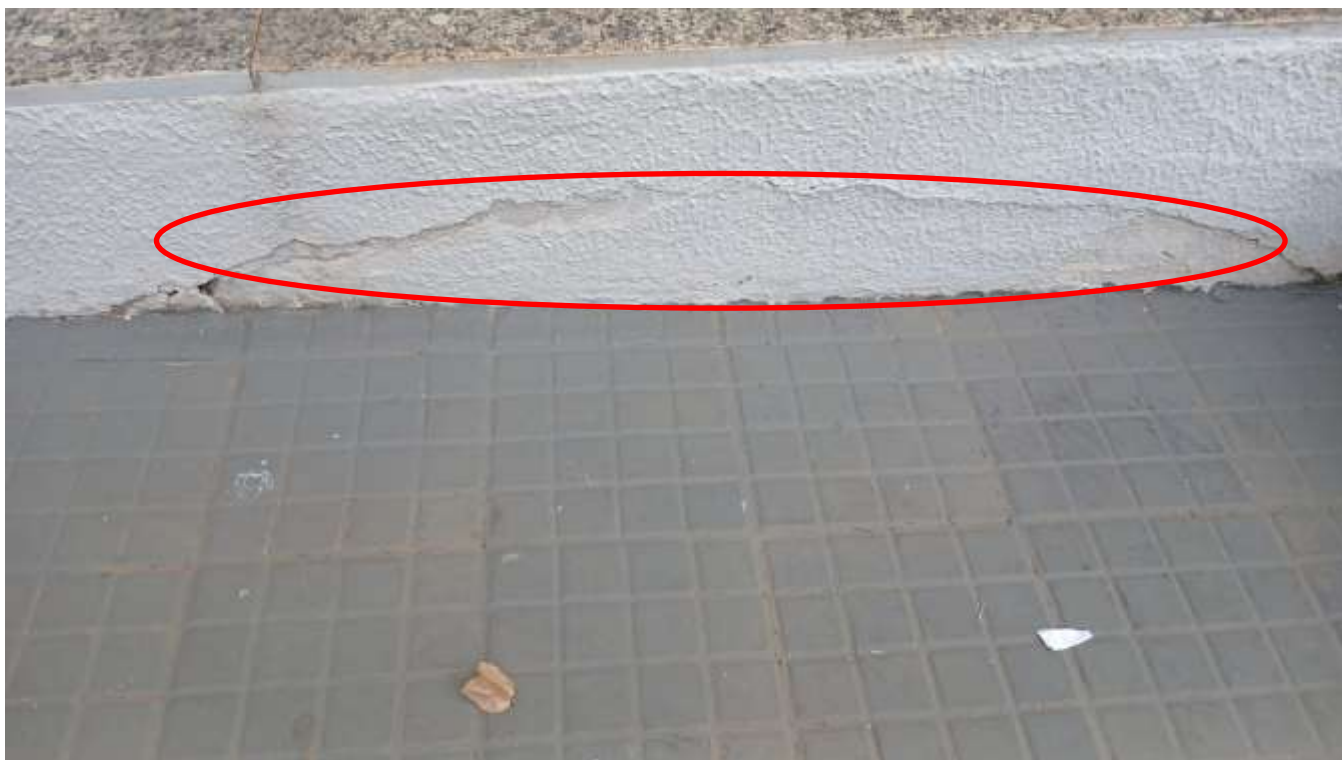
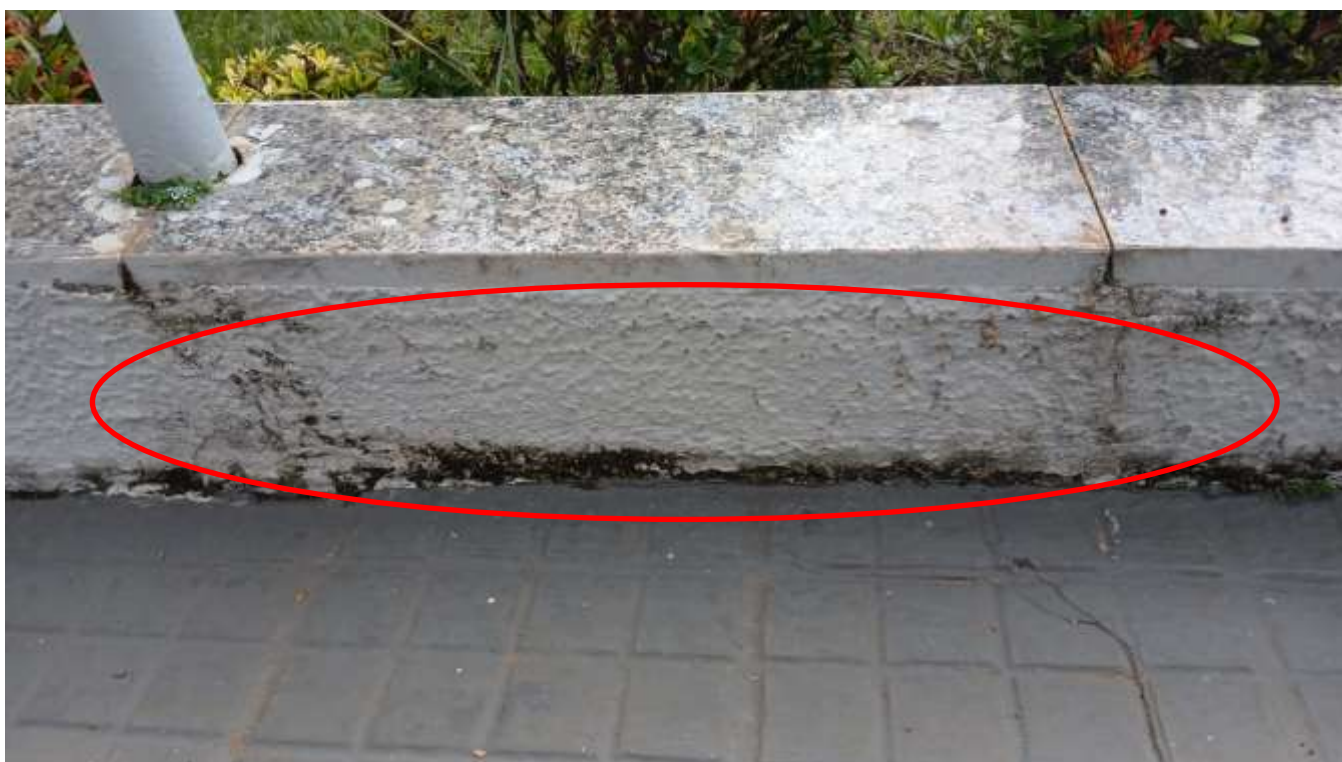
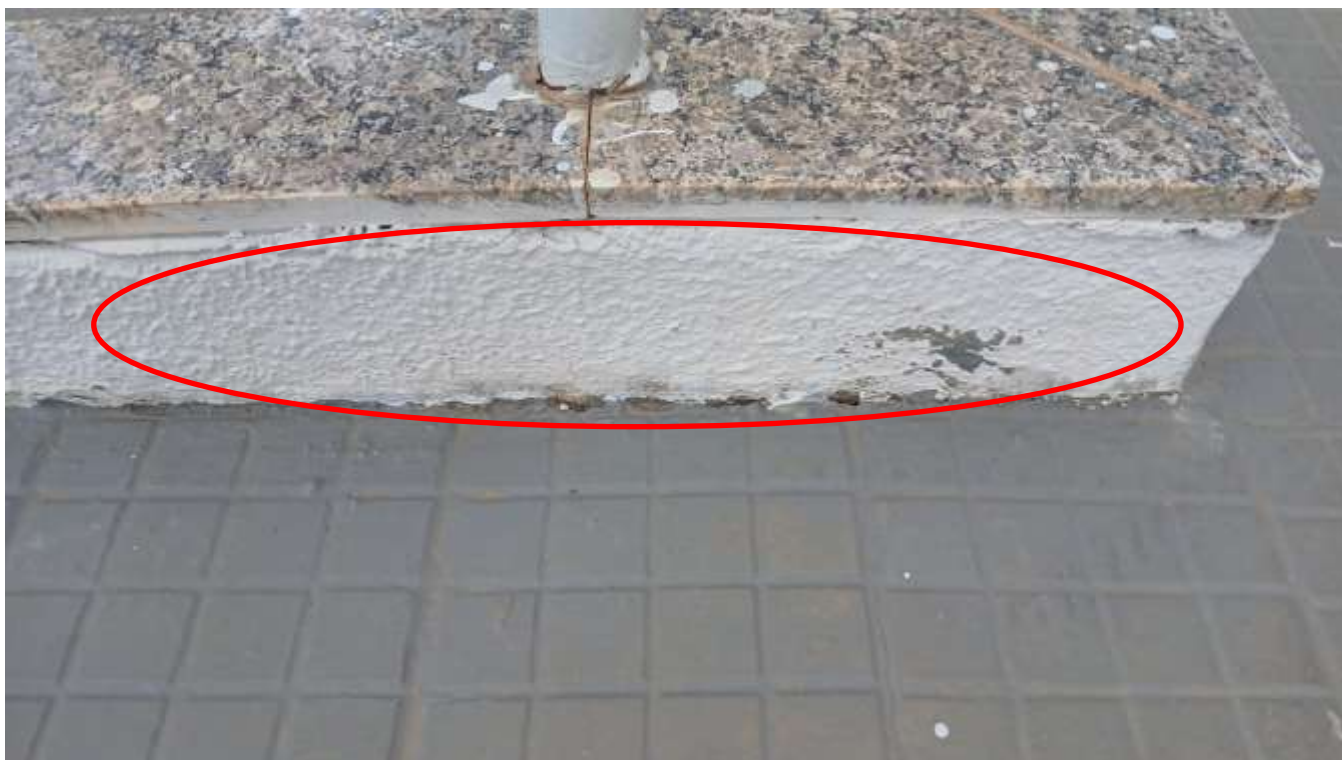
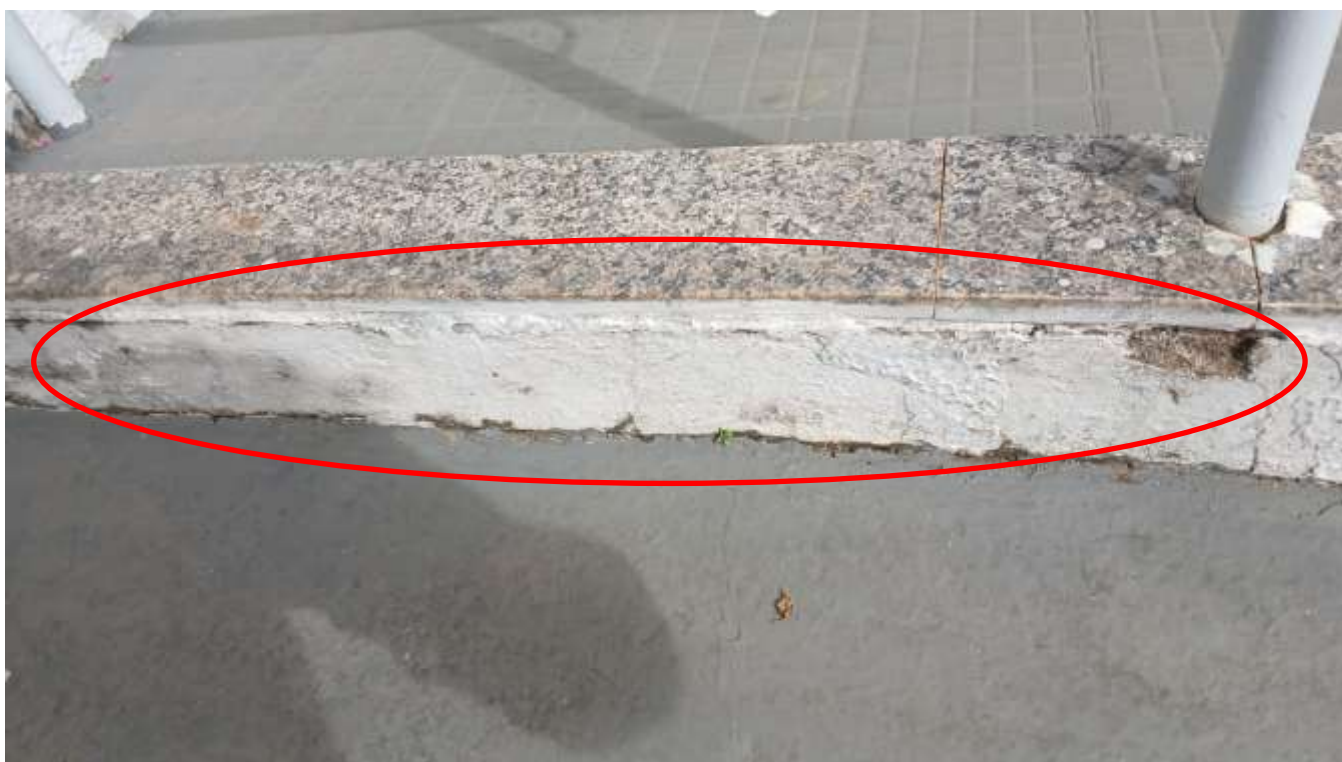
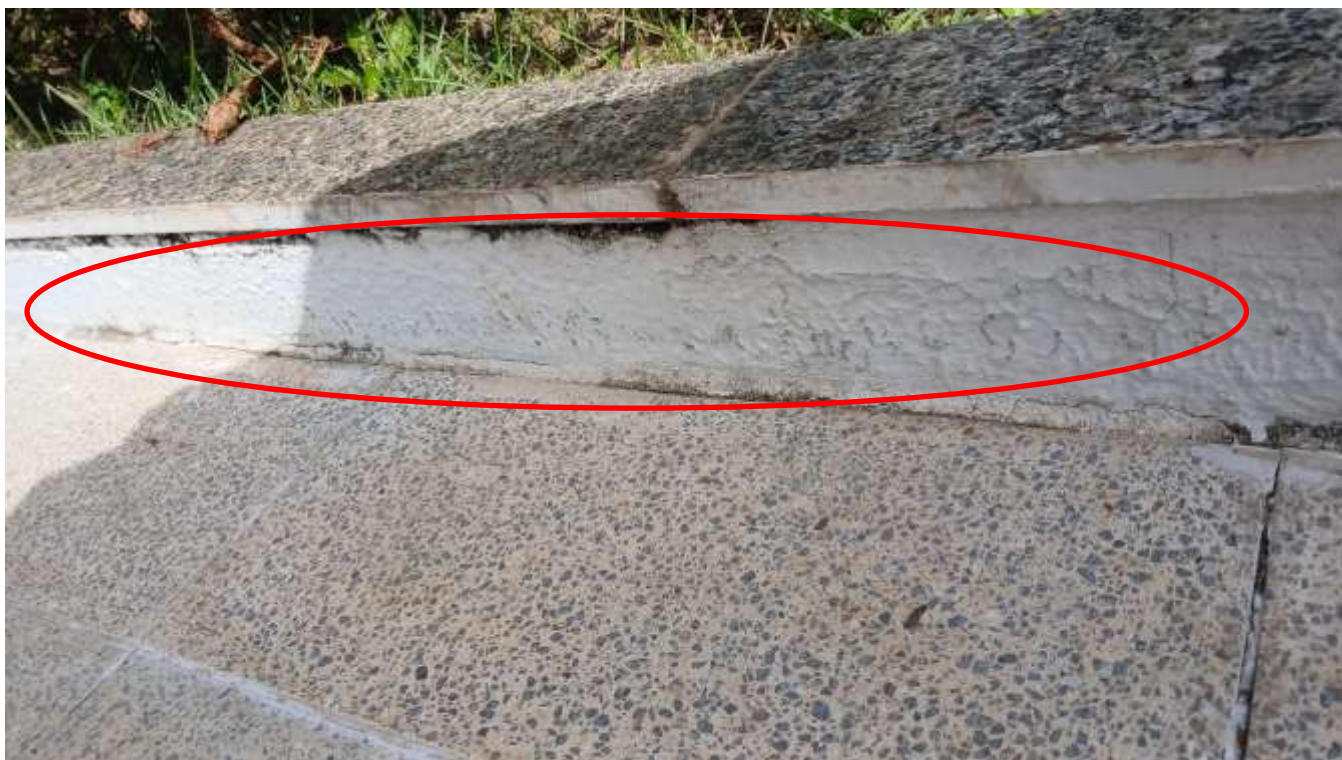
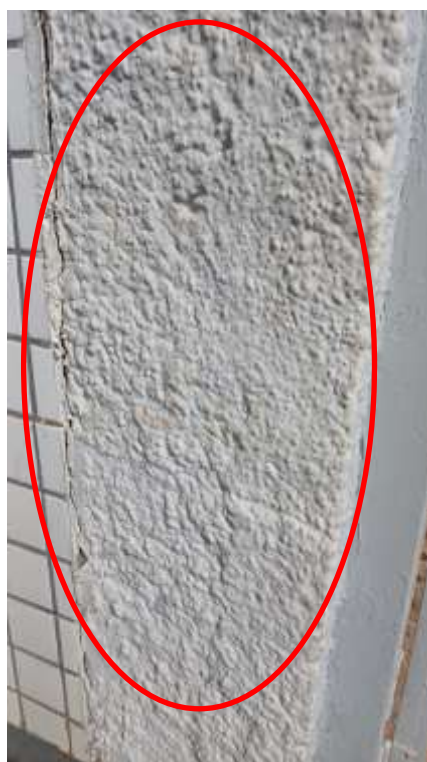
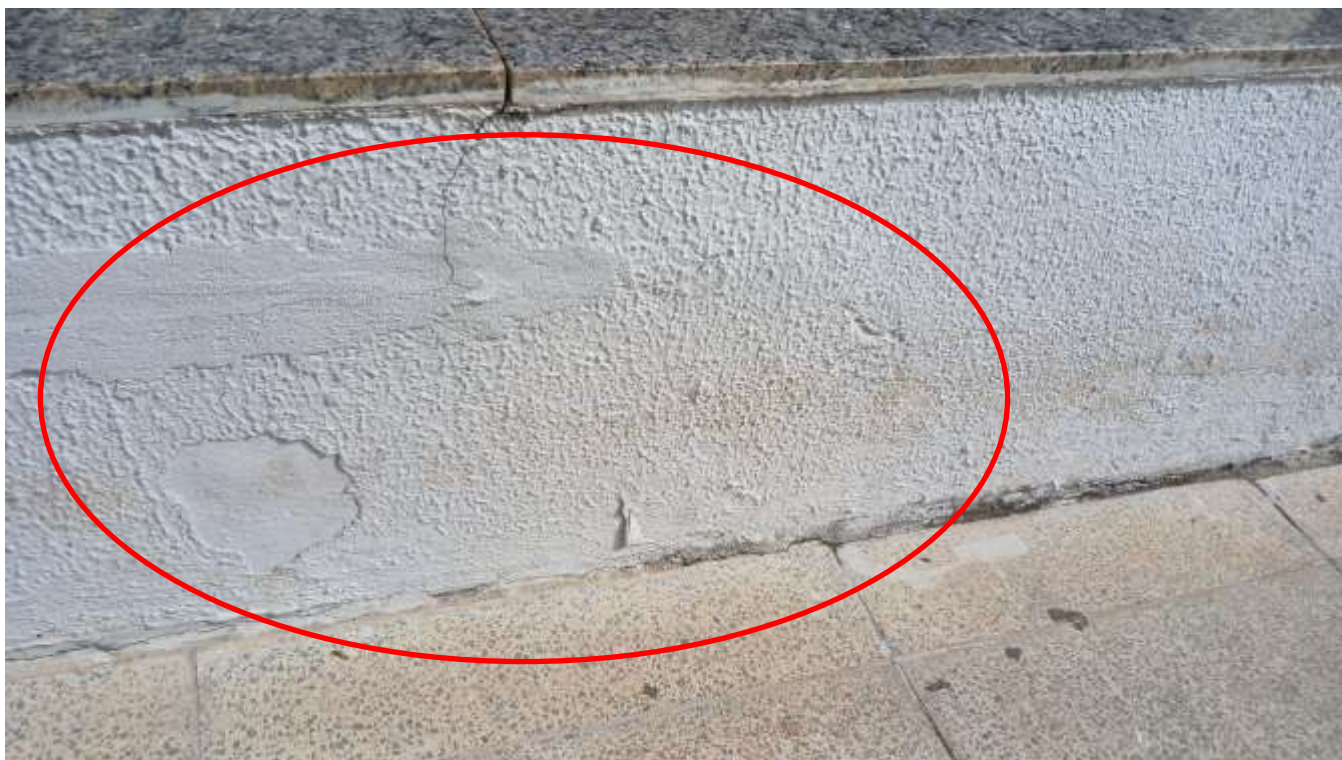
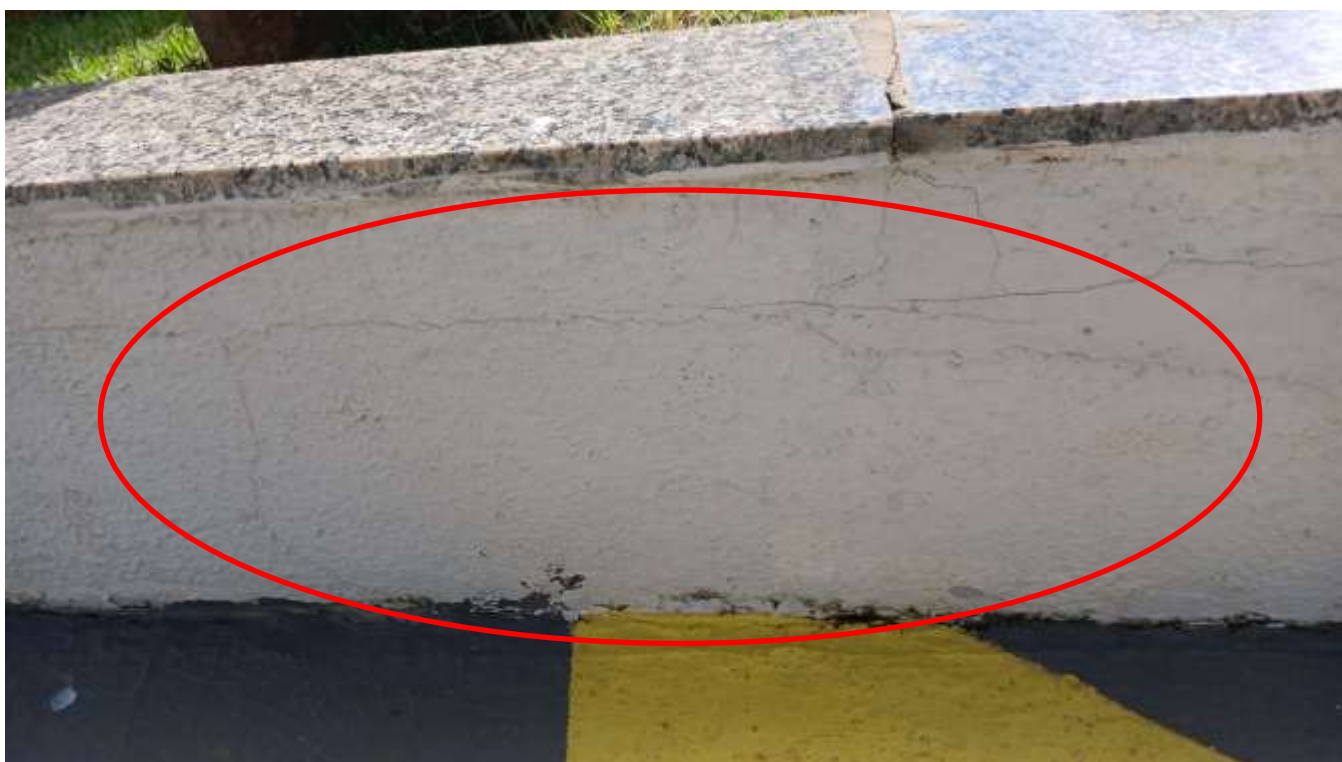
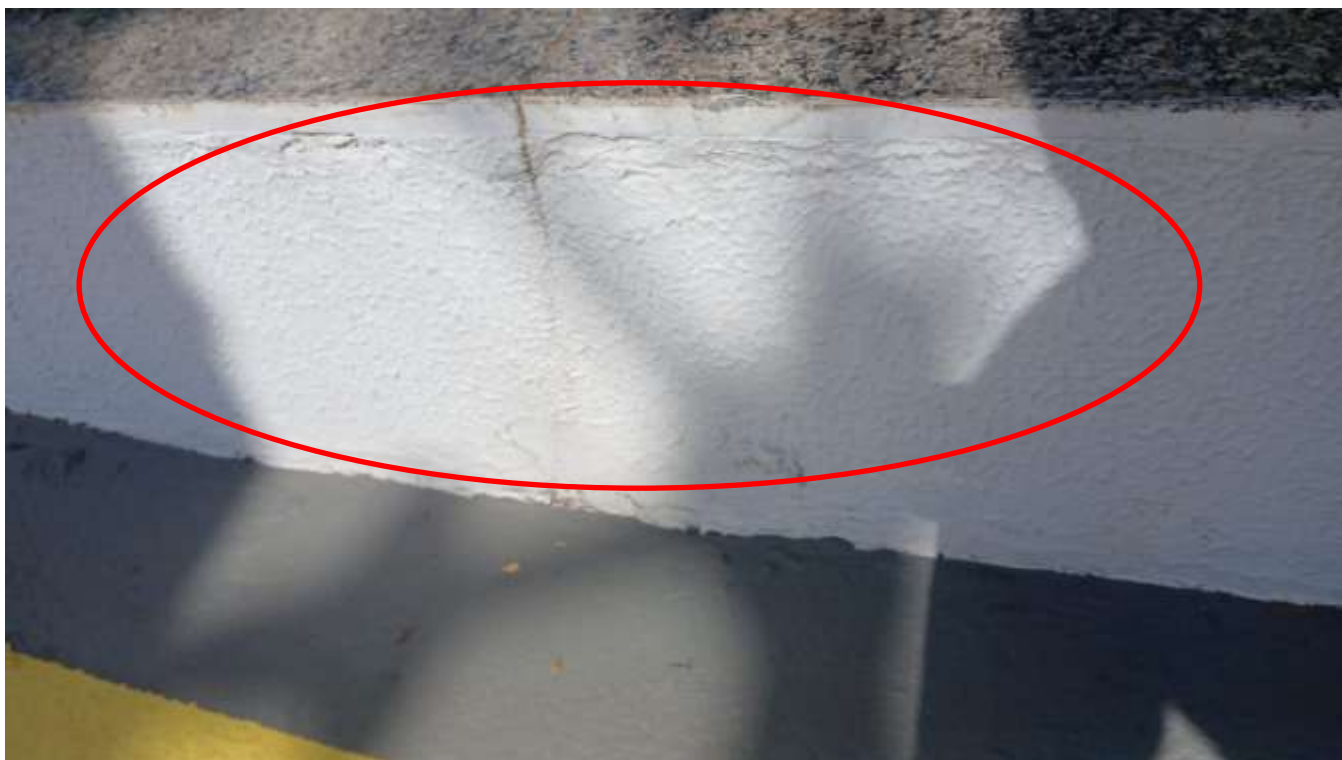
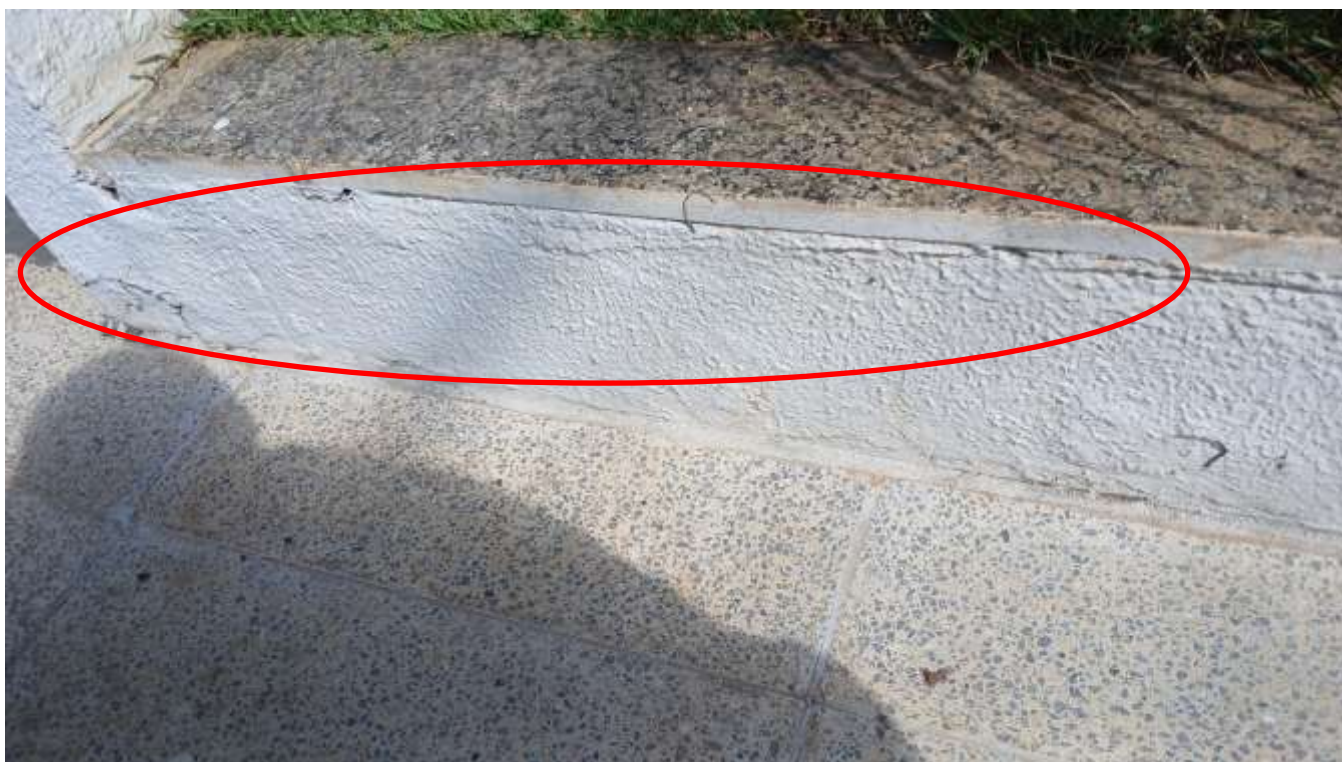
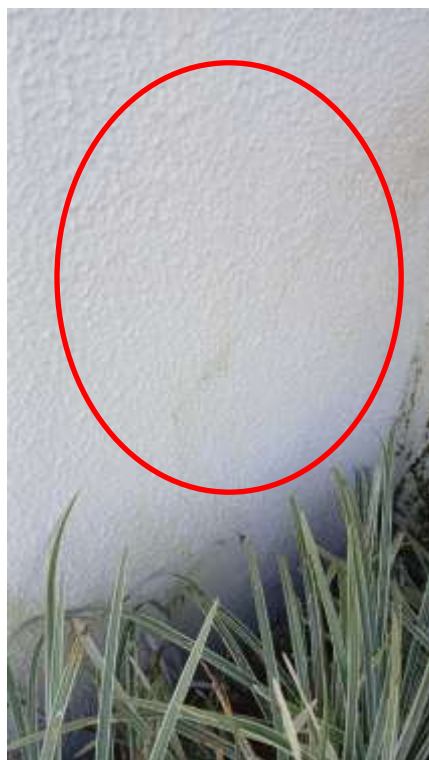
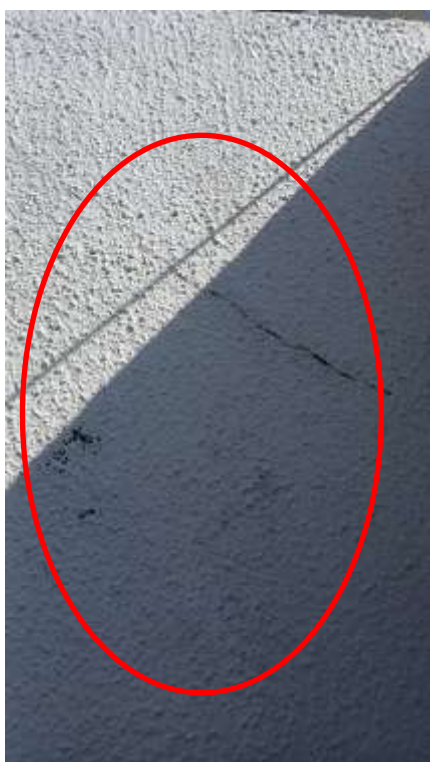
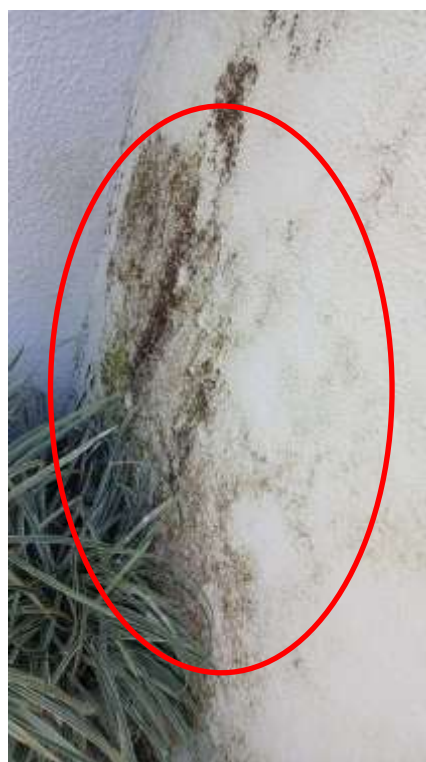
- Prezados, as superfícies das paredes externas encontram-se com a pintura acrílica deteriorada, apresentando descascamentos e manchas. É necessária a pintura com tinta acrílica para restaurar o acabamento e a proteção das superfícies. Além de **emassamento pontual em 2,00 m²** e refazer **4,20m² de textura**. (item 17.4 e 17.3 e 17.5 do contrato)

Refazer textura: 4,20m²

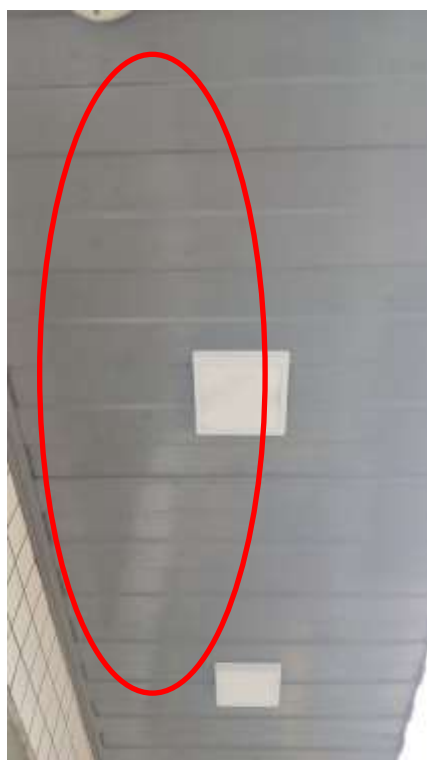
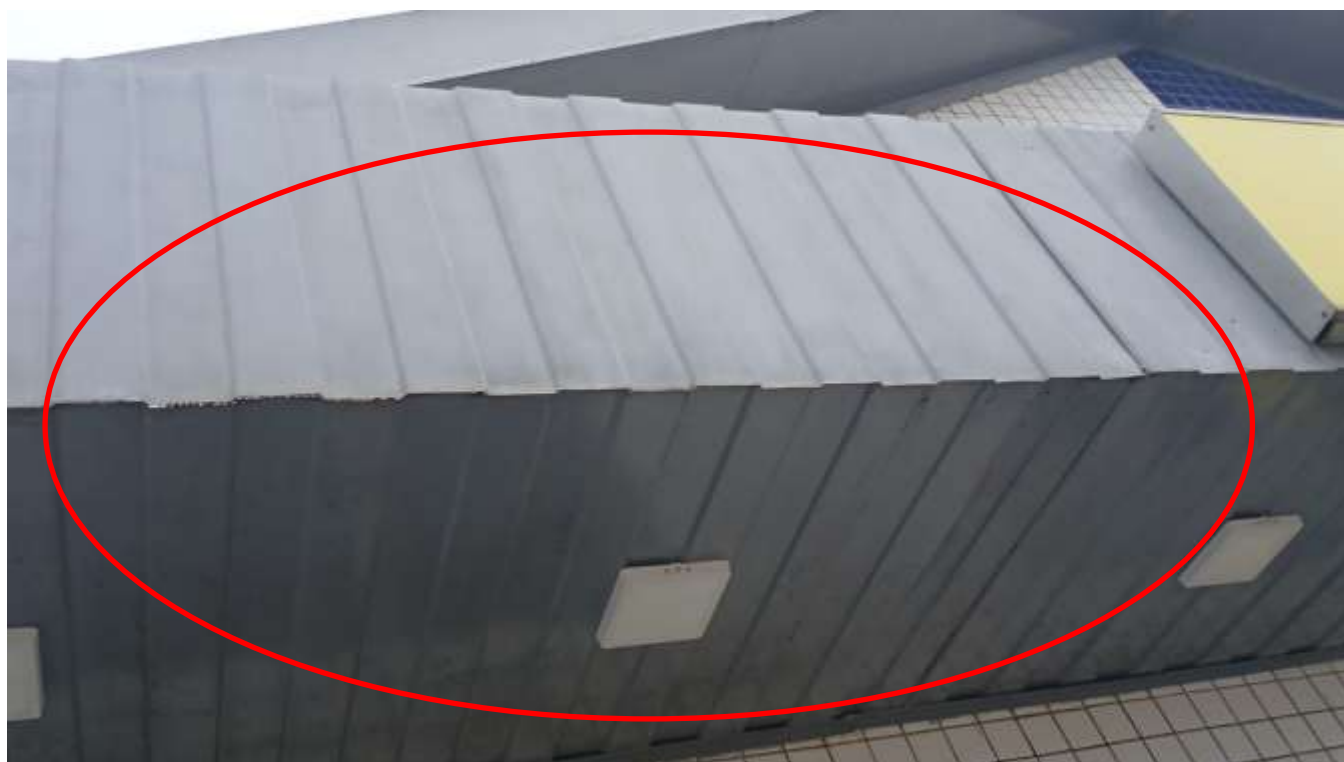
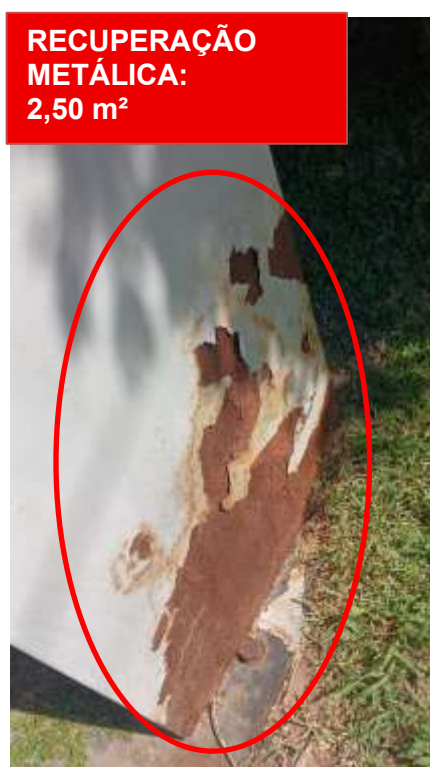
- Prezados, os elementos metálicos da fachada estão desgastados, além disso o totem também apresenta desbotamento, e oxidação. É necessária a pintura automotiva para reestabelecer a proteção e a estética do conjunto metálico. (item 17.9 e 14.7 do contrato)

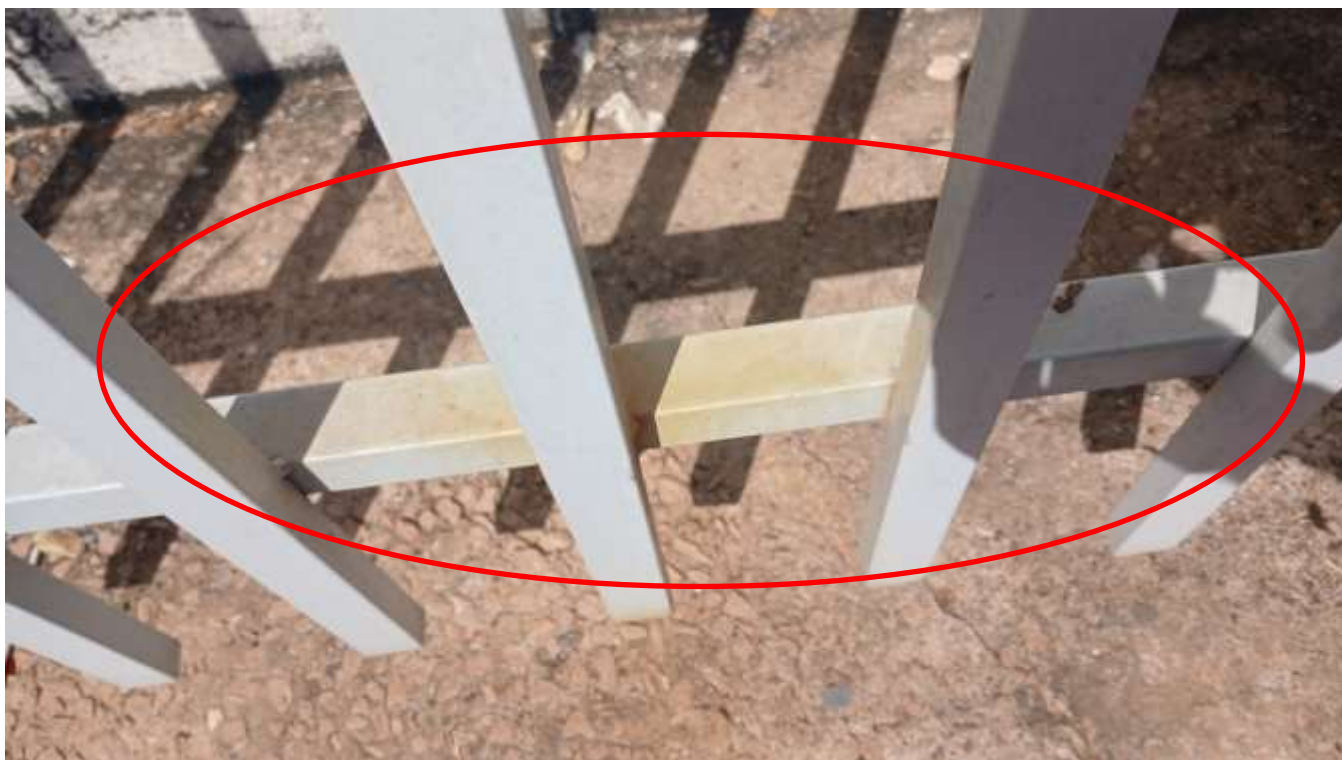
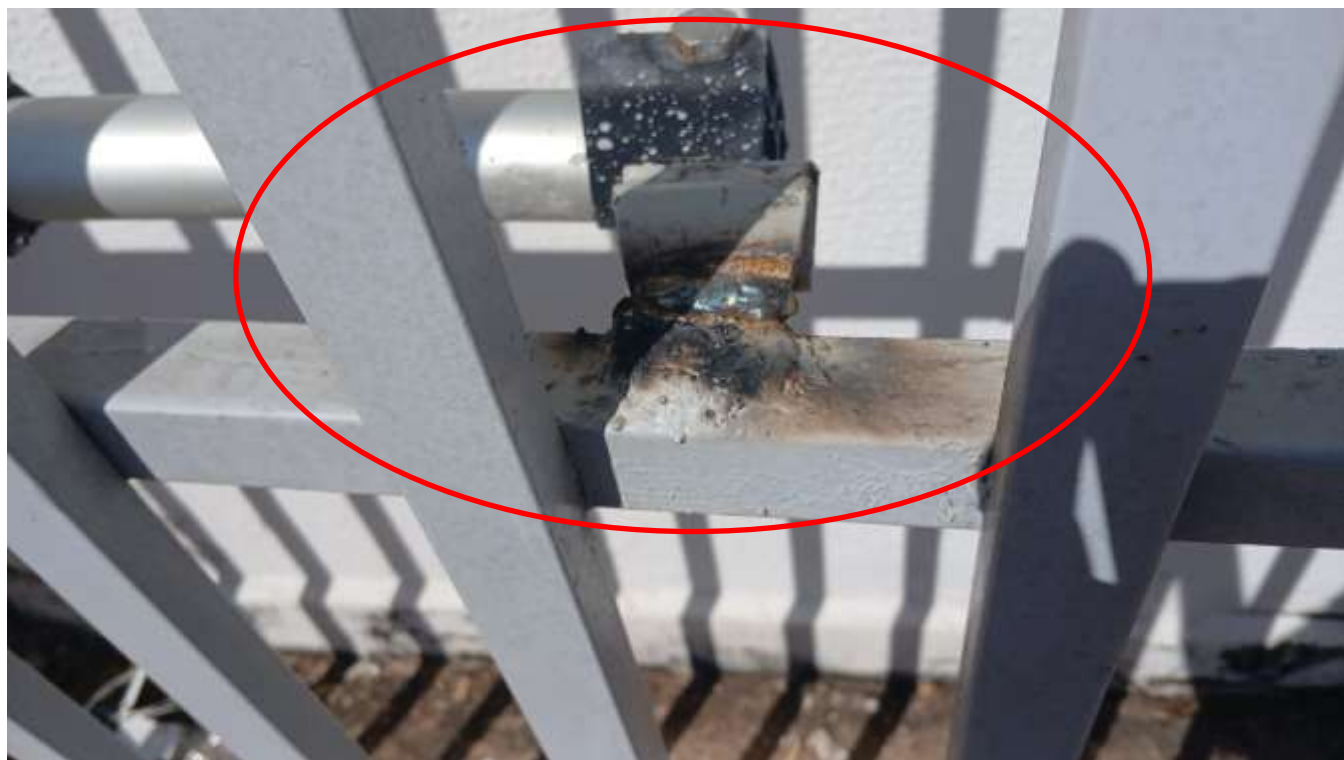
- Prezados, o portão metálico apresenta pintura comprometida e sinais de desgaste. É necessária a pintura em esmalte sintético para garantir a durabilidade e proteção contra intempéries. (item 17.1 do contrato)

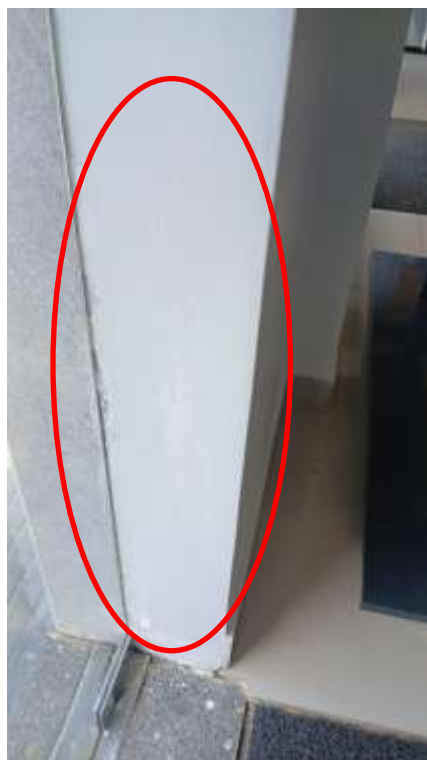
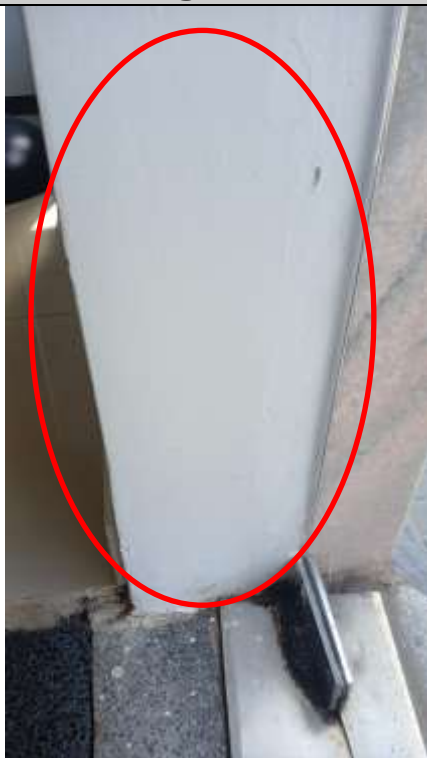
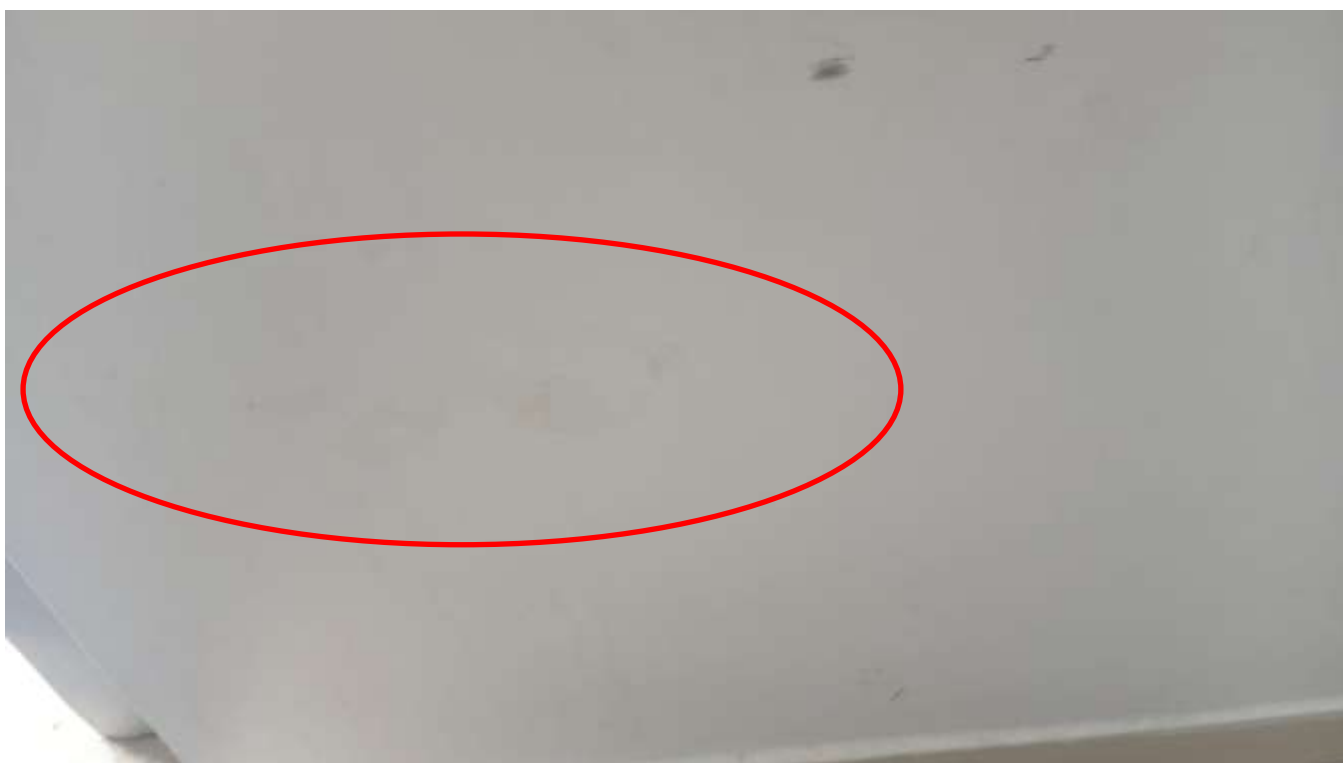
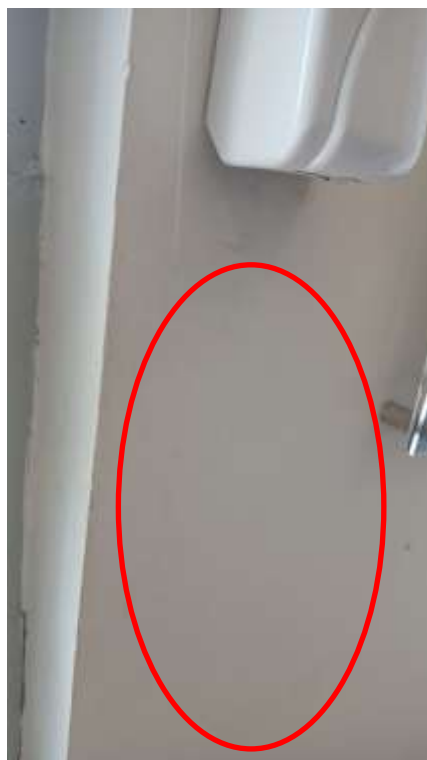
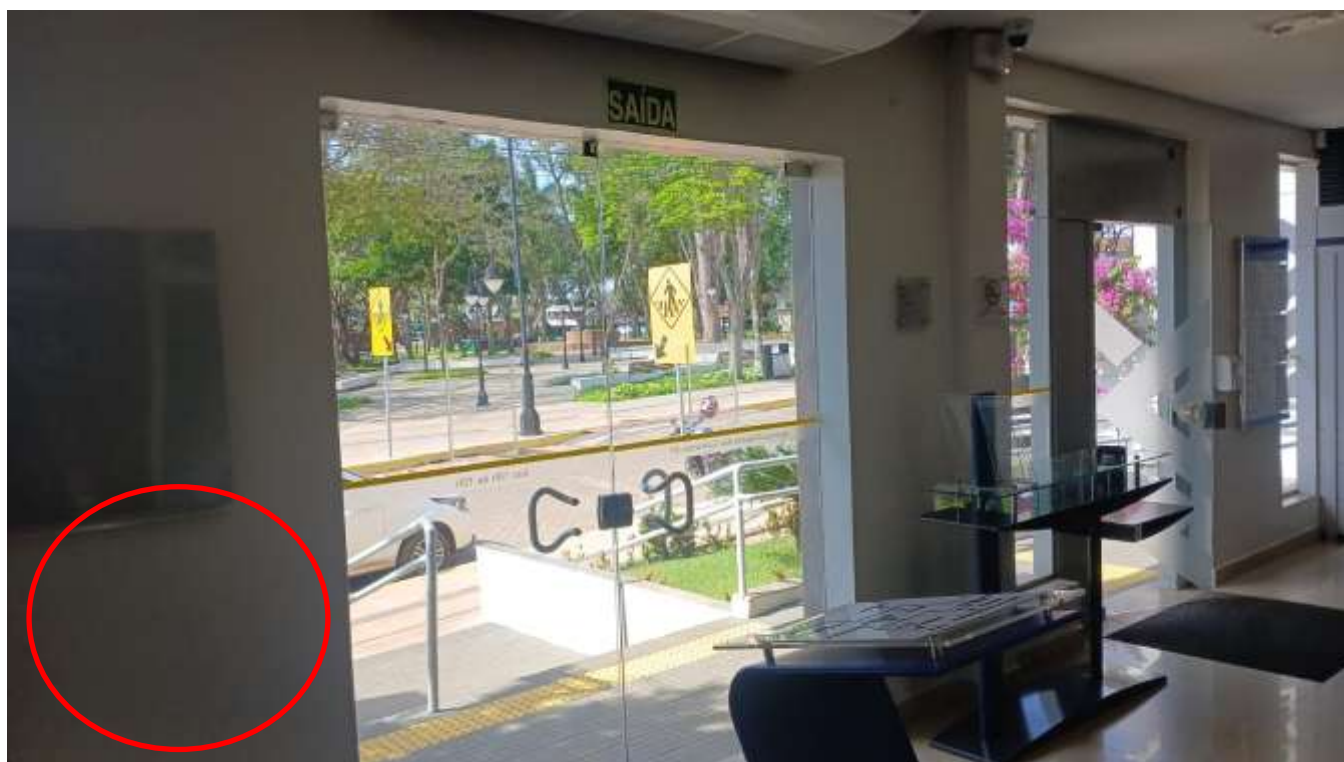
- Prezados, as paredes da sala de autoatendimento apresentam sujeidade, desgaste e manchas. É necessária a pintura com tinta acrílica para recuperar o acabamento e garantir a durabilidade da superfície. (item 17.4 e 13.12 do contrato)

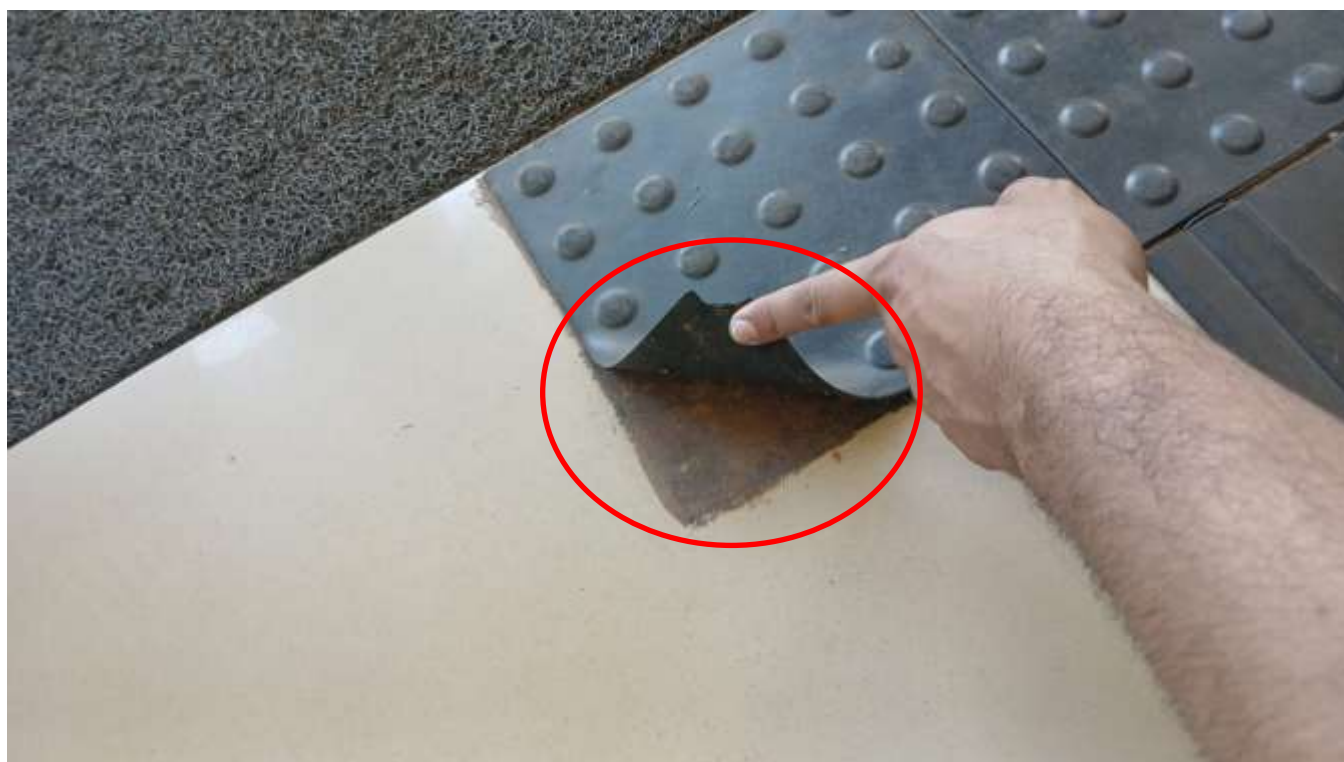
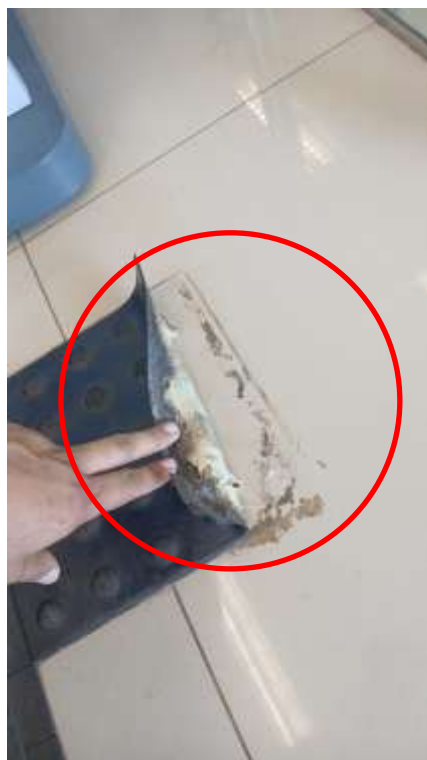
- Prezados, o ambiente de autoatendimento está com **9,00 placas de piso tátil** danificados. É necessária a substituição de placas de piso tátil direcional e de alerta para garantir acessibilidade e segurança aos usuários. (item 29.6 e 2.12 do contrato)
