RELATÓRIO TÉCNICO FOTOGRÁFICO

RELATÓRIO TÉCNICO FOTOGRÁFICO		Contrato:	2025.7421.1507
		Nr. Ordem de Serviço:	250078497
		Elaboração: Ygor Augusto Fernandes	Data de Elaboração: 14/06/2025
Agência:	1772/00	Tipo de relatório:	Data de Atendimento: 11/06/2025
Nome:	CHAPADA GUIMARÃES		
UF:	MT	Preventivo

Endereço: PCA.DOM WUNIBALDO,436 - - - CEP: 0
Responsável da Dependência: F2190439 - SISTEMA
Responsável Técnico: Letícia Fernandes
Responsável Técnico/Empresa: Ygor Augusto Fernandes Ferrugem – CREA: 1017279403/D-GO

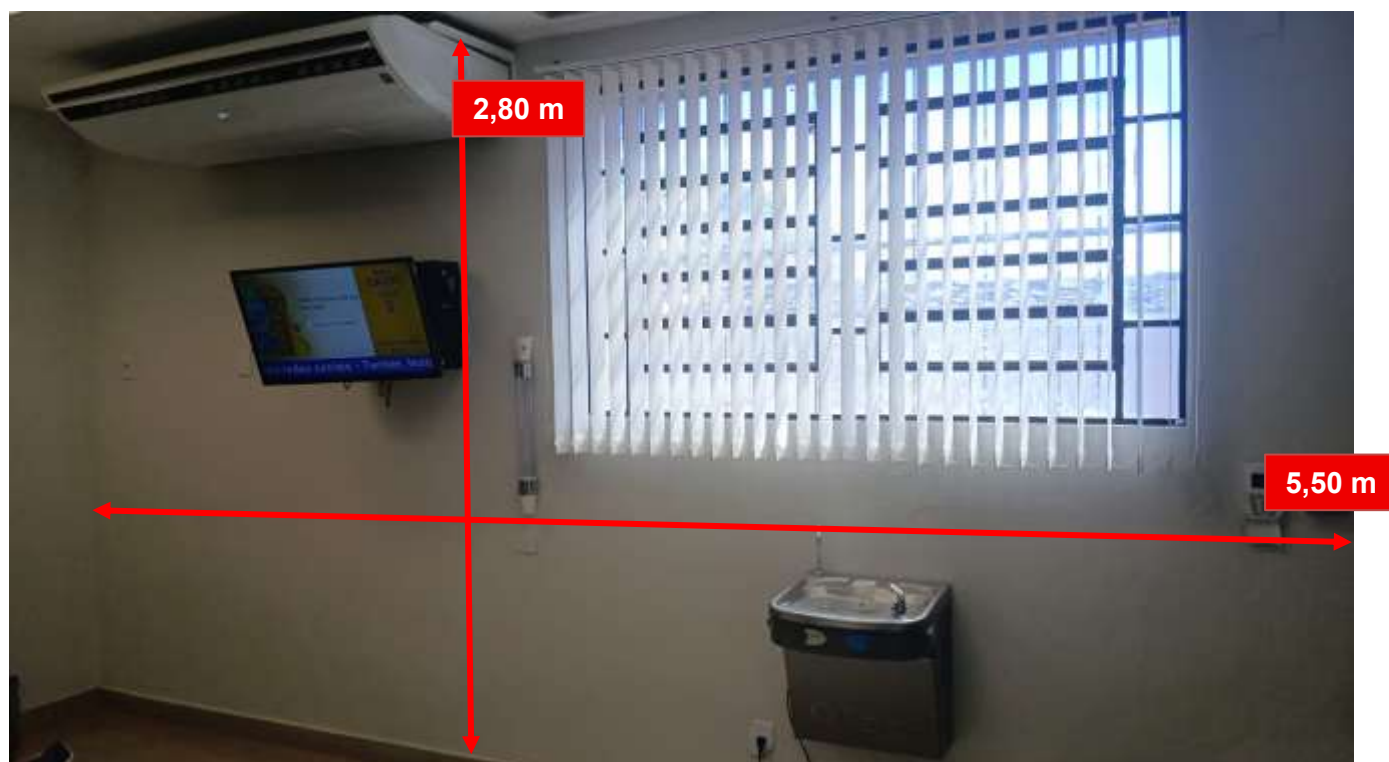
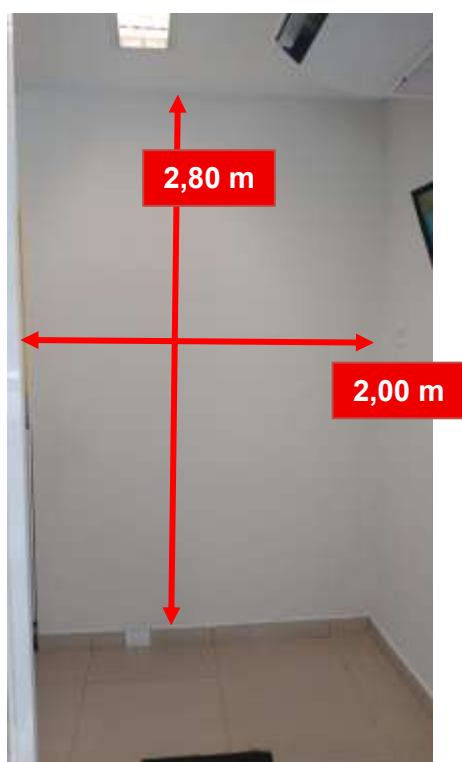
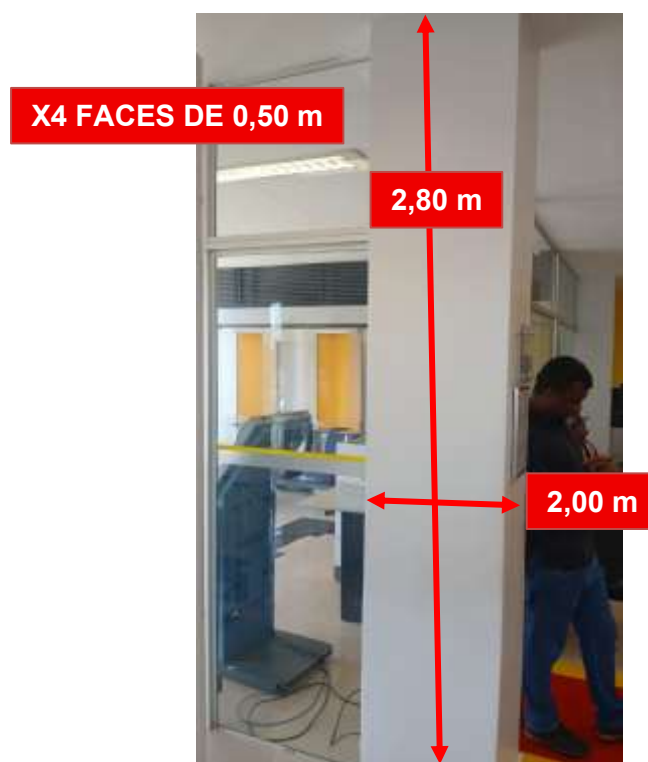
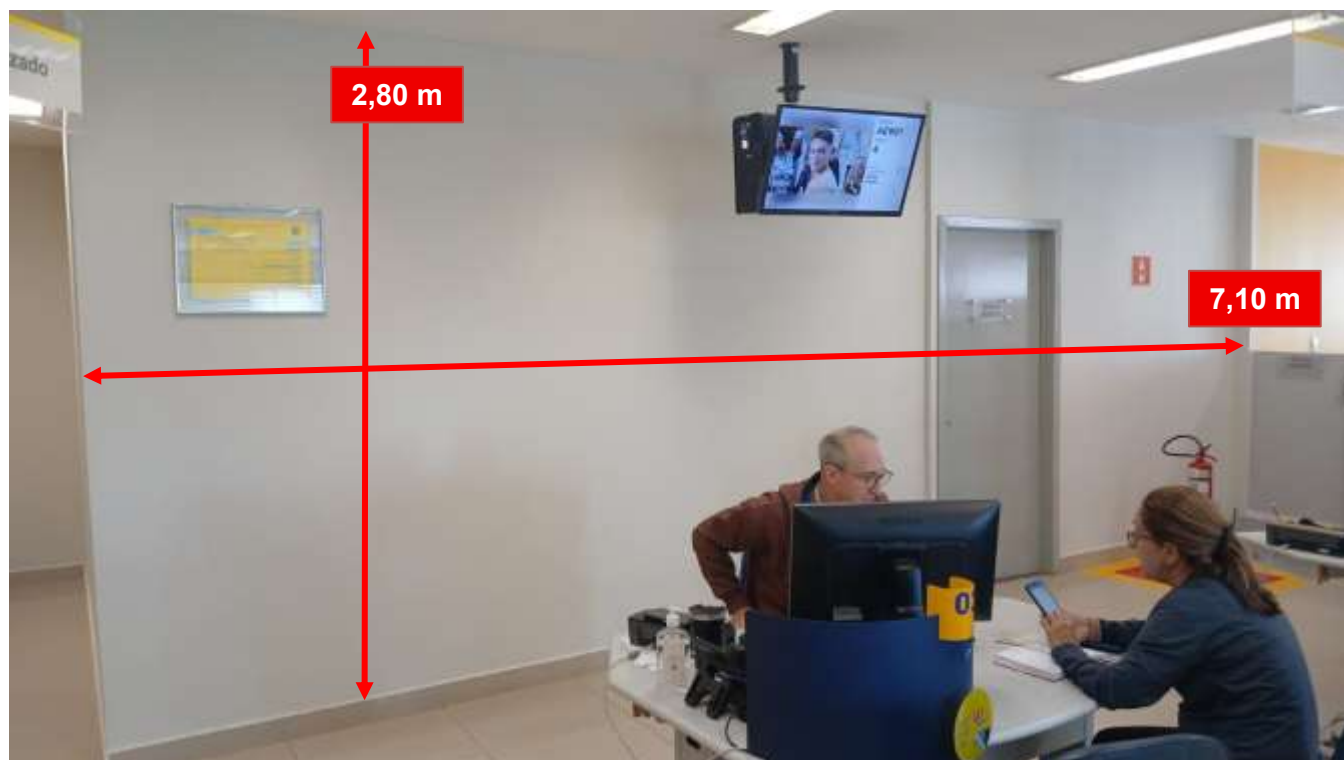
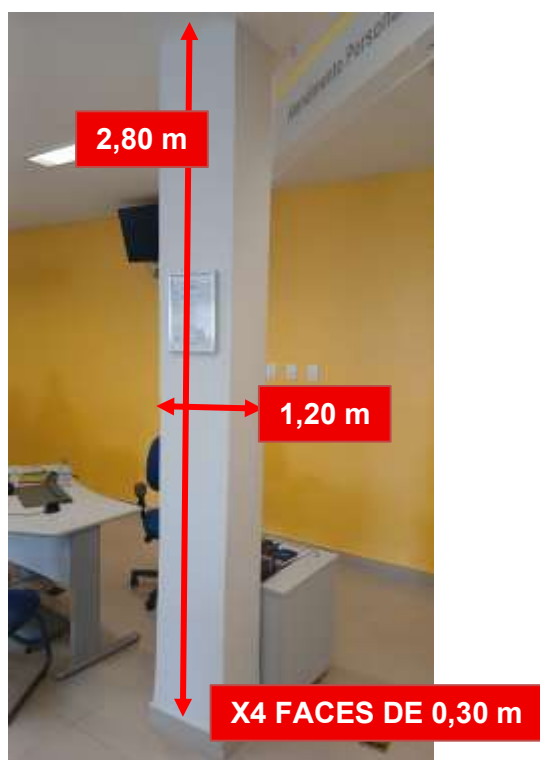
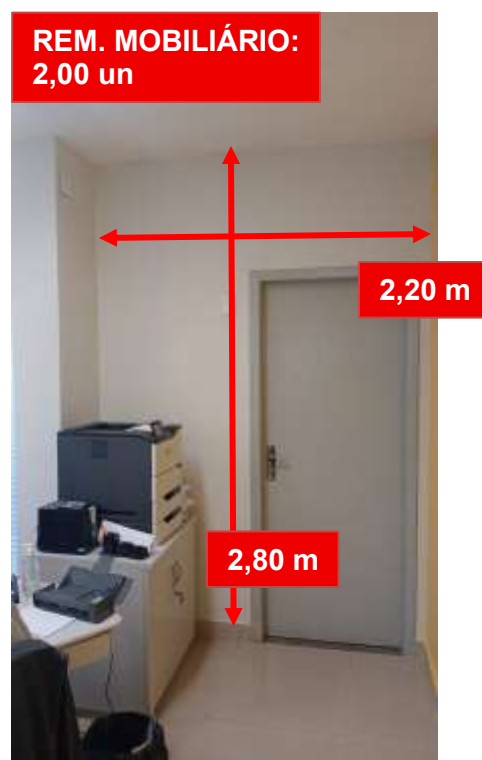
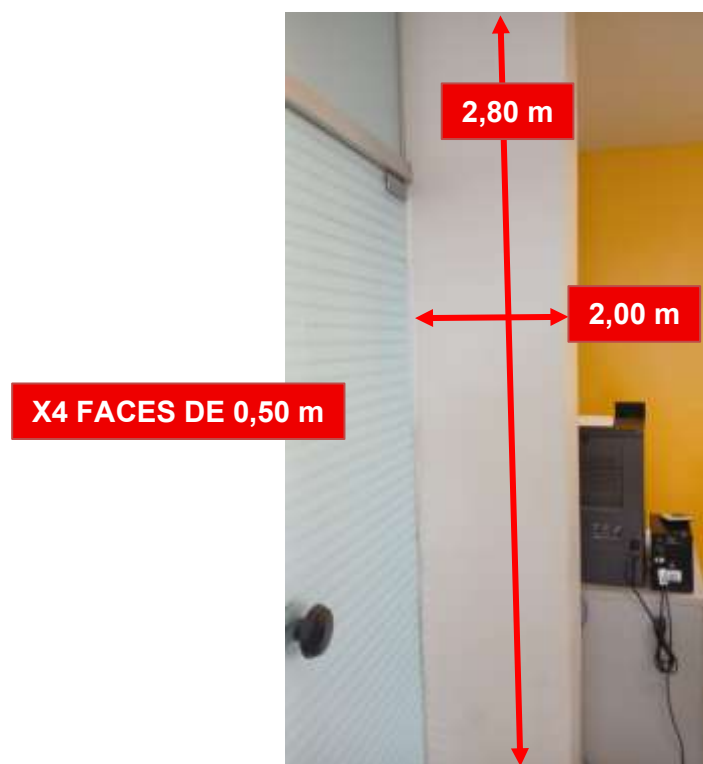
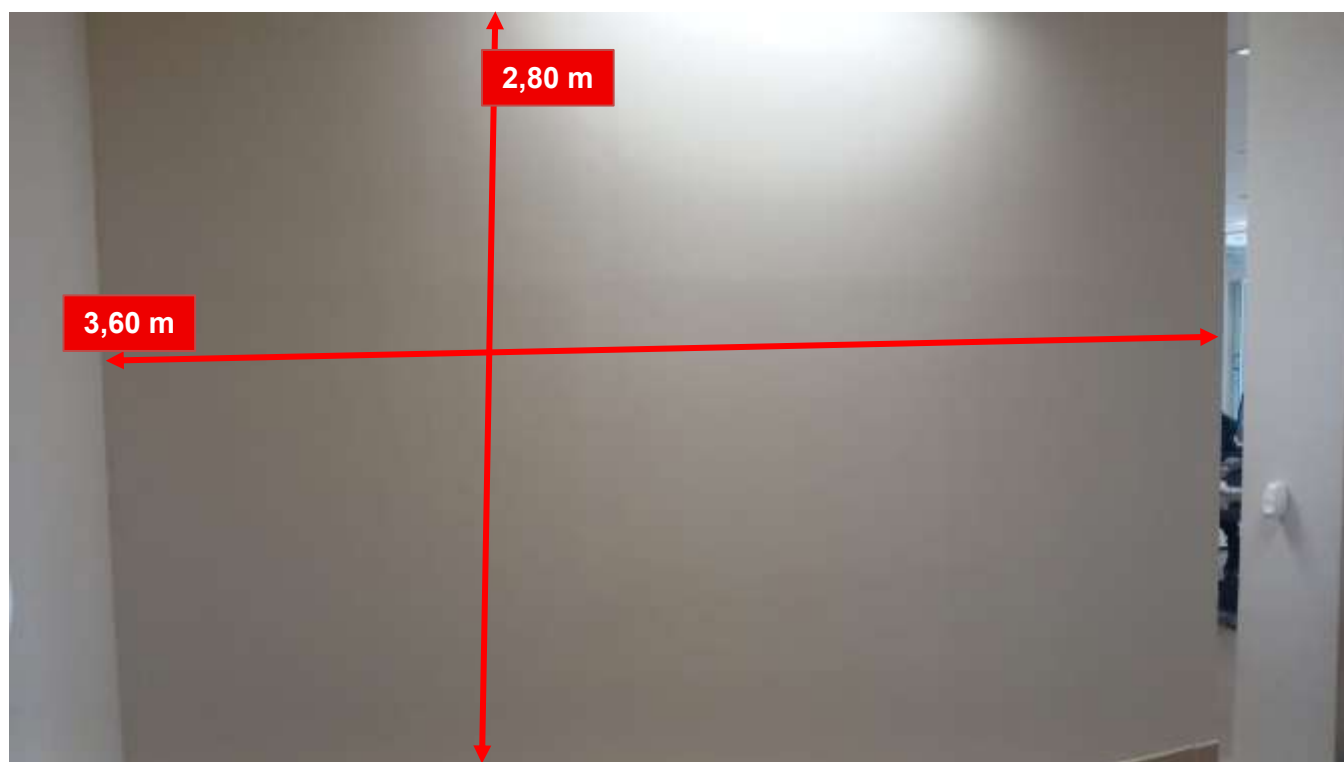
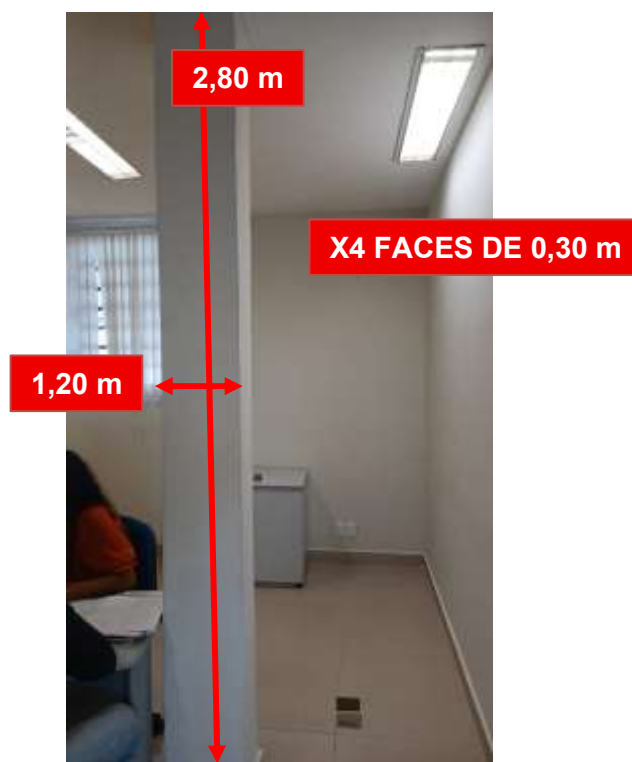
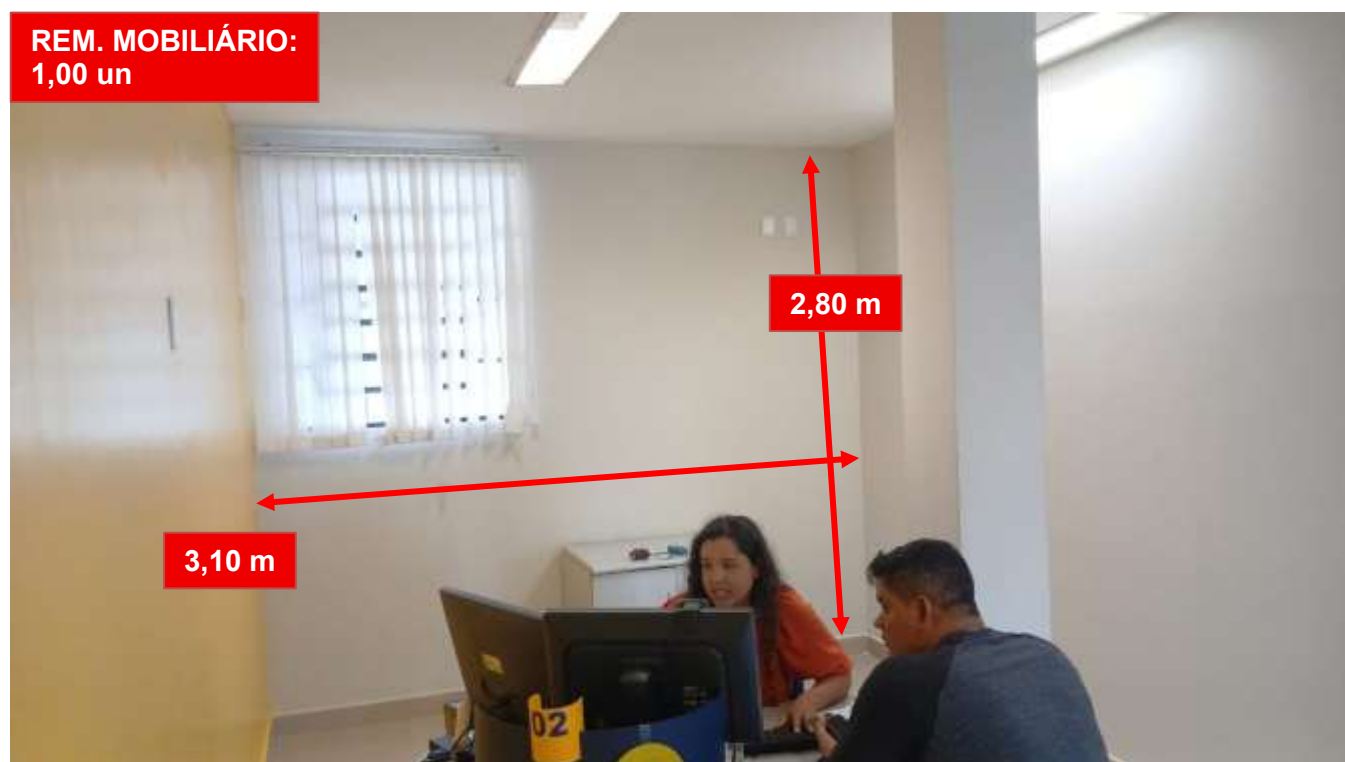
2.1 - Pintura acrílica:

- Prezados, as paredes do setor de atendimento estão com a pintura desgastada, com manchas. É necessária a pintura acrílica para recuperar o acabamento e proteger as superfícies. (item 17.4, 17.2 e 13.12 do contrato)
