SERVICIOS INDUSTRIALES HIDRÁULICOS T&G S.A. DE C.V.

OTP 20-025

REPORTE DE REPARACIÓN DE EQUIPOS				
EQUIPO	CLIENTE	INFACO	FECHA	27/03/2020
TIPO	BOMBA BIPARTIDA			
MARCA	GM			
MODELO	CP41 8X6			
SERIE	S/S			
DESCRIPCIÓN	EQUIPO DE TANQUE 10,000

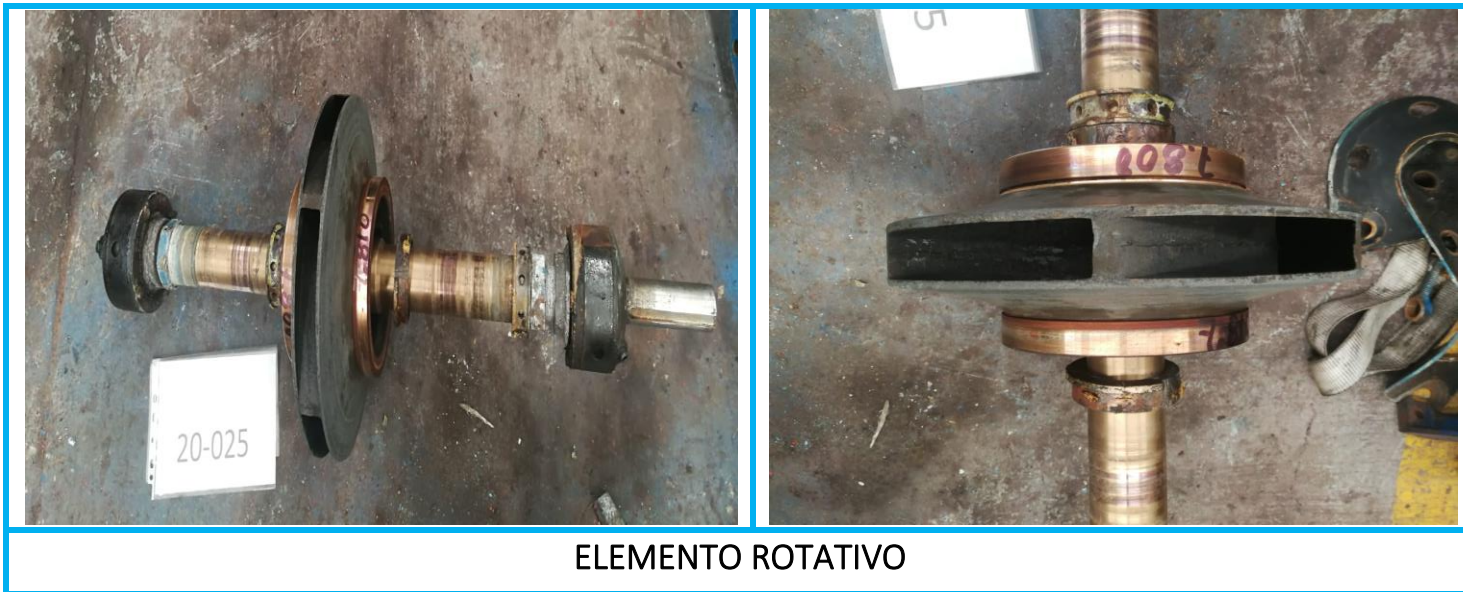
ELEMENTO ROTATIVO

- Al destapar el equipo de bombeo se observó un ligero rozamiento lateral del impulsor el cual nos indica que hubo un juego axial este es provocado principalmente por el ajuste del rodamiento fijo, ya que este no debe tener más de 0,002"m de juego. Debido a que este rodamiento nos posiciona al centro del equipo.
- Al continuar desarmando el equipo se observa que el portabalero tiene un juego axial de 0.030"m el cual causo un calentamiento en el rodamiento del equipo y debido a esto se causó el rozamiento del impulsor antes mencionado.
- Se observa también desgaste en los mangos de bronce del elemento rotativo.
