COMENTARIOS AL PROCEDIMIENTO PARA SUPERVISIÓN Y FISCALIZACIÓN DEL PERFORMANCE DE LOS SISTEMAS DE TRANSMISIÓN

Resolución N° 091-2006-OS/CD y modificaciones

noviembre, 2023

Por: Ing. Quijaite Dávila, Freddy

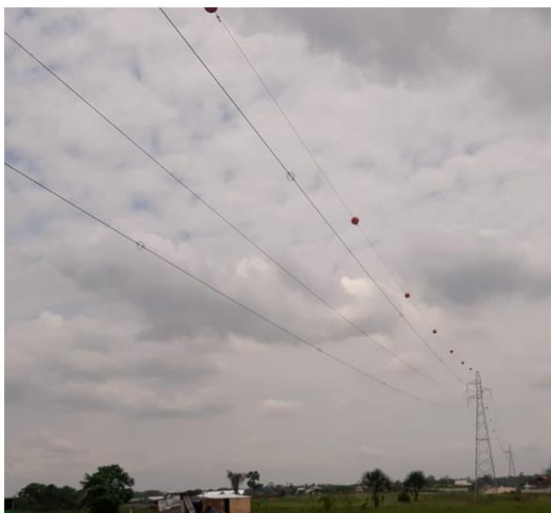
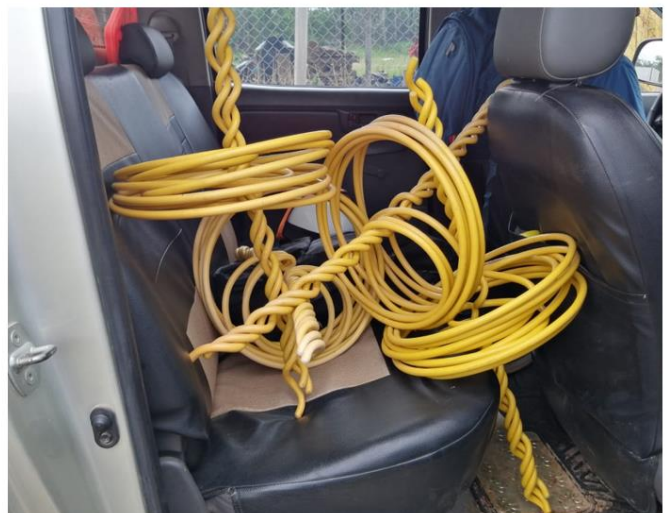
Fig. 8.9-1 Balizamiento aeronáutico (aeropuerto cercano) y con desviadores de vuelo de aves

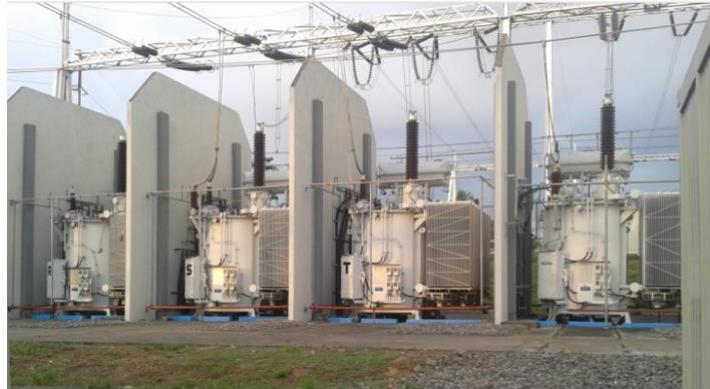
Fig. 8.9.2-1 Banco de transformadores y unidad de reserva en bahías, SE Brillantes, Guatemala

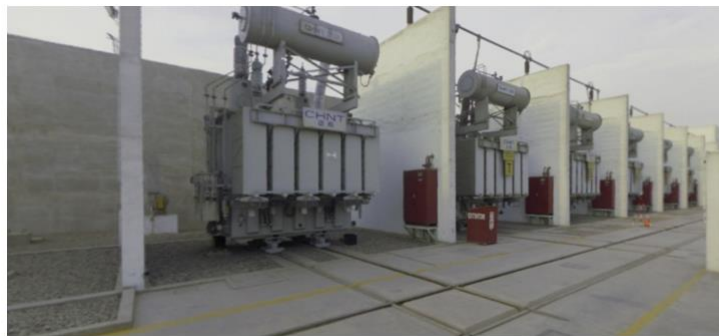
Fig. 8.9.2-2 Banco de transformadores y unidad de reserva en bahía, SE Malvinas

No obstante, existen subestaciones en la disposición para la unidad de reserva no considera bahía de transformación, incluso respetando las distancias establecidas. En este escenario, cuando un transformador se encuentra en estado de reserva y no está en operación, es común que el aceite en su interior cause deterioro en los empaques. Como consecuencia, existe la probabilidad de que se produzca una fuga por goteo. Es importante señalar que esta fuga no suele ser masiva ni inmediata; más bien, se desarrolla a largo plazo. En este caso, resultaría adecuado contar con una

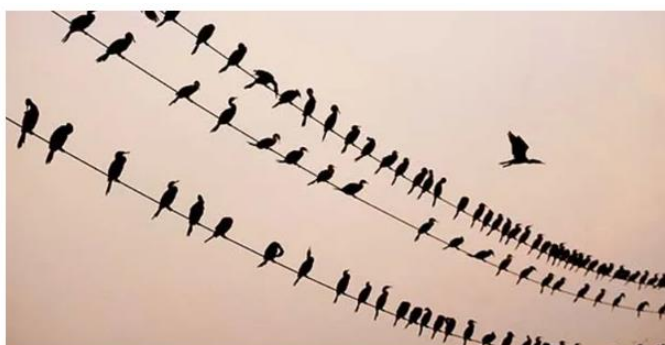
Por ejemplo, es posible identificar áreas cercanas a vertederos que atraen la presencia de aves de tamaño mediano. Estas aves tienden a posarse sobre los conductores eléctricos, y cuando forman un grupo significativo, se presenta el riesgo de un fenómeno similar al "galloping" sobre el conductor. Esto se debe a que, si las aves despegan simultáneamente, el conductor experimentará oscilaciones que podrían resultar en un contacto entre fases. Ante esta situación, es crucial anticipar posibles soluciones, como el aumento de las distancias entre crucetas, la instalación de separadores de fases, o la implementación de métodos ambientalmente aprobados para repeler aves, como sistemas de radiofrecuencia o la introducción de depredadores naturales.

Fig. 8.10-2 Bandada de aves sobre el conductor, riesgo de similar al efecto "galloping"

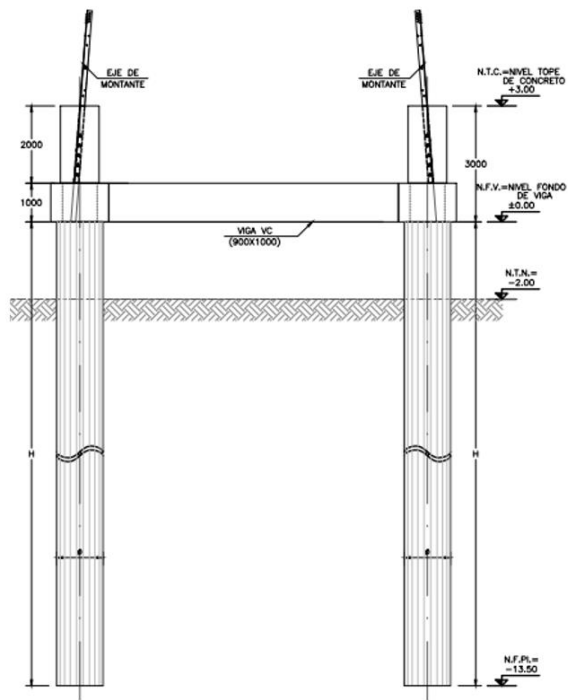
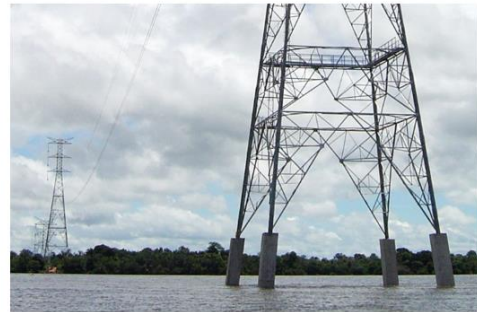
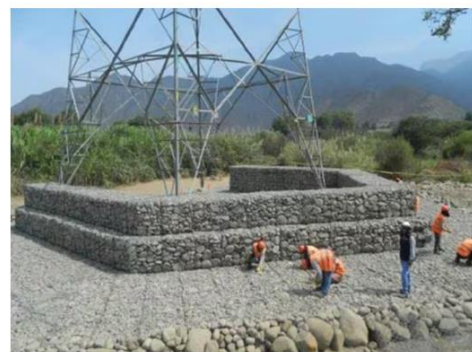
Fig. 8.12-2 Estructuras sobre pilotes y obras de contención con gaviones

Además, la opción de utilizar postes de fibra de vidrio podría ser viable, ya que están diseñados para ser anclados sobre pedestales de concreto. La altura de estos pedestales podría ajustarse para elevarlos por encima del nivel de inundación en caso de activación de la quebrada. También es una

alternativa considerar la restauración de los postes de madera, reforzar las retenciones y llevar a cabo obras de protección y contención alrededor de las estructuras mediante sistemas de gaviones.

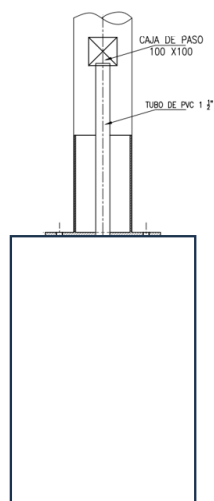
Fig. 8.12-3 Esquema de poste de FV sobre pedestal de concreto

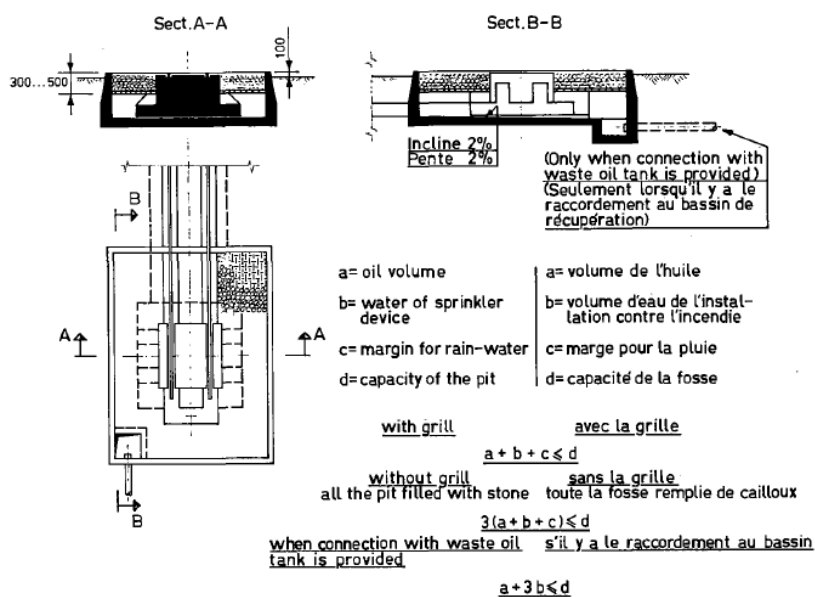
Fig.8.13.1-1. Dimensiones de poza según IEC 61936-1[5], ítem 8.8.1.3, nota 2 y CIGRE 23-07

Las dimensiones de las pozas de contención para los transformadores instalados al aire libre (IEC 61936-1, ítem 8.8.1.3, nota 2) [5], debe ser consideradas igual a la longitud y ancho de los transformadores más el 20% de la altura del transformador (incluyendo el tanque conservador) a cada lado con un mínimo de 800 mm (IEEE 980 recomienda como mínimo 1500 mm), dimensiones que se recomiendan también en la página 15, ítem 4.4.1 del Informe CIGRE 23-07 (1972).

La poza de contención deberá tener un sumidero con una capa de piedra de mínimo 300 mm de espesor de 40/60 mm de diámetro sobre una parrilla de fierro galvanizado o viguetas de concreto, con el propósito de enfriar el aceite en llamas y ahogar (extinguir) las llamas cuando pase a través de ella.

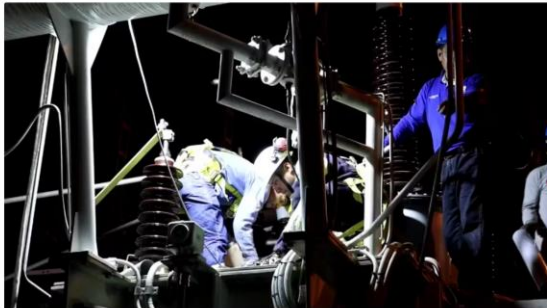
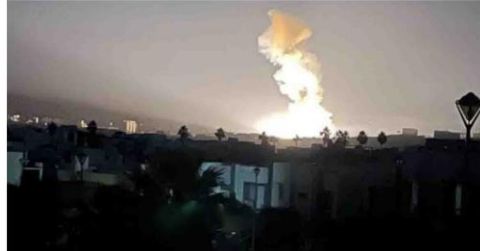
Incendio en SE Querétaro México, miércoles 8/11/2023

Registan explosión e incendio en subestación de CFE en Querétaro. (Emmanuel Rincón)
