Hafta	delik	leke
24.4.2023-24.4.2023	304	246

**24.4.2023-24.4.2023'leri arasında hata tespit türleri;**

**Merserize Makinesinde  
Tespit Edilen Kumas  
Hatalari**

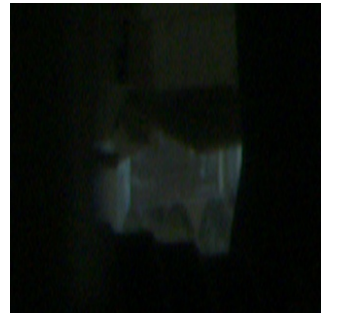
<b>Dok No:123</b>	<b>Kalite No:SATEN(IS</b>
<b>Hatanin Yatay Konumu(cm)</b>	<b>45</b>
<b>Hatanin Geldigi Metre(m)</b>	<b>0</b>
<b>Hata Eni(mm)</b>	<b>7.52</b>
<b>Hata Boyu(mm)</b>	<b>3.22</b>
<b>Hata Alani(mm2)</b>	<b>24.21</b>
<b>Hata Sinifi</b>	<b>delik</b>
<b>Hatanin Geldigi Tarih</b>	<b>24.4.2023</b>

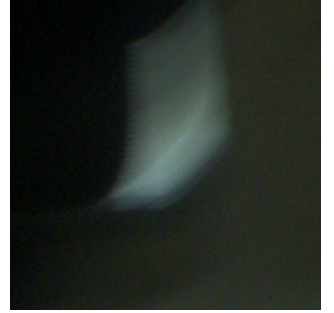
Dok No:123	Kalite No:SATEN(IS
Hatanin Yatay Konumu(cm)	101
Hatanin Geldigi Metre(m)	0
Hata Eni(mm)	63.92
Hata Boyu(mm)	75.2
Hata Alani(mm2)	4806.78
Hata Sinifi	leke
Hatanin Geldigi Tarih	24.4.2023

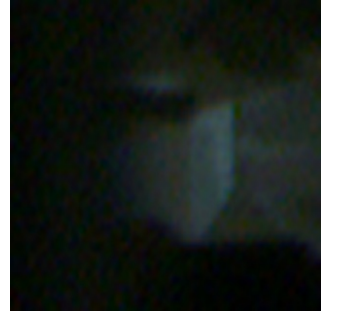
Dok No:123	Kalite No:SATEN(IS
Hatanin Yatay Konumu(cm)	81
Hatanin Geldigi Metre(m)	0
Hata Eni(mm)	23.1
Hata Boyu(mm)	18.26
Hata Alani(mm2)	421.81
Hata Sinifi	delik
Hatanin Geldigi Tarih	24.4.2023

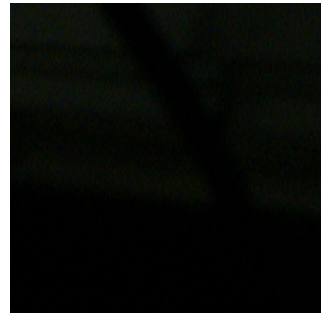
Dok No:123	Kalite No:SATEN(IS
Hatanin Yatay Konumu(cm)	100
Hatanin Geldigi Metre(m)	0
Hata Eni(mm)	90.23
Hata Boyu(mm)	64.45
Hata Alani(mm2)	5815.32
Hata Sinifi	leke
Hatanin Geldigi Tarih	24.4.2023

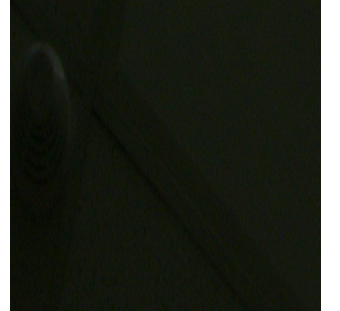
Dok No:123	Kalite No:SATEN(IS
Hatanin Yatay Konumu(cm)	60
Hatanin Geldigi Metre(m)	0
Hata Eni(mm)	143.41
Hata Boyu(mm)	53.17
Hata Alani(mm2)	7625.11
Hata Sinifi	leke
Hatanin Geldigi Tarih	24.4.2023

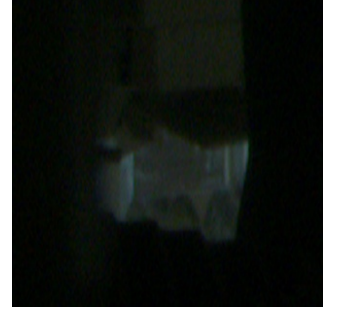
Dok No:123	Kalite No:SATEN(IS
Hatanin Yatay Konumu(cm)	82
Hatanin Geldigi Metre(m)	0
Hata Eni(mm)	13.96
Hata Boyu(mm)	16.11
Hata Alani(mm2)	224.9
Hata Sinifi	leke
Hatanin Geldigi Tarih	24.4.2023

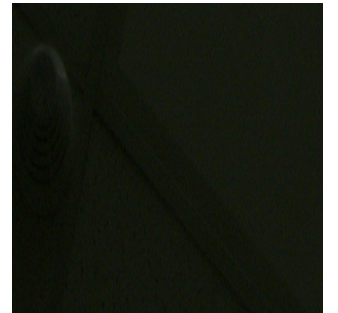
Dok No:123	Kalite No:SATEN(IS
Hatanin Yatay Konumu(cm)	59
Hatanin Geldigi Metre(m)	0
Hata Eni(mm)	132.13
Hata Boyu(mm)	49.95
Hata Alani(mm2)	6599.89
Hata Sinifi	leke
Hatanin Geldigi Tarih	24.4.2023

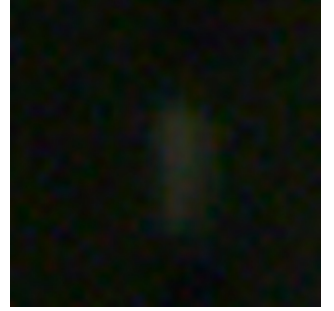
Dok No:123	Kalite No:SATEN(IS
Hatanin Yatay Konumu(cm)	106
Hatanin Geldigi Metre(m)	0
Hata Eni(mm)	12.35
Hata Boyu(mm)	12.35
Hata Alani(mm2)	152.52
Hata Sinifi	delik
Hatanin Geldigi Tarih	24.4.2023

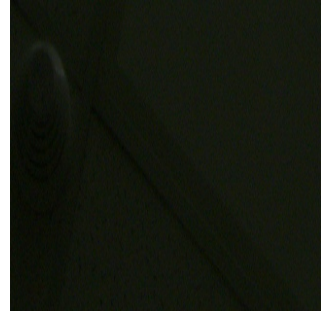
Dok No:123	Kalite No:SATEN(IS
Hatanin Yatay Konumu(cm)	78
Hatanin Geldigi Metre(m)	0
Hata Eni(mm)	212.16
Hata Boyu(mm)	80.03
Hata Alani(mm2)	16979.16
Hata Sinifi	leke
Hatanin Geldigi Tarih	24.4.2023

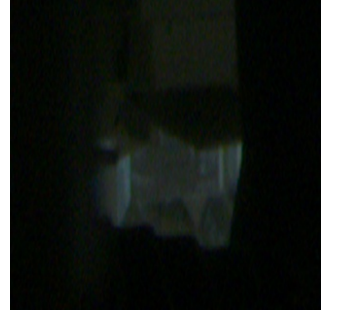
Dok No:123	Kalite No:SATEN(IS
Hatanin Yatay Konumu(cm)	83
Hatanin Geldigi Metre(m)	0
Hata Eni(mm)	74.66
Hata Boyu(mm)	34.91
Hata Alani(mm2)	2606.38
Hata Sinifi	delik
Hatanin Geldigi Tarih	24.4.2023

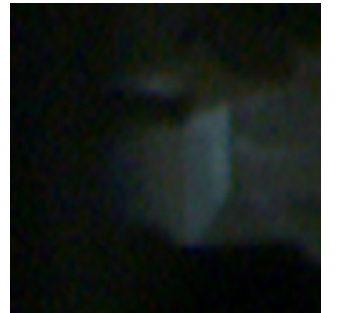
Dok No:123	Kalite No:SATEN(IS
Hatanin Yatay Konumu(cm)	81
Hatanin Geldigi Metre(m)	0
Hata Eni(mm)	23.1
Hata Boyu(mm)	18.26
Hata Alani(mm2)	421.81
Hata Sinifi	delik
Hatanin Geldigi Tarih	24.4.2023

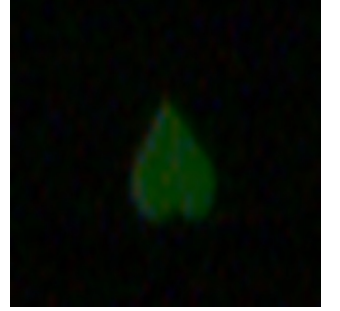
Dok No:123	Kalite No:SATEN(IS
Hatanin Yatay Konumu(cm)	83
Hatanin Geldigi Metre(m)	0
Hata Eni(mm)	17.19
Hata Boyu(mm)	11.82
Hata Alani(mm2)	203.19
Hata Sinifi	delik
Hatanin Geldigi Tarih	24.4.2023

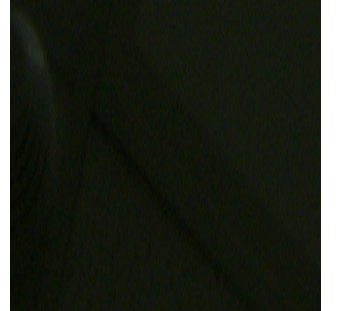
Dok No:123	Kalite No:SATEN(IS
Hatanin Yatay Konumu(cm)	74
Hatanin Geldigi Metre(m)	0
Hata Eni(mm)	123
Hata Boyu(mm)	49.41
Hata Alani(mm2)	6077.43
Hata Sinifi	leke
Hatanin Geldigi Tarih	24.4.2023

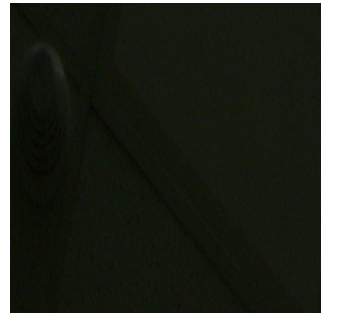
Dok No:123	Kalite No:SATEN(IS
Hatanin Yatay Konumu(cm)	64
Hatanin Geldigi Metre(m)	0
Hata Eni(mm)	31.15
Hata Boyu(mm)	21.48
Hata Alani(mm2)	669.1
Hata Sinifi	leke
Hatanin Geldigi Tarih	24.4.2023

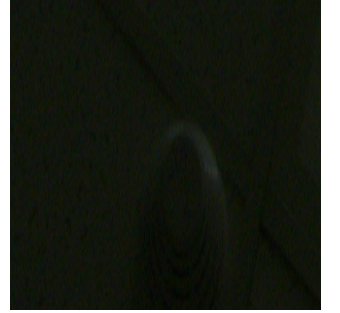
Dok No:123	Kalite No:SATEN(IS
Hatanin Yatay Konumu(cm)	79
Hatanin Geldigi Metre(m)	0
Hata Eni(mm)	220.75
Hata Boyu(mm)	81.1
Hata Alani(mm2)	17902.82
Hata Sinifi	leke
Hatanin Geldigi Tarih	24.4.2023

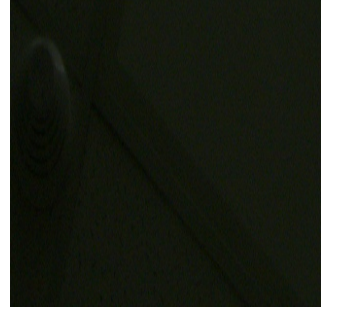
Dok No:123	Kalite No:SATEN(IS
Hatanin Yatay Konumu(cm)	79
Hatanin Geldigi Metre(m)	0
Hata Eni(mm)	216.99
Hata Boyu(mm)	82.18
Hata Alani(mm2)	17832.24
Hata Sinifi	leke
Hatanin Geldigi Tarih	24.4.2023

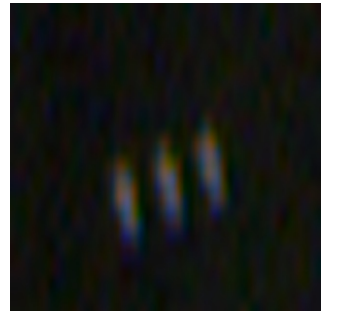
Dok No:123	Kalite No:SATEN(IS
Hatanin Yatay Konumu(cm)	93
Hatanin Geldigi Metre(m)	0
Hata Eni(mm)	17.19
Hata Boyu(mm)	8.06
Hata Alani(mm2)	138.55
Hata Sinifi	delik
Hatanin Geldigi Tarih	24.4.2023

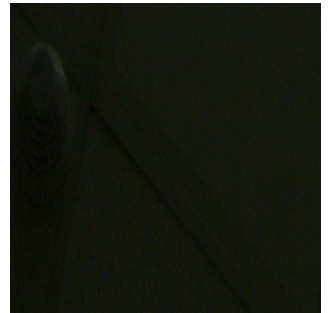
Dok No:123	Kalite No:SATEN(IS
Hatanin Yatay Konumu(cm)	79
Hatanin Geldigi Metre(m)	0
Hata Eni(mm)	223.44
Hata Boyu(mm)	84.86
Hata Alani(mm2)	18961.12
Hata Sinifi	leke
Hatanin Geldigi Tarih	24.4.2023

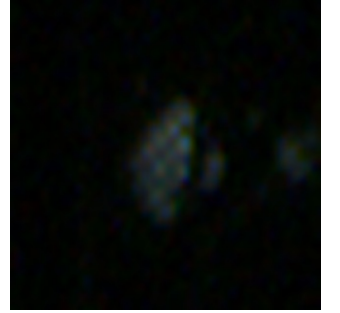
Dok No:123	Kalite No:SATEN(IS
Hatanin Yatay Konumu(cm)	45
Hatanin Geldigi Metre(m)	0
Hata Eni(mm)	6.45
Hata Boyu(mm)	2.69
Hata Alani(mm2)	17.35
Hata Sinifi	delik
Hatanin Geldigi Tarih	24.4.2023

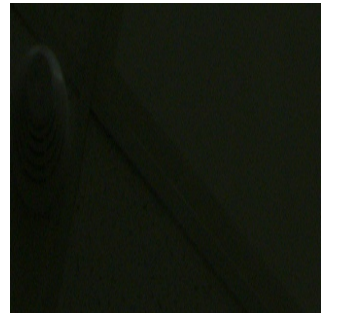
Dok No:123	Kalite No:SATEN(IS
Hatanin Yatay Konumu(cm)	79
Hatanin Geldigi Metre(m)	0
Hata Eni(mm)	221.83
Hata Boyu(mm)	81.64
Hata Alani(mm2)	18110.2
Hata Sinifi	leke
Hatanin Geldigi Tarih	24.4.2023

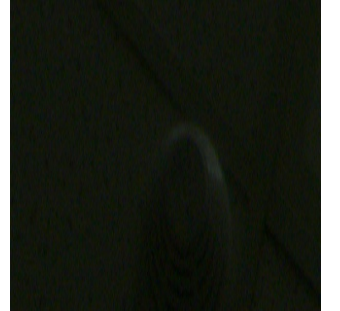
Dok No:123	Kalite No:SATEN(IS
Hatanin Yatay Konumu(cm)	60
Hatanin Geldigi Metre(m)	0
Hata Eni(mm)	136.96
Hata Boyu(mm)	51.56
Hata Alani(mm2)	7061.66
Hata Sinifi	leke
Hatanin Geldigi Tarih	24.4.2023

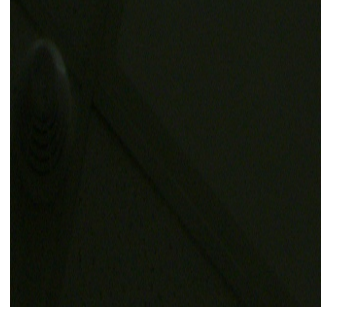
Dok No:123	Kalite No:SATEN(IS
Hatanin Yatay Konumu(cm)	79
Hatanin Geldigi Metre(m)	0
Hata Eni(mm)	216.99
Hata Boyu(mm)	82.71
Hata Alani(mm2)	17947.24
Hata Sinifi	leke
Hatanin Geldigi Tarih	24.4.2023

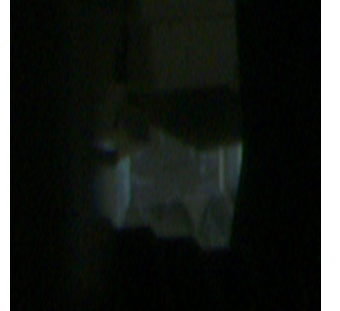
Dok No:123	Kalite No:SATEN(IS
Hatanin Yatay Konumu(cm)	45
Hatanin Geldigi Metre(m)	0
Hata Eni(mm)	8.06
Hata Boyu(mm)	3.22
Hata Alani(mm2)	25.95
Hata Sinifi	delik
Hatanin Geldigi Tarih	24.4.2023

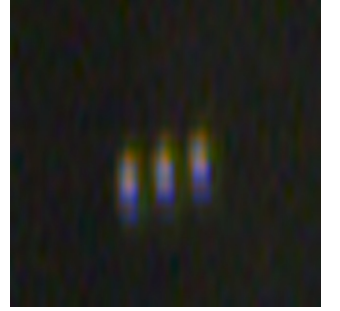
Dok No:123	Kalite No:SATEN(IS
Hatanin Yatay Konumu(cm)	79
Hatanin Geldigi Metre(m)	0
Hata Eni(mm)	213.23
Hata Boyu(mm)	81.1
Hata Alani(mm2)	17292.95
Hata Sinifi	leke
Hatanin Geldigi Tarih	24.4.2023

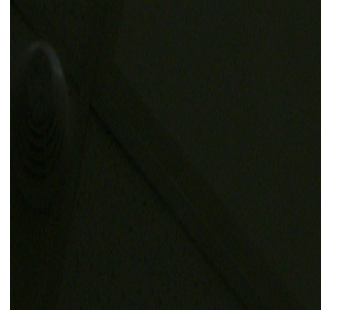
Dok No:123	Kalite No:SATEN(IS
Hatanin Yatay Konumu(cm)	45
Hatanin Geldigi Metre(m)	0
Hata Eni(mm)	6.45
Hata Boyu(mm)	2.69
Hata Alani(mm2)	17.35
Hata Sinifi	delik
Hatanin Geldigi Tarih	24.4.2023

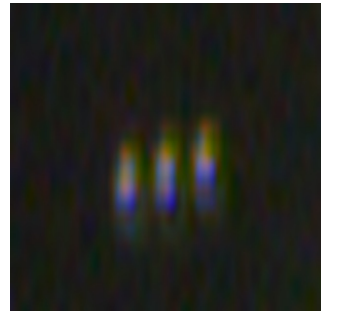
Dok No:123	Kalite No:SATEN(IS
Hatanin Yatay Konumu(cm)	0
Hatanin Geldigi Metre(m)	0
Hata Eni(mm)	7.52
Hata Boyu(mm)	2.69
Hata Alani(mm2)	20.23
Hata Sinifi	leke
Hatanin Geldigi Tarih	24.4.2023

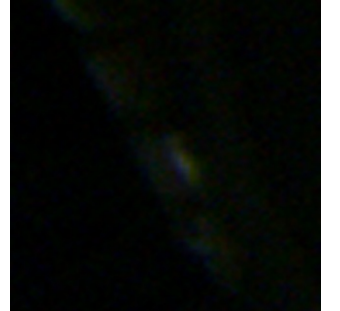
Dok No:123	Kalite No:IF
Hatanin Yatay Konumu(cm)	11
Hatanin Geldigi Metre(m)	0
Hata Eni(mm)	5.37
Hata Boyu(mm)	3.76
Hata Alani(mm2)	20.19
Hata Sinifi	leke
Hatanin Geldigi Tarih	24.4.2023

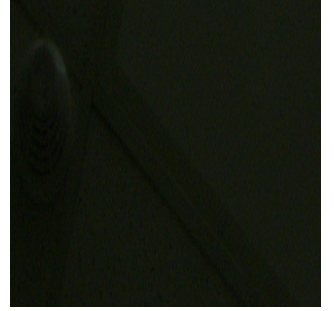
Dok No:123	Kalite No:SATEN(IS
Hatanin Yatay Konumu(cm)	102
Hatanin Geldigi Metre(m)	0
Hata Eni(mm)	16.65
Hata Boyu(mm)	62.3
Hata Alani(mm2)	1037.29
Hata Sinifi	delik
Hatanin Geldigi Tarih	24.4.2023

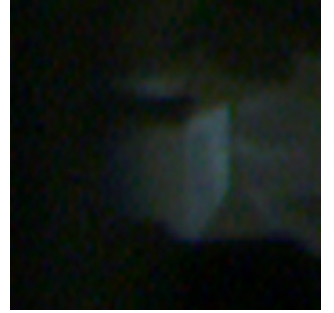
Dok No:123	Kalite No:SATEN(IS
Hatanin Yatay Konumu(cm)	2
Hatanin Geldigi Metre(m)	0
Hata Eni(mm)	6.45
Hata Boyu(mm)	2.69
Hata Alani(mm2)	17.35
Hata Sinifi	delik
Hatanin Geldigi Tarih	24.4.2023

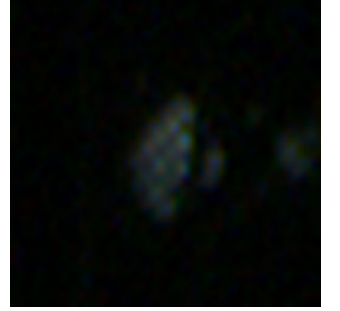
Dok No:123	Kalite No:SATEN(IS
Hatanin Yatay Konumu(cm)	7
Hatanin Geldigi Metre(m)	0
Hata Eni(mm)	19.87
Hata Boyu(mm)	24.17
Hata Alani(mm2)	480.26
Hata Sinifi	delik
Hatanin Geldigi Tarih	24.4.2023

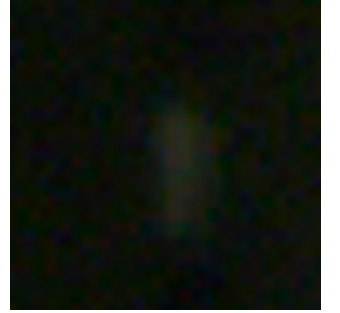
Dok No:123	Kalite No:SATEN(IS
Hatanin Yatay Konumu(cm)	33
Hatanin Geldigi Metre(m)	0
Hata Eni(mm)	6.98
Hata Boyu(mm)	3.22
Hata Alani(mm2)	22.48
Hata Sinifi	delik
Hatanin Geldigi Tarih	24.4.2023

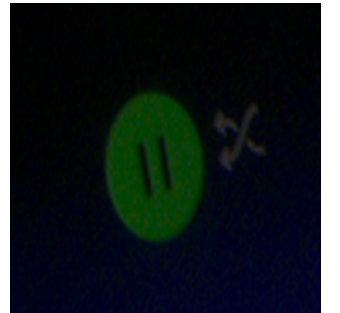
Dok No:123	Kalite No:SATEN(IS
Hatanin Yatay Konumu(cm)	14
Hatanin Geldigi Metre(m)	0
Hata Eni(mm)	6.98
Hata Boyu(mm)	2.69
Hata Alani(mm2)	18.78
Hata Sinifi	delik
Hatanin Geldigi Tarih	24.4.2023

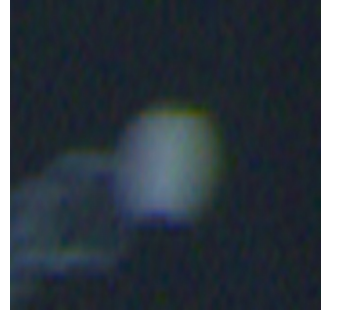
Dok No:123	Kalite No:IF
Hatanin Yatay Konumu(cm)	0
Hatanin Geldigi Metre(m)	0
Hata Eni(mm)	6.98
Hata Boyu(mm)	3.76
Hata Alani(mm2)	26.24
Hata Sinifi	leke
Hatanin Geldigi Tarih	24.4.2023

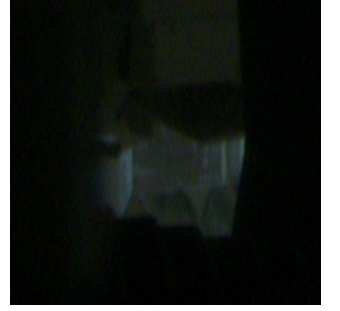
Dok No:123	Kalite No:IF
Hatanin Yatay Konumu(cm)	27
Hatanin Geldigi Metre(m)	0
Hata Eni(mm)	4.83
Hata Boyu(mm)	3.22
Hata Alani(mm2)	15.55
Hata Sinifi	delik
Hatanin Geldigi Tarih	24.4.2023

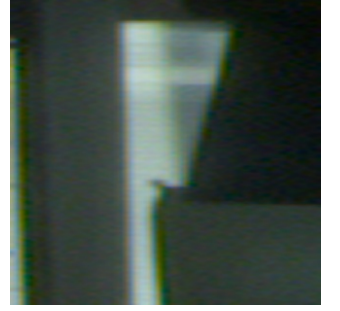
Dok No:123	Kalite No:SATEN(IS
Hatanin Yatay Konumu(cm)	108
Hatanin Geldigi Metre(m)	0
Hata Eni(mm)	19.87
Hata Boyu(mm)	10.21
Hata Alani(mm2)	202.87
Hata Sinifi	delik
Hatanin Geldigi Tarih	24.4.2023

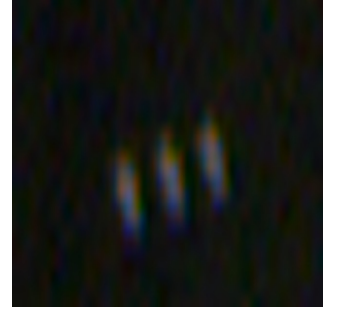
<b>Dok No:123</b>	<b>Kalite No:SATEN(IS</b>
<b>Hatanin Yatay Konumu(cm)</b>	<b>33</b>
<b>Hatanin Geldigi Metre(m)</b>	<b>0</b>
<b>Hata Eni(mm)</b>	<b>6.45</b>
<b>Hata Boyu(mm)</b>	<b>3.22</b>
<b>Hata Alani(mm2)</b>	<b>20.77</b>
<b>Hata Sinifi</b>	<b>delik</b>
<b>Hatanin Geldigi Tarih</b>	<b>24.4.2023</b>

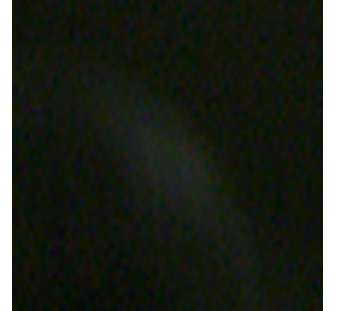
<b>Dok No:123</b>	<b>Kalite No:SATEN(IS</b>
<b>Hatanin Yatay Konumu(cm)</b>	<b>62</b>
<b>Hatanin Geldigi Metre(m)</b>	<b>0</b>
<b>Hata Eni(mm)</b>	<b>27.39</b>
<b>Hata Boyu(mm)</b>	<b>18.8</b>
<b>Hata Alani(mm2)</b>	<b>514.93</b>
<b>Hata Sinifi</b>	<b>leke</b>
<b>Hatanin Geldigi Tarih</b>	<b>24.4.2023</b>

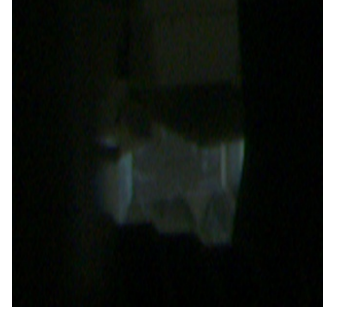
<b>Dok No:123</b>	<b>Kalite No:SATEN(IS</b>
<b>Hatanin Yatay Konumu(cm)</b>	<b>45</b>
<b>Hatanin Geldigi Metre(m)</b>	<b>0</b>
<b>Hata Eni(mm)</b>	<b>7.52</b>
<b>Hata Boyu(mm)</b>	<b>3.22</b>
<b>Hata Alani(mm2)</b>	<b>24.21</b>
<b>Hata Sinifi</b>	<b>delik</b>
<b>Hatanin Geldigi Tarih</b>	<b>24.4.2023</b>

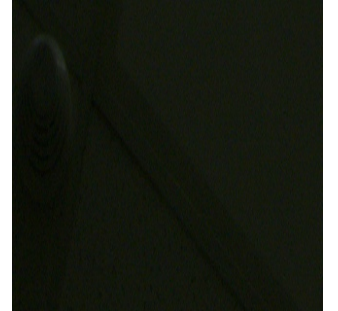
<b>Dok No:123</b>	<b>Kalite No:SATEN(IS</b>
<b>Hatanin Yatay Konumu(cm)</b>	<b>79</b>
<b>Hatanin Geldigi Metre(m)</b>	<b>0</b>
<b>Hata Eni(mm)</b>	<b>226.12</b>
<b>Hata Boyu(mm)</b>	<b>83.79</b>
<b>Hata Alani(mm2)</b>	<b>18946.59</b>
<b>Hata Sinifi</b>	<b>leke</b>
<b>Hatanin Geldigi Tarih</b>	<b>24.4.2023</b>

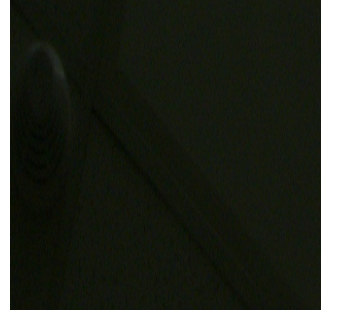
Dok No:123	Kalite No:SATEN(IS
Hatanin Yatay Konumu(cm)	78
Hatanin Geldigi Metre(m)	0
Hata Eni(mm)	206.79
Hata Boyu(mm)	78.96
Hata Alani(mm2)	16328.14
Hata Sinifi	leke
Hatanin Geldigi Tarih	24.4.2023

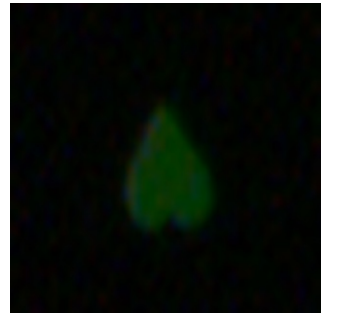
Dok No:123	Kalite No:SATEN(IS
Hatanin Yatay Konumu(cm)	83
Hatanin Geldigi Metre(m)	0
Hata Eni(mm)	39.21
Hata Boyu(mm)	11.28
Hata Alani(mm2)	442.29
Hata Sinifi	delik
Hatanin Geldigi Tarih	24.4.2023

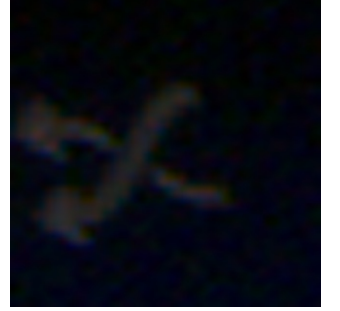
Dok No:123	Kalite No:SATEN(IS
Hatanin Yatay Konumu(cm)	93
Hatanin Geldigi Metre(m)	0
Hata Eni(mm)	17.72
Hata Boyu(mm)	7.52
Hata Alani(mm2)	133.25
Hata Sinifi	delik
Hatanin Geldigi Tarih	24.4.2023

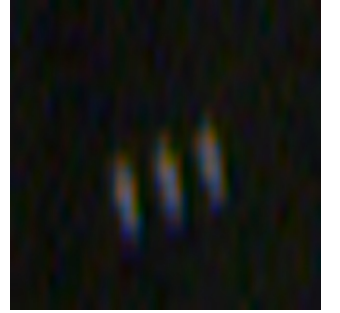
Dok No:123	Kalite No:SATEN(IS
Hatanin Yatay Konumu(cm)	96
Hatanin Geldigi Metre(m)	0
Hata Eni(mm)	17.72
Hata Boyu(mm)	14.5
Hata Alani(mm2)	256.94
Hata Sinifi	delik
Hatanin Geldigi Tarih	24.4.2023

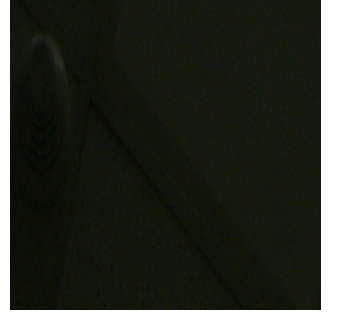
<b>Dok No:123</b>	<b>Kalite No:SATEN(IS</b>
<b>Hatanin Yatay Konumu(cm)</b>	<b>60</b>
<b>Hatanin Geldigi Metre(m)</b>	<b>0</b>
<b>Hata Eni(mm)</b>	<b>148.78</b>
<b>Hata Boyu(mm)</b>	<b>52.64</b>
<b>Hata Alani(mm2)</b>	<b>7831.78</b>
<b>Hata Sinifi</b>	<b>leke</b>
<b>Hatanin Geldigi Tarih</b>	<b>24.4.2023</b>

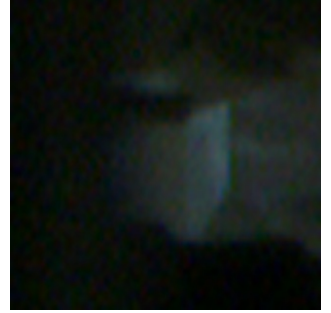
Dok No:123	Kalite No:SATEN(IS
Hatanin Yatay Konumu(cm)	45
Hatanin Geldigi Metre(m)	0
Hata Eni(mm)	6.98
Hata Boyu(mm)	3.22
Hata Alani(mm2)	22.48
Hata Sinifi	delik
Hatanin Geldigi Tarih	24.4.2023

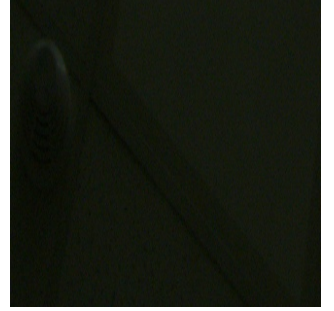
Dok No:123	Kalite No:SATEN(IS
Hatanin Yatay Konumu(cm)	81
Hatanin Geldigi Metre(m)	0
Hata Eni(mm)	239.01
Hata Boyu(mm)	92.38
Hata Alani(mm2)	22079.74
Hata Sinifi	leke
Hatanin Geldigi Tarih	24.4.2023

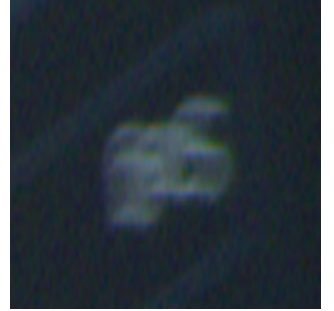
Dok No:123	Kalite No:SATEN(IS
Hatanin Yatay Konumu(cm)	28
Hatanin Geldigi Metre(m)	0
Hata Eni(mm)	265.87
Hata Boyu(mm)	62.84
Hata Alani(mm2)	16707.27
Hata Sinifi	delik
Hatanin Geldigi Tarih	24.4.2023

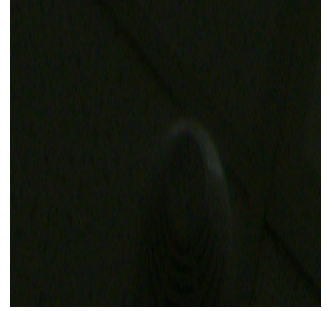
Dok No:123	Kalite No:SATEN(IS
Hatanin Yatay Konumu(cm)	79
Hatanin Geldigi Metre(m)	0
Hata Eni(mm)	221.29
Hata Boyu(mm)	80.03
Hata Alani(mm2)	17709.84
Hata Sinifi	leke
Hatanin Geldigi Tarih	24.4.2023

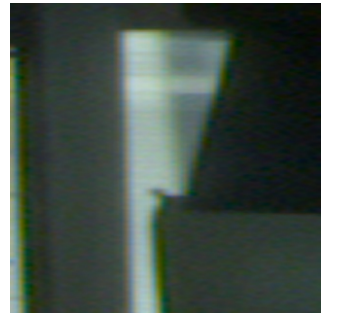
Dok No:123	Kalite No:SATEN(IS
Hatanin Yatay Konumu(cm)	33
Hatanin Geldigi Metre(m)	0
Hata Eni(mm)	6.45
Hata Boyu(mm)	3.22
Hata Alani(mm2)	20.77
Hata Sinifi	delik
Hatanin Geldigi Tarih	24.4.2023

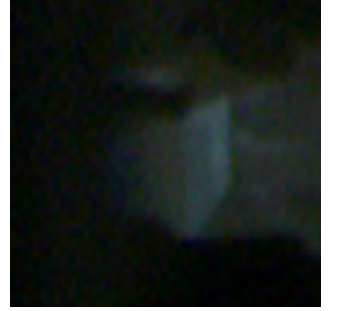
Dok No:123	Kalite No:SATEN(IS
Hatanin Yatay Konumu(cm)	33
Hatanin Geldigi Metre(m)	0
Hata Eni(mm)	6.45
Hata Boyu(mm)	3.22
Hata Alani(mm2)	20.77
Hata Sinifi	delik
Hatanin Geldigi Tarih	24.4.2023

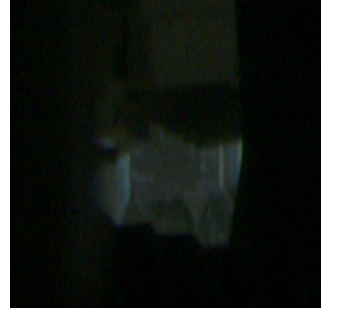
Dok No:123	Kalite No:SATEN(IS
Hatanin Yatay Konumu(cm)	81
Hatanin Geldigi Metre(m)	0
Hata Eni(mm)	24.17
Hata Boyu(mm)	17.72
Hata Alani(mm2)	428.29
Hata Sinifi	delik
Hatanin Geldigi Tarih	24.4.2023

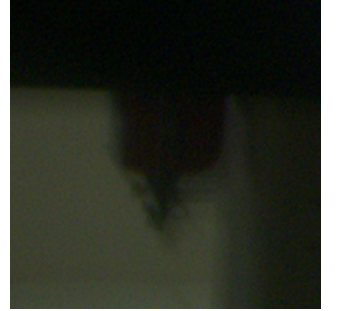
Dok No:123	Kalite No:SATEN(IS
Hatanin Yatay Konumu(cm)	59
Hatanin Geldigi Metre(m)	0
Hata Eni(mm)	59.62
Hata Boyu(mm)	64.45
Hata Alani(mm2)	3842.51
Hata Sinifi	leke
Hatanin Geldigi Tarih	24.4.2023

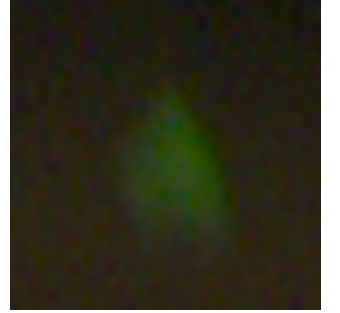
Dok No:123	Kalite No:SATEN(IS
Hatanin Yatay Konumu(cm)	103
Hatanin Geldigi Metre(m)	0
Hata Eni(mm)	13.96
Hata Boyu(mm)	11.82
Hata Alani(mm2)	165.01
Hata Sinifi	delik
Hatanin Geldigi Tarih	24.4.2023

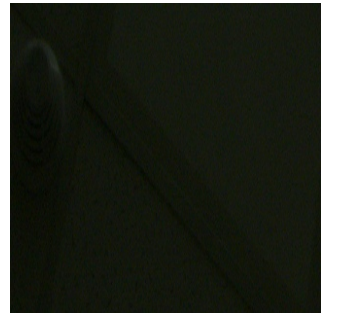
Dok No:123	Kalite No:SATEN(IS
Hatanin Yatay Konumu(cm)	81
Hatanin Geldigi Metre(m)	0
Hata Eni(mm)	227.2
Hata Boyu(mm)	88.09
Hata Alani(mm2)	20014.05
Hata Sinifi	leke
Hatanin Geldigi Tarih	24.4.2023

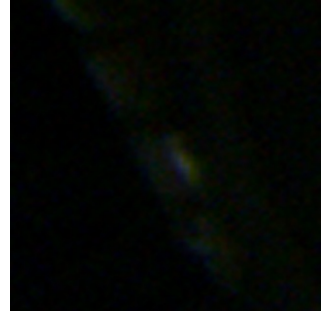
Dok No:123	Kalite No:SATEN(IS
Hatanin Yatay Konumu(cm)	4
Hatanin Geldigi Metre(m)	0
Hata Eni(mm)	31.69
Hata Boyu(mm)	56.4
Hata Alani(mm2)	1787.32
Hata Sinifi	delik
Hatanin Geldigi Tarih	24.4.2023

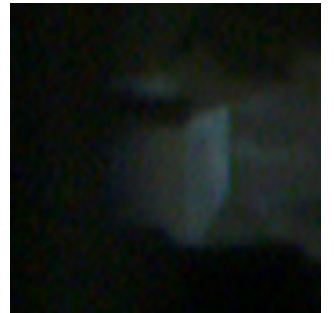
Dok No:123	Kalite No:SATEN(IS
Hatanin Yatay Konumu(cm)	83
Hatanin Geldigi Metre(m)	0
Hata Eni(mm)	74.12
Hata Boyu(mm)	35.45
Hata Alani(mm2)	2627.55
Hata Sinifi	delik
Hatanin Geldigi Tarih	24.4.2023

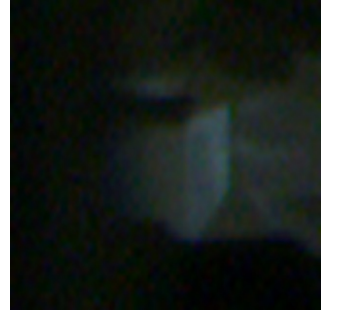
Dok No:123	Kalite No:SATEN(IS
Hatanin Yatay Konumu(cm)	81
Hatanin Geldigi Metre(m)	0
Hata Eni(mm)	23.1
Hata Boyu(mm)	18.8
Hata Alani(mm2)	434.28
Hata Sinifi	delik
Hatanin Geldigi Tarih	24.4.2023

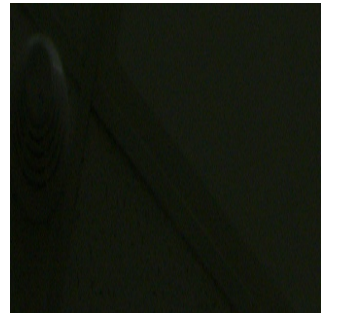
Dok No:123	Kalite No:SATEN(IS
Hatanin Yatay Konumu(cm)	79
Hatanin Geldigi Metre(m)	0
Hata Eni(mm)	206.79
Hata Boyu(mm)	73.05
Hata Alani(mm2)	15106.01
Hata Sinifi	leke
Hatanin Geldigi Tarih	24.4.2023
