INC 6230354 PILAR OSP

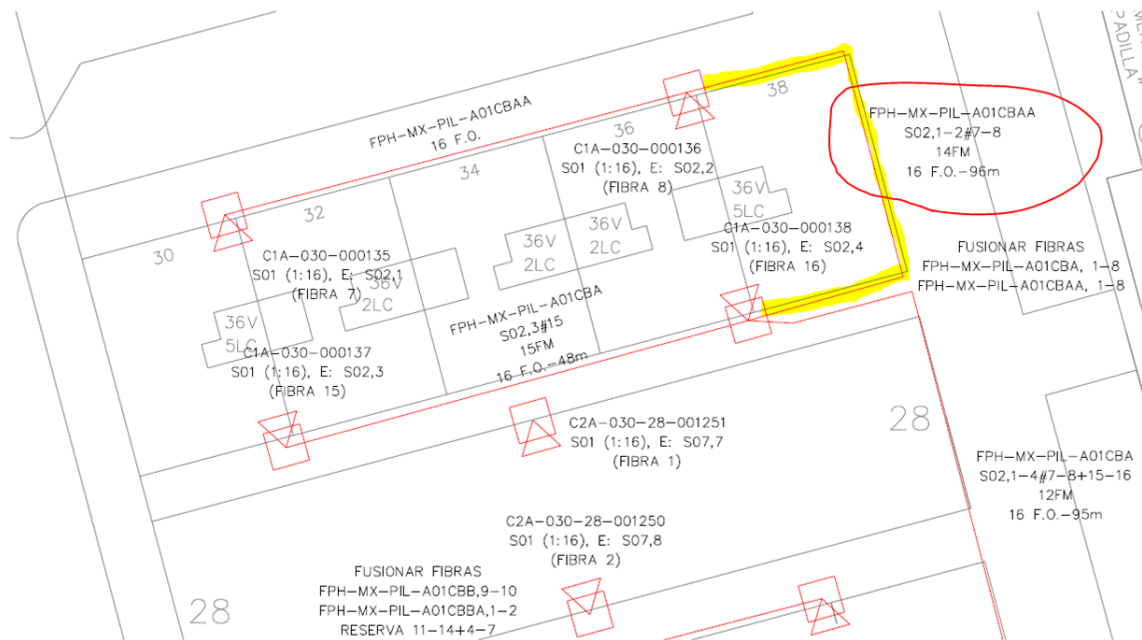
Este cambio es debido a que se han encontrado el cable mordido por roedores.

Tras la inc 6230354 comprobamos que para dar solución definitiva se debe realizar cambio de sección del FPH-MX-PIL-A01CBA S02,1-2#7-8 14FM 16 F.O.-60m desde CTO 030-28-000138 y 030-28-000136.

El cable debe ser anti-roedores y se fusionarán fibras activas.
