## MAL10004-CR000641-02 Incidencia 5945921

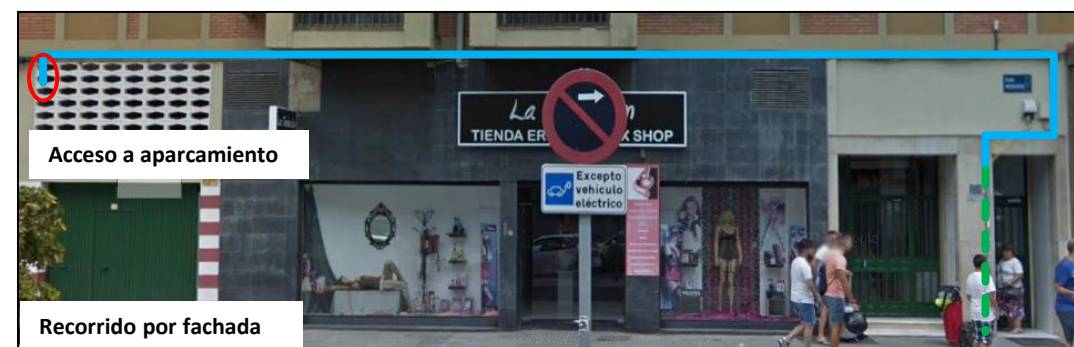
- Averías reiteradas por cables roídos. Rediseño para cambio de ubicación de tendido.
- Sustitución de cable 16FO C2279 desde FOSC 029E534 hasta CTO 029-29-512510.
- Tender por tubo de fachada, fachada exterior y garaje hasta cuarto interior.
- Proteger cable con tubo adecuado en arqueta de acceso a interior de finca, punto habitual de corte de servicio. Tratar de proteger C2279.
- Pérdida de servicio, requiere TP.
- Se deja a criterio de IF modificar la capacidad del cable.
- No requiere SUC.
