INCIDENCIA 5889264

Cambio de sección del cable 104-48FOPKP-C622 tras reparación provisional MAD10003-CR009058-01

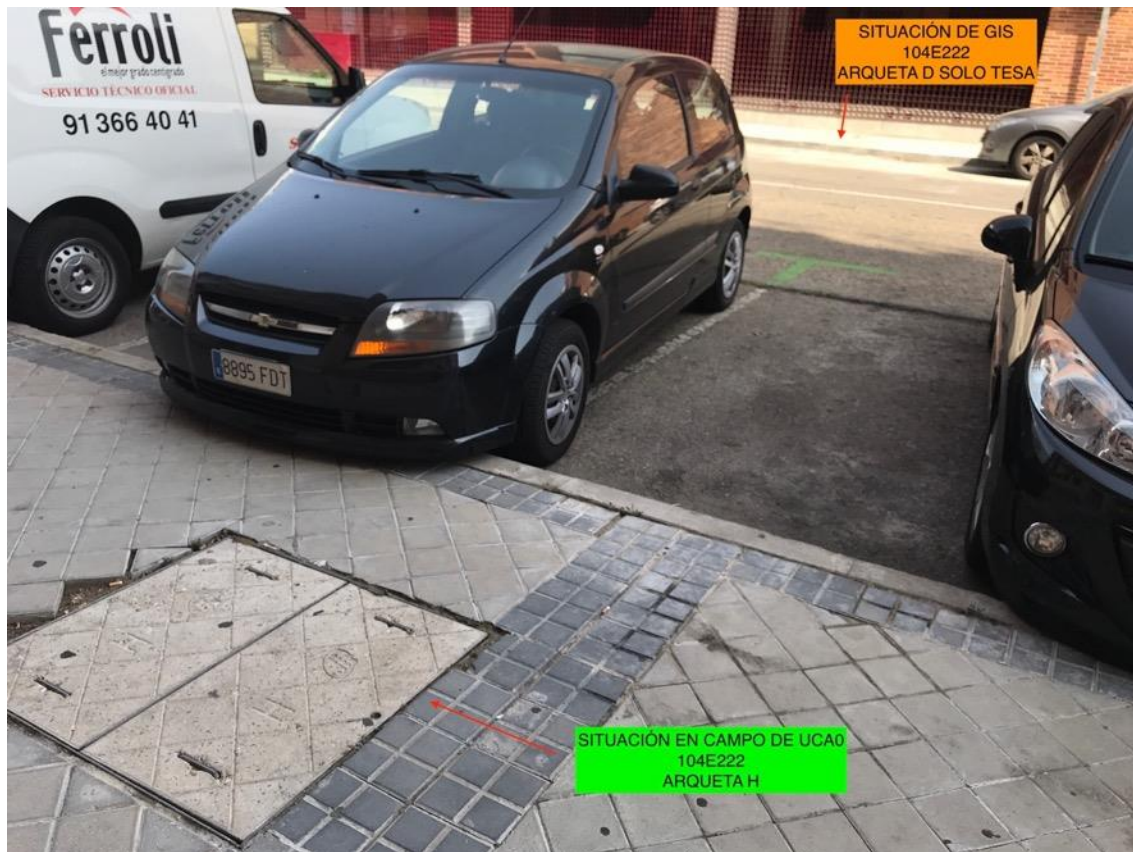
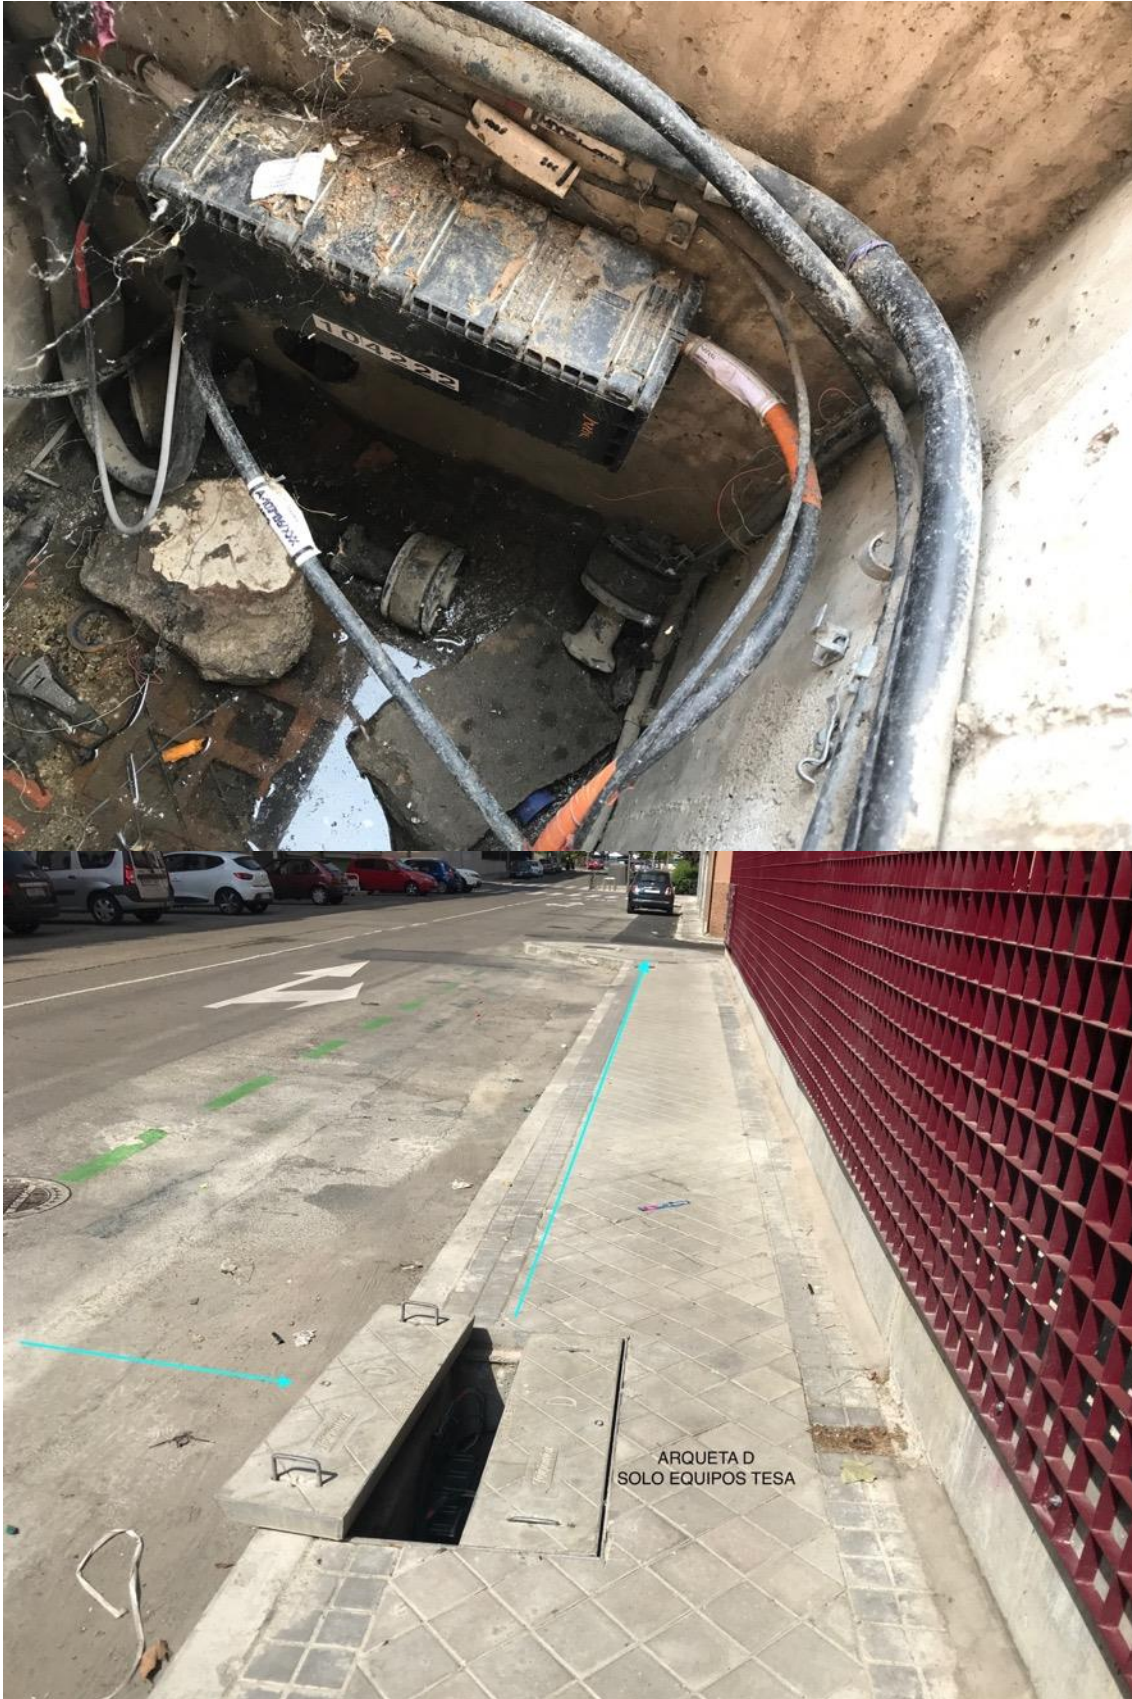
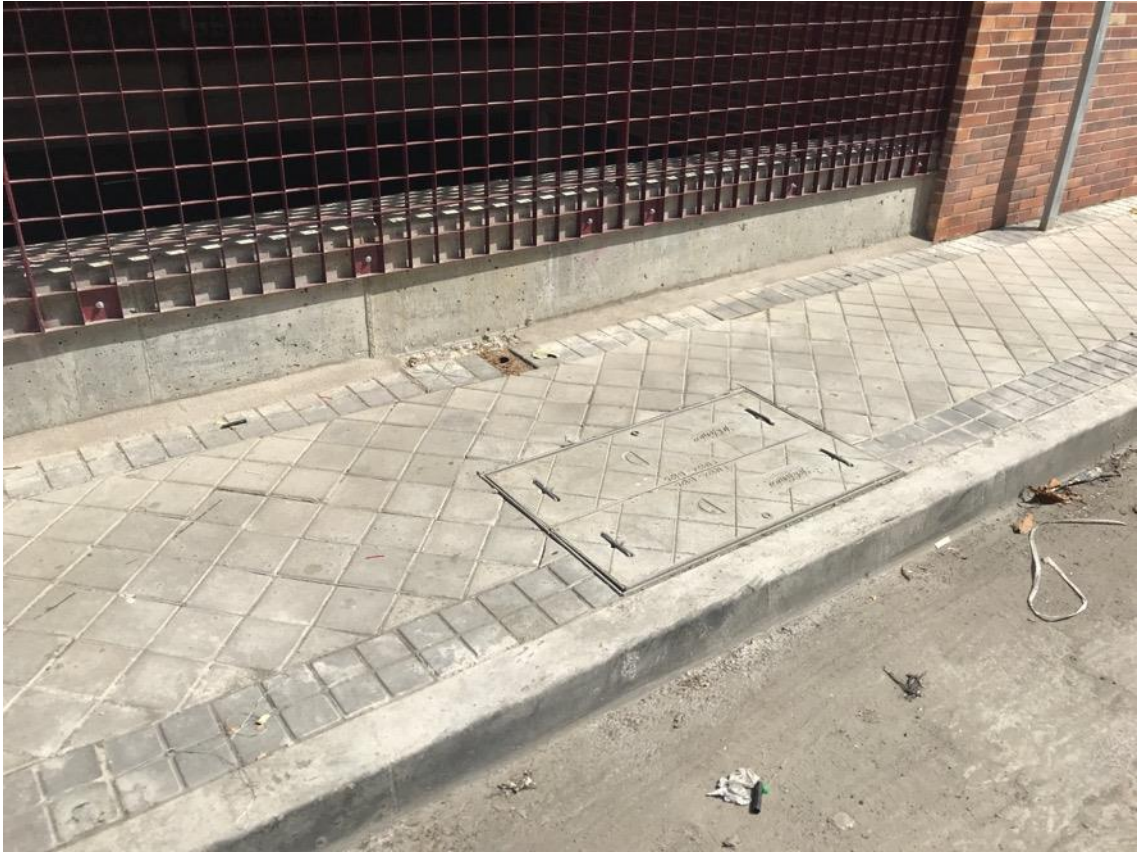
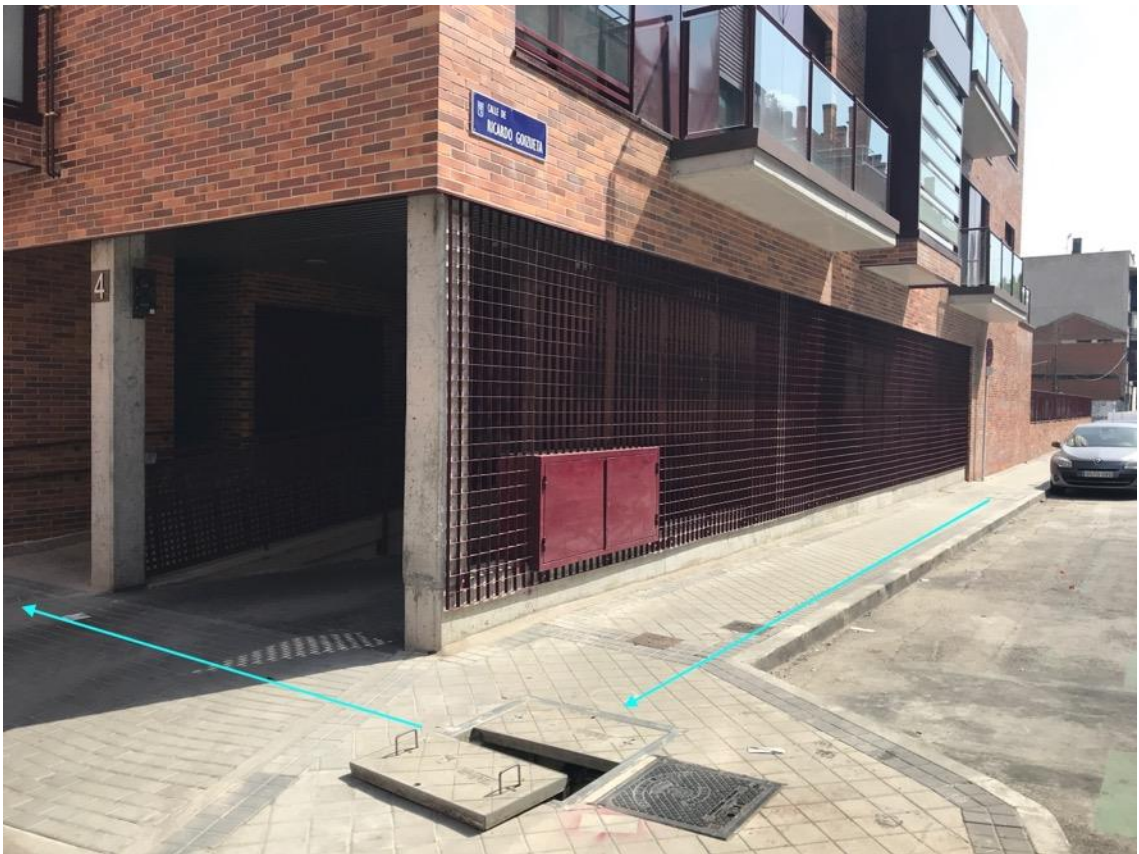
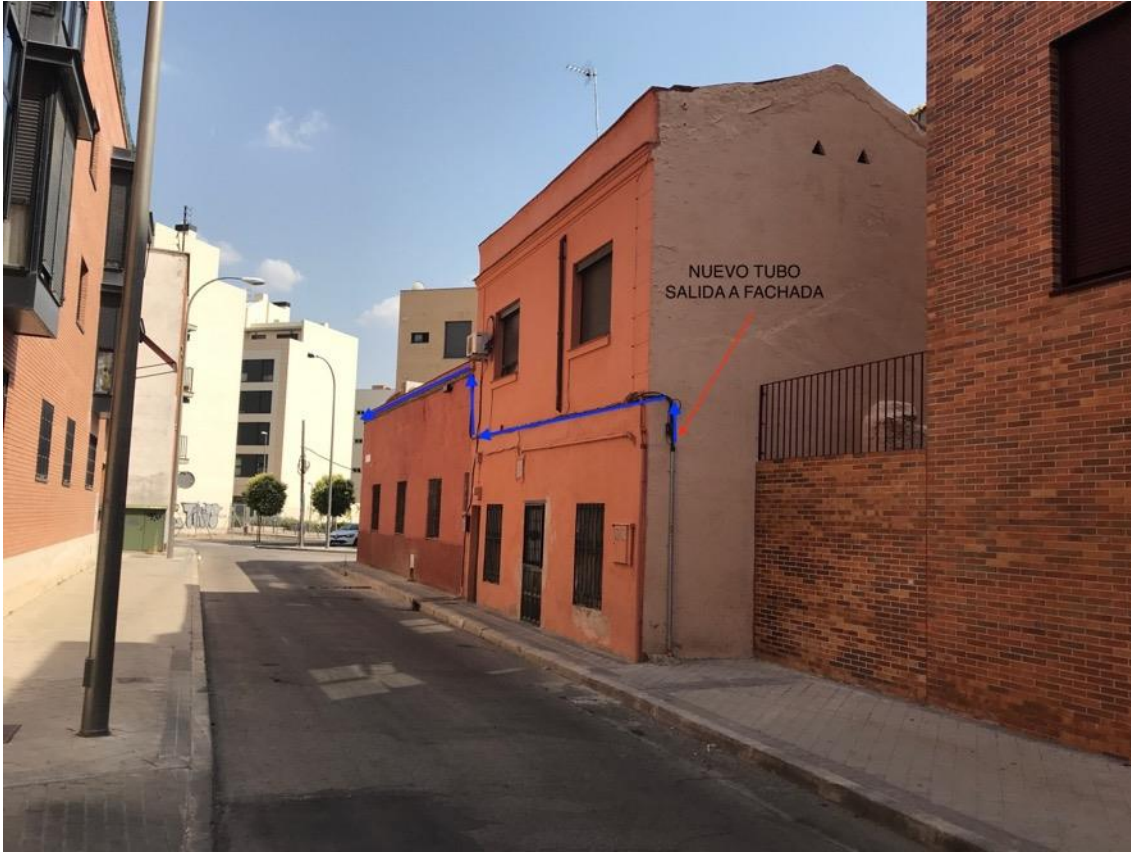
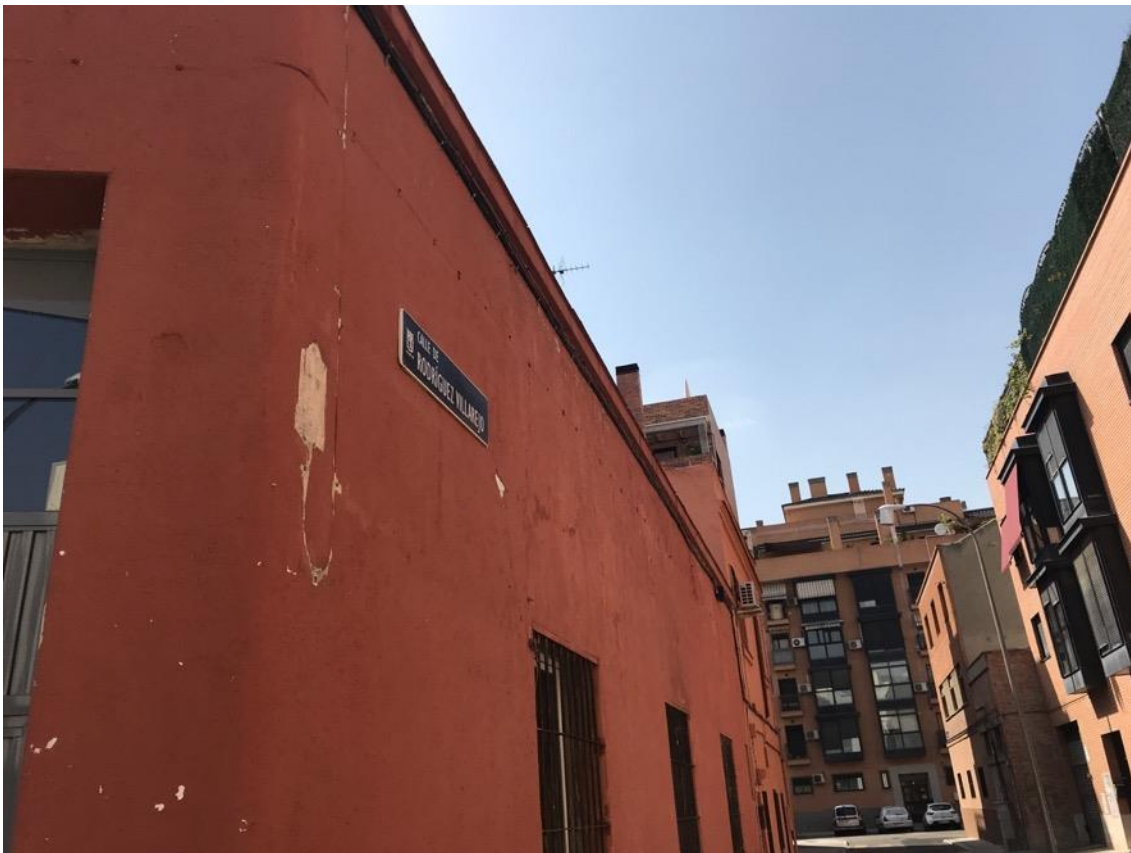
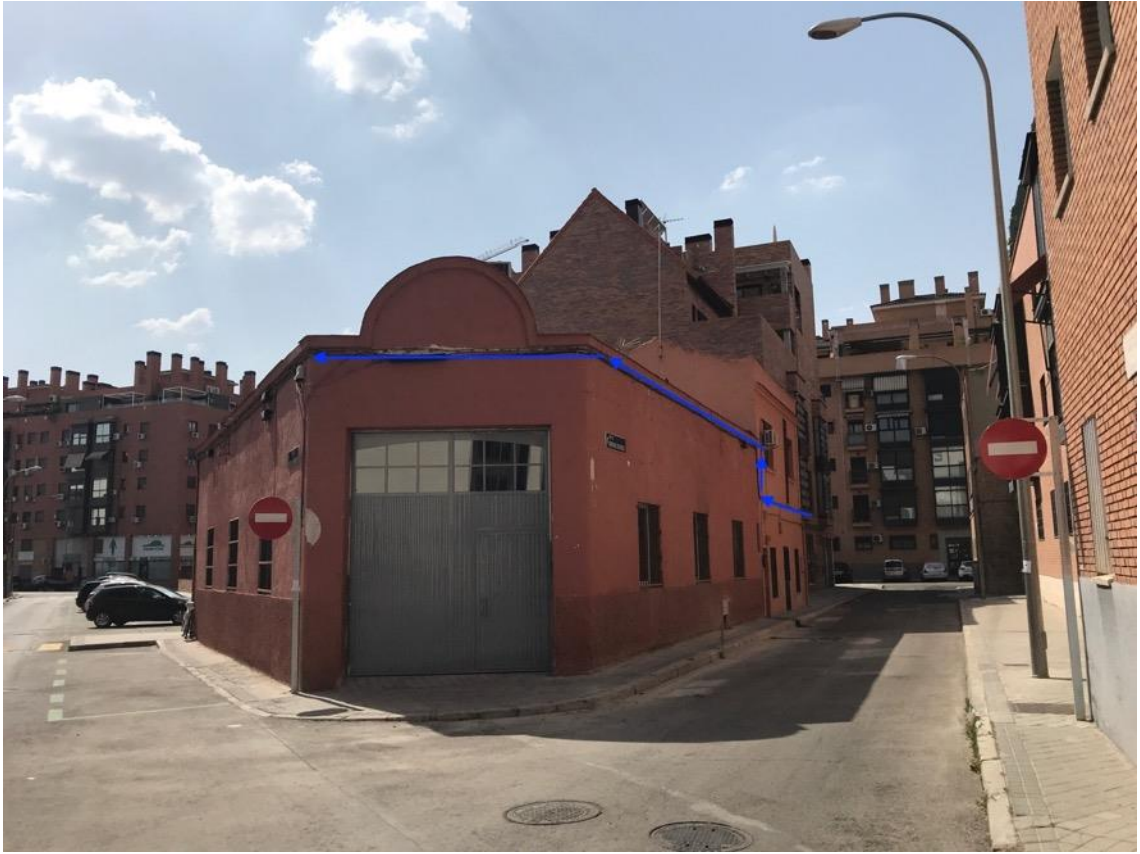
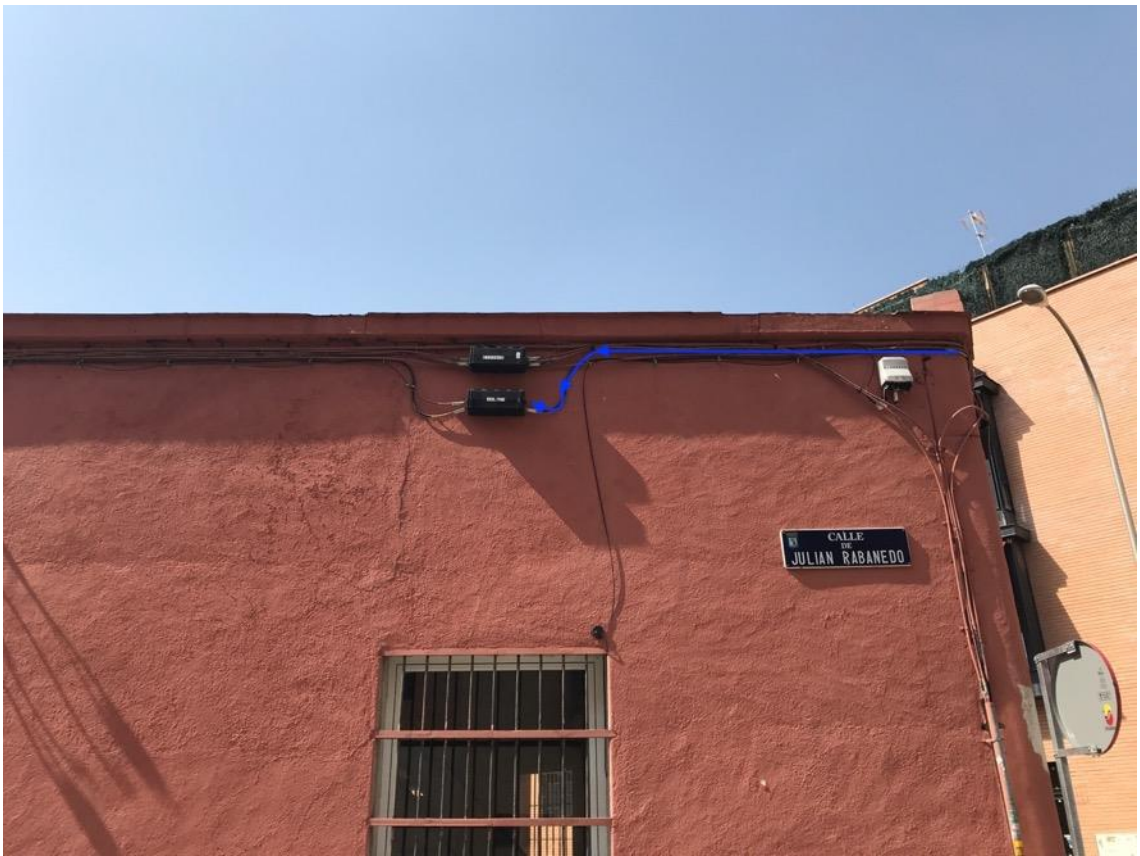
En la C/Rodríguez Villarejo 4 se ha construido un nuevo edificio, parece que el cable afectado 104-48FOPKP-C622 anteriormente pasaba en tramo aéreo por la zona de este nuevo edificio y alguien lo ha cortado, ya que Tesa ha quitado y soterrado por los nuevos conductos instalados sus cables.

Nota: La situación de la UCA0 104E222 es diferente en campo a la reflejada en GIS, estando instalada en Arqueta H que indicamos en plano.

- Realizar cambio de sección completo del cable 104-48FOPKP-C622 entre las UCA'S 104E222 y 104E221.

Los metros aproximados de cable a cambiar son unos 90 metros, 60 metros canalizado y 30 metros grapado por fachada.
