Asunto: Opinión Técnica de Indicadores de  
Riesgo en materia de Protección Civil de un  
lote ubicado en la colonia San Bernabé  
Ocotepéc

OTIRPC/DER/CRT-VR/072/22

Opinión Técnica de Indicadores de Riesgo en materia de Protección Civil

**Lote 41 de la manzana 45, colonia San Bernabé Ocotepec, alcaldía Magdalena Contreras.**

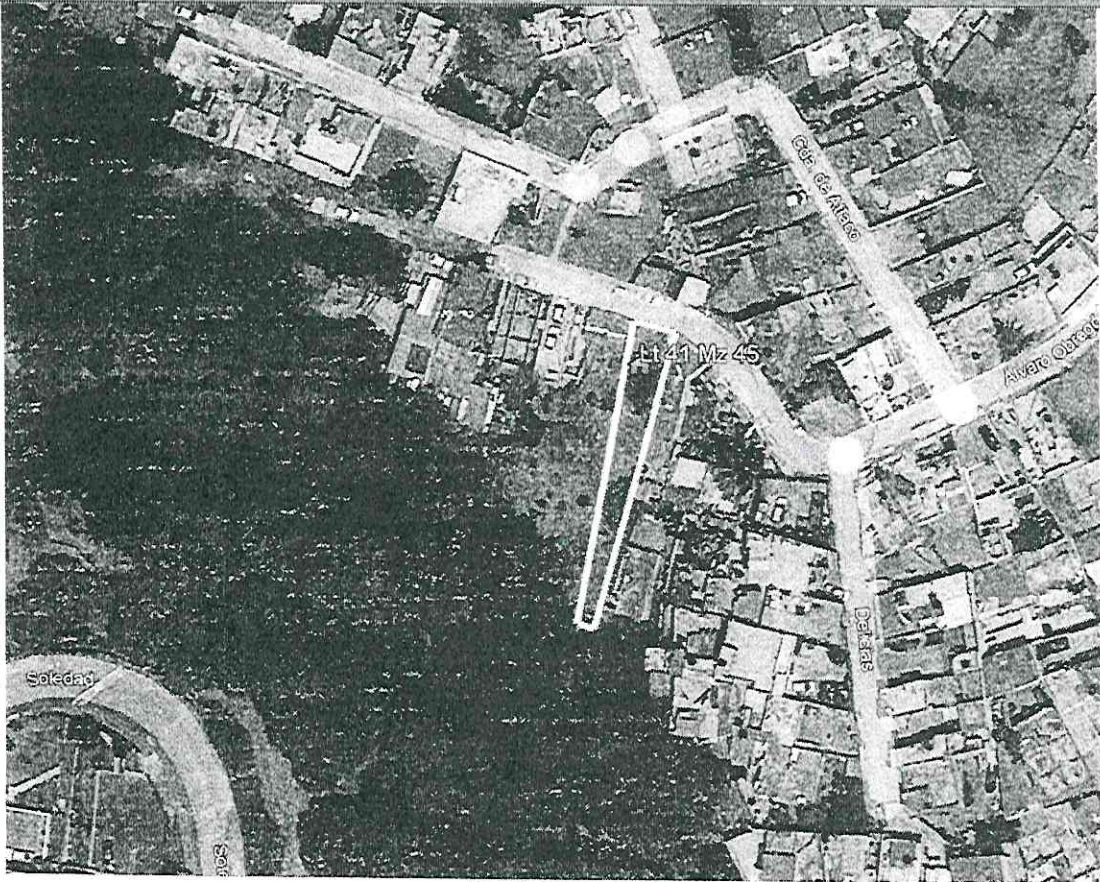
| Datos generales | | |
|---|---|---|
| Fuente: Google Earth, 2022. | | |
| <b>Calle:</b> Cda. Delicias | <b>Colonia:</b> San Bernabé Ocotepec | <b>Alcaldía:</b> Magdalena Contreras |
