Asunto: Opinión Técnica Favorable para la  
factibilidad de expropiación del inmueble  
ubicado en calle Sastrería 124

**Asunto:** Opinión Técnica de Riesgo en  
materia de Protección Civil de un  
inmueble en la colonia Morelos, alcaldía  
Venustiano Carranza.

Opinión Técnica de Indicadores de Riesgo en materia de Protección Civil  
Del inmueble ubicado en la calle Sastrería número 124, colonia Morelos

Fecha de emisión: 25 de septiembre de 2019

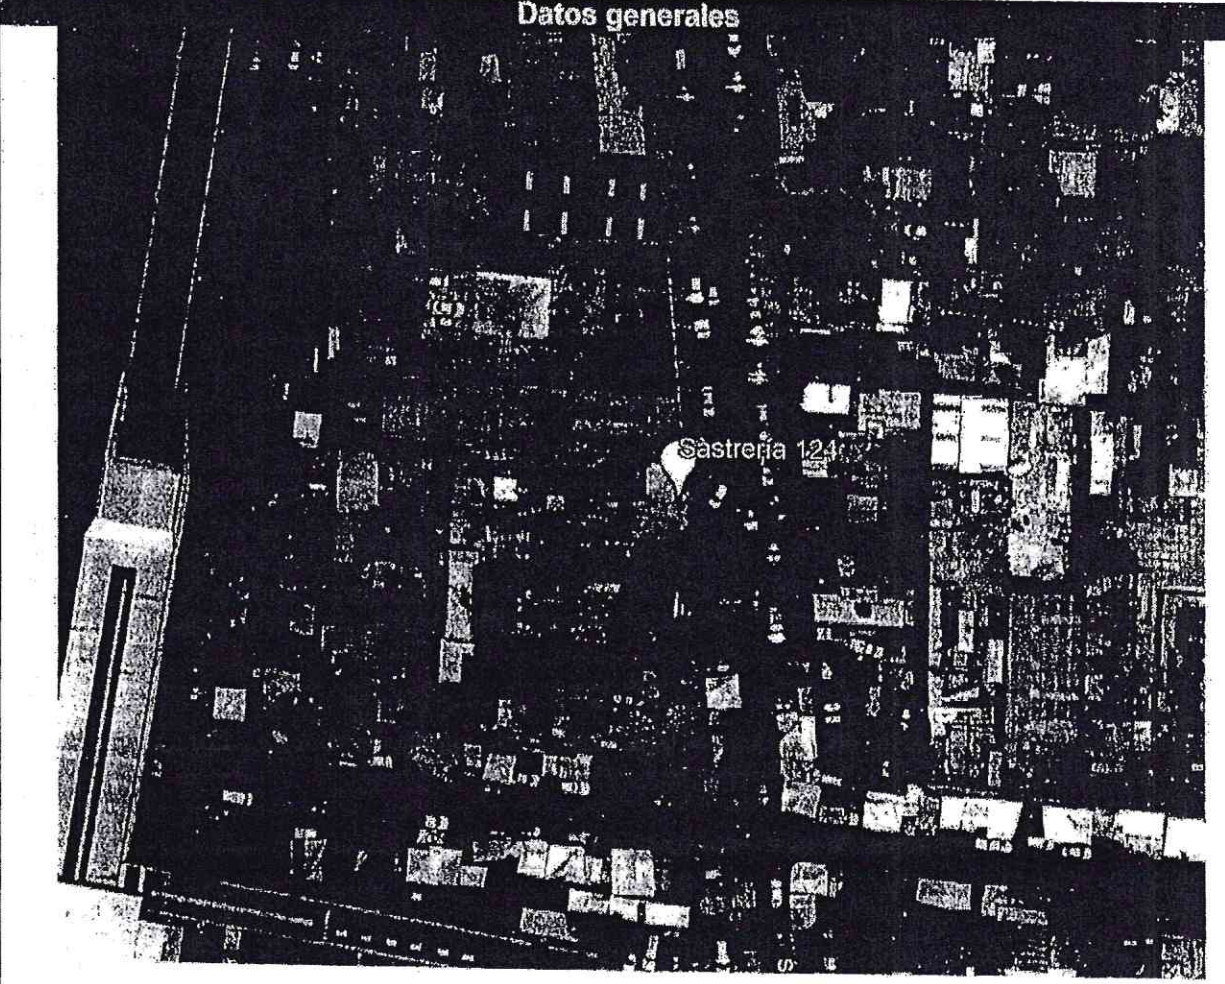
Datos generales

Colonias/Pueblo: Morelos	Alcaldía: Venustiano Carranza	Referencia: Ubicación del inmueble Sastrería número 124. Coordenadas: (19.440231, -99.117304)
