Caño, acequias y partidores

Sistema de riego La Fuente “Llabajo”

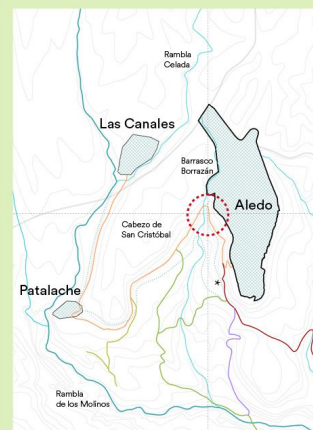
Localización

Mina en la rinconada de la fuente y caño hasta la propia fuente y balsas junto a esta, margen izquierda del barranco Borrazán. El regadío se extiende desde dichas balsas hasta el extremo sur de los terrenos de la Orden, comprendiendo la falda oeste de la muela de Aledo, bajo los caminos de Patalache y Totana, hasta el barranco Borrazán por el oeste y el caño de Patalache por el oeste y sur.
