INY3 M26B

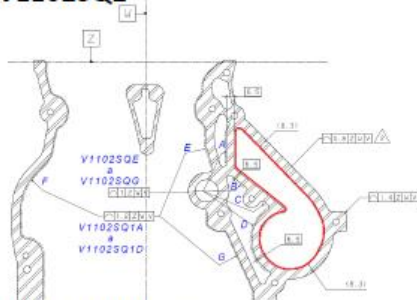
### V1102SQ2

V1102SQ2	0.8817	0.0000	0.8000	0.0817	0.8817
X	201.0000	201.0000			0.0000	
Y	83.2946	83.0200			0.2746	
Z	-96.3496	-96.6944			0.3448	
forme profil int 2 / ZYX

**Faltas material pieza:**  
Quitar material con piedra fina
