Visite maintenance MONTPELLIER

Nom client : LAPEYRE ALES

PARC SOUS CONTRAT

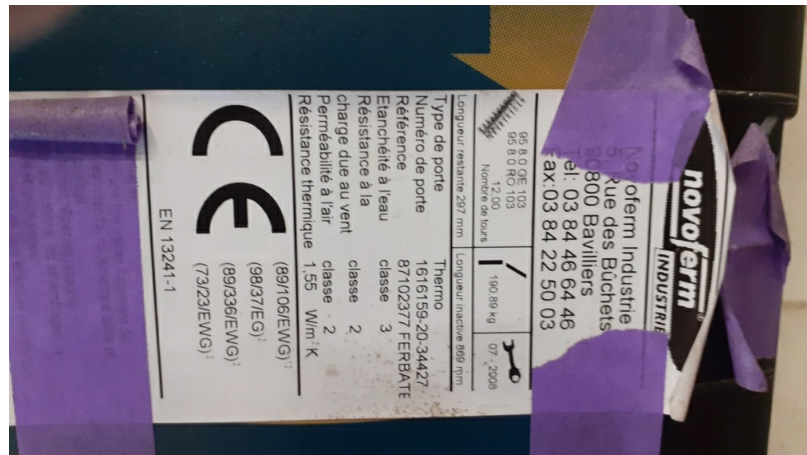
Photo plaque :

ANOMALIE SEC RID RAP VOR PAC COU COF PBA : Parachute à remplacer

Anomalie / composant autres : manque 2 parachutes ressorts voir photos

Etat : Travaux obligatoires
