Etat des lieux Grenoble

Liste clients : ETEX France BUILDING

Types équipements : PAU

Localisation sur site : Entree livraison

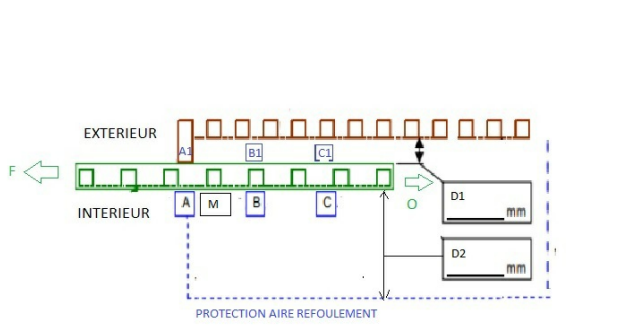
Implantation :

Protection aire de refolement (zone pointillé bleu) : Aucune protection

Position des poteaux : A, A1, B
