Visite maintenance MONTPELLIER

Date de réponse : 26/09/2024 11:06:32

Nom client : LAPEYRE ALES

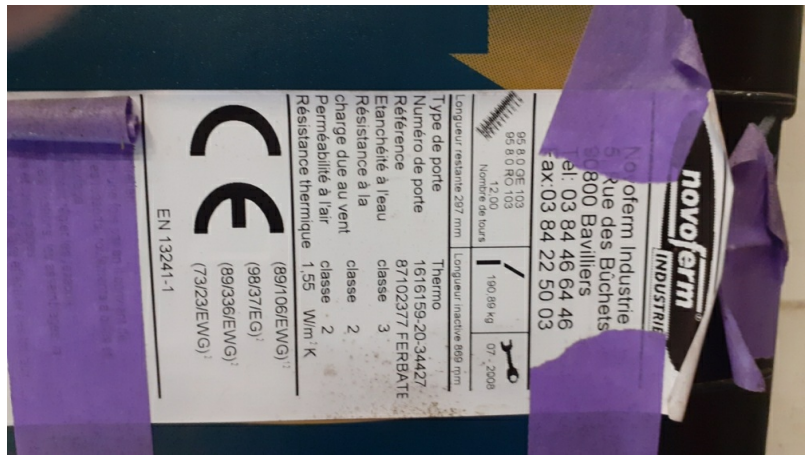
Photo plaque :

ANOMALIE SEC RID RAP VOR PAC COU COF PBA : Parachute à remplacer

Anomalie / composant autres : manque 2 parachutes ressorts voir photos

Etat : Travaux obligatoires

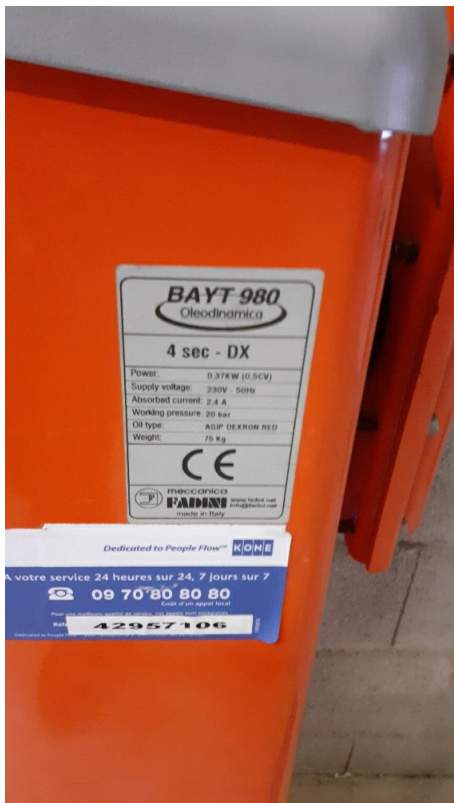
Photo plaque :

Etat : Equipement à l'arrêt le jour de la visite
