# Visite maintenance MONTPELLIER

**Nom client :** VINCI POUR BAUSCH ET LOMB

**ville :** MONTPELLIER

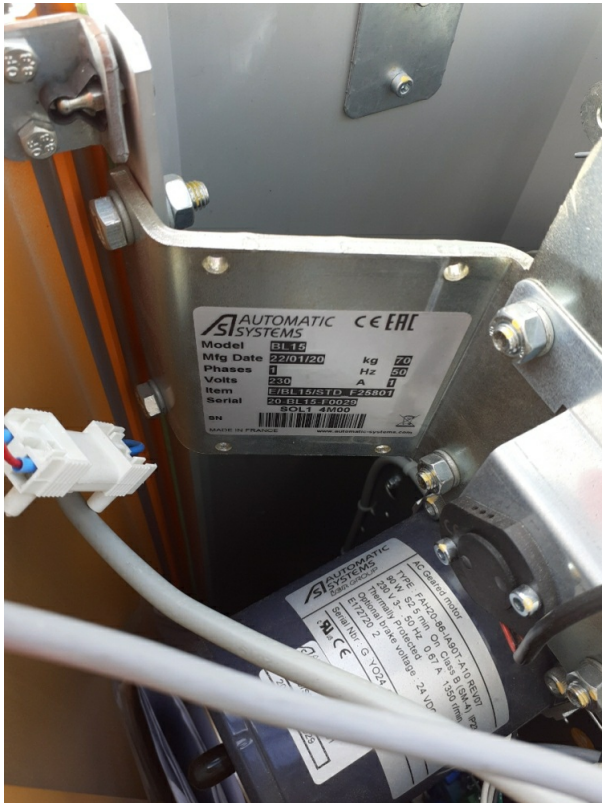
Photo plaque :

Anomalie / composant autres : manque pilé lithium pour cellules DEA anti vandalisme marquage à faire et lisse choqué LG 4230

Etat : Travaux obligatoires

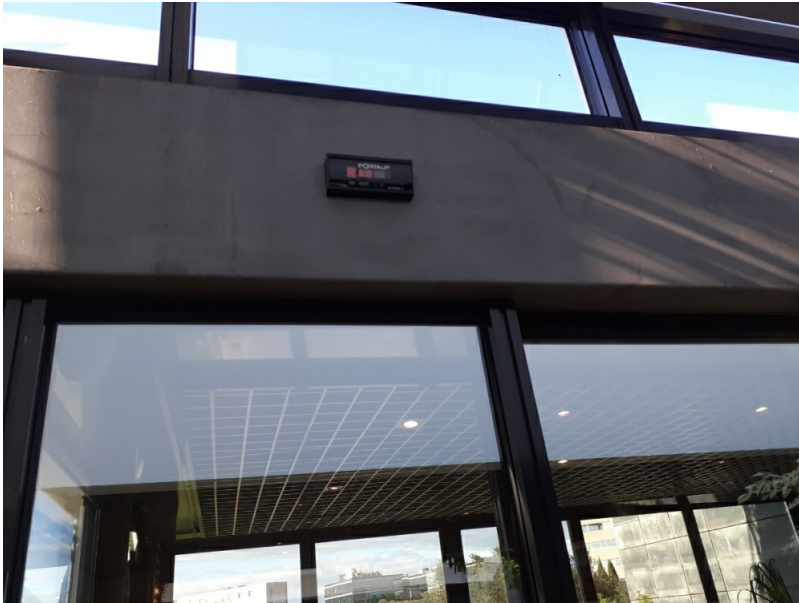
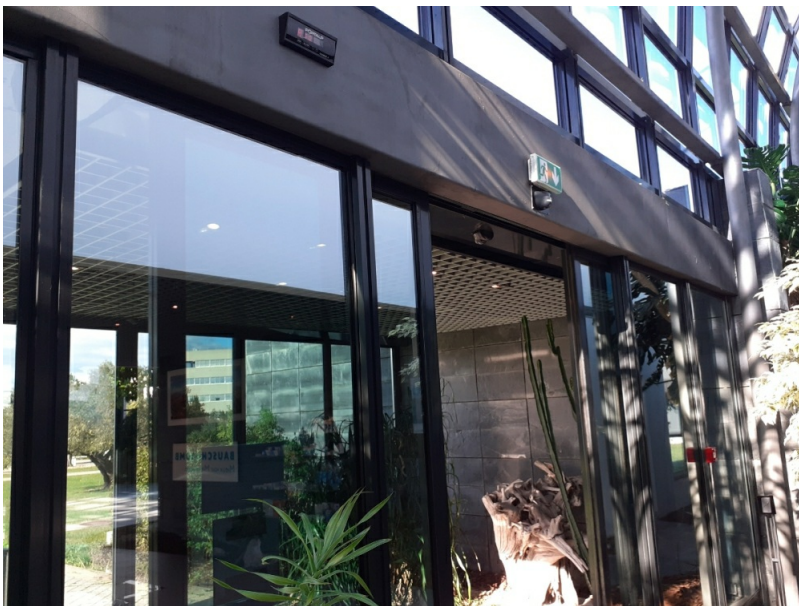
**Etat :** Rien à signaler le jour de la visite. Fonctionnement ok
