# Visite maintenance GRENOBLE

**Date :** 08/11/2024

**Nom client :** LELY ST QUENTIN

**ville :** ST QUENTIN SUR ISERE

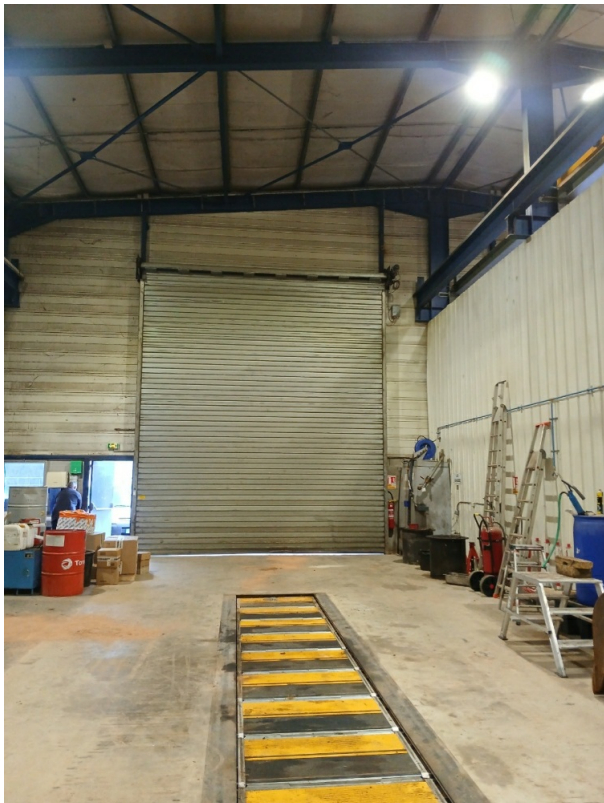
**Photo équipement :**

**ANOMALIE SEC RID RAP VOR PAC COU COF PBA :** Coulisse à remplacer

**Localisation coulisse :** Droite

**Nombre de coulisse à remplacer :** 1

**Type de coulisse :** 90x40
