Gutachten

Betreff	Minderwertgutachten
Auftrag durch	Dent Wizard GmbH Gehringstr.57 13088 Berlin
Besichtigungsdatum / Ort	16.05.2022 13088 Berlin
Amtliches Kennzeichen	PI-DW 123
Fahrzeug-Identnummer	W0VBD8EG8J8057279

GUTACHTENNUMMER: 24227368

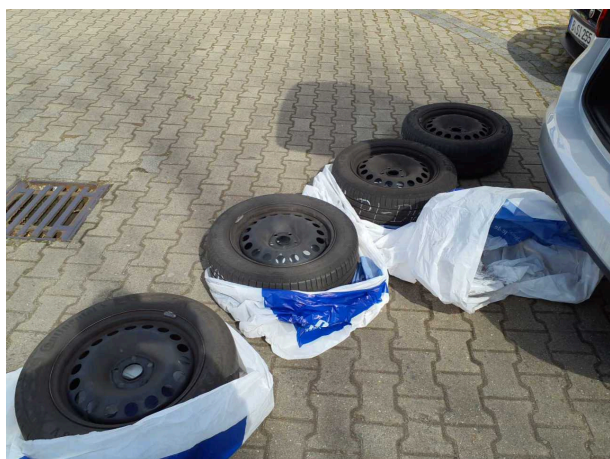
Abbildung 15: Zusatzbereifung

Beschädigung 3: 2.Radsatz: 1 Reifen (Sommerreifen/1x falscher Hersteller) - entspricht nicht den Leasingvorgaben -
