I024/0484-4

BMW X1 2.0 sDrive20d M Sport

9 ต.ค. 2024

## Vehicle Inspection Report สรุปผลการตรวจสอบ (Inspection Summary)

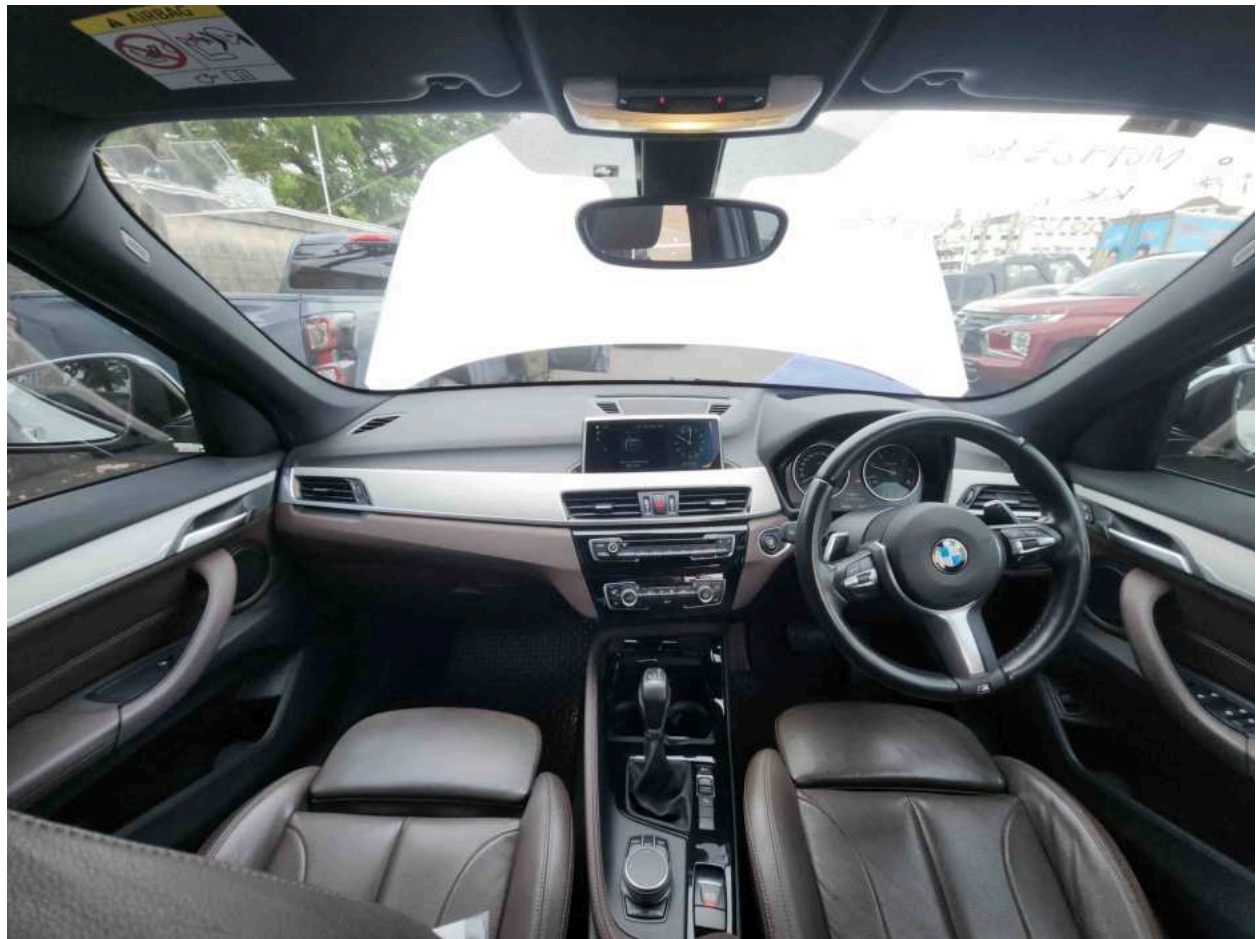
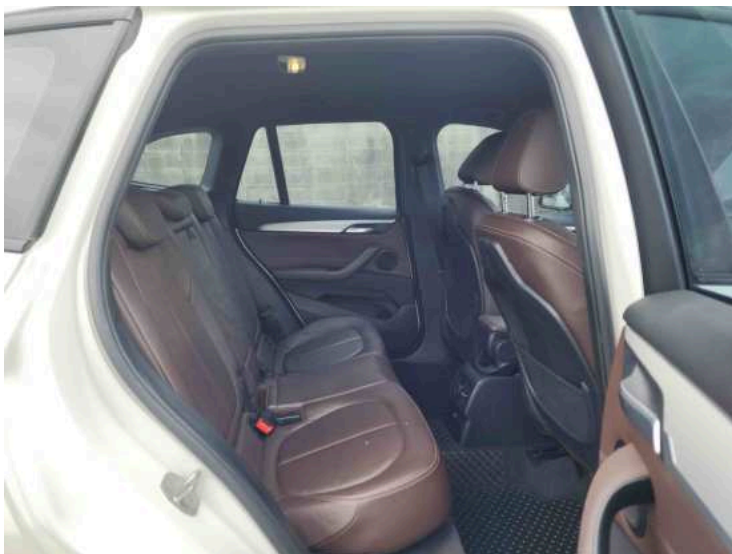
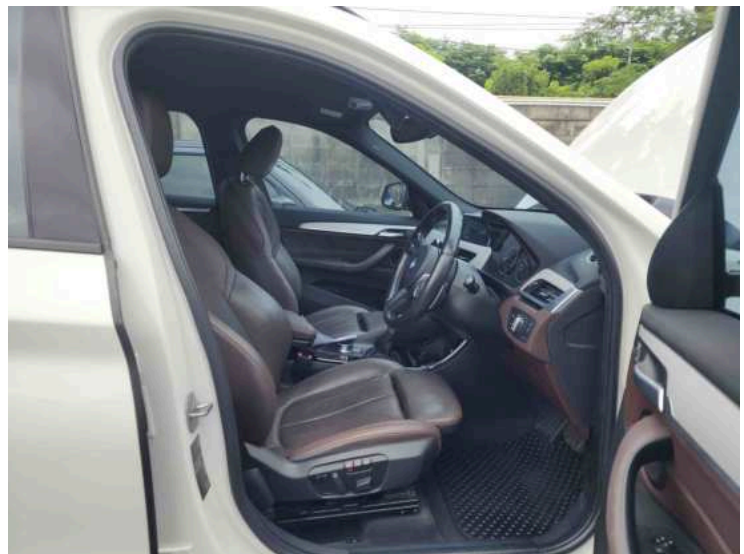
### ภาพภายใน

- ✓ ระบบปรับอากาศ [ผ่าน]
- ✓ ไฟส่องสว่าง [ผ่าน]
- ✓ ไฟเลี้ยว/ไฟฉุกเฉิน [ผ่าน]
- ✓ หน้าปัดและมาตรวัด [ผ่าน]
- ✓ เข็มชี้ดัดนิรภัย [ผ่าน]
- ✓ แตร [ผ่าน]
- ✓ เครื่องเล่นเพลง [ผ่าน]
- ✓ ระบบปัดน้ำฝน [ผ่าน]
- ✓ เบาะนั่งยึดแน่น [ผ่าน]
- ✓ กระบอกไฟฟ้า [ผ่าน]
- เบาะขวาหน้าขวาด้านหลังมีรอยครูดเล็กน้อย

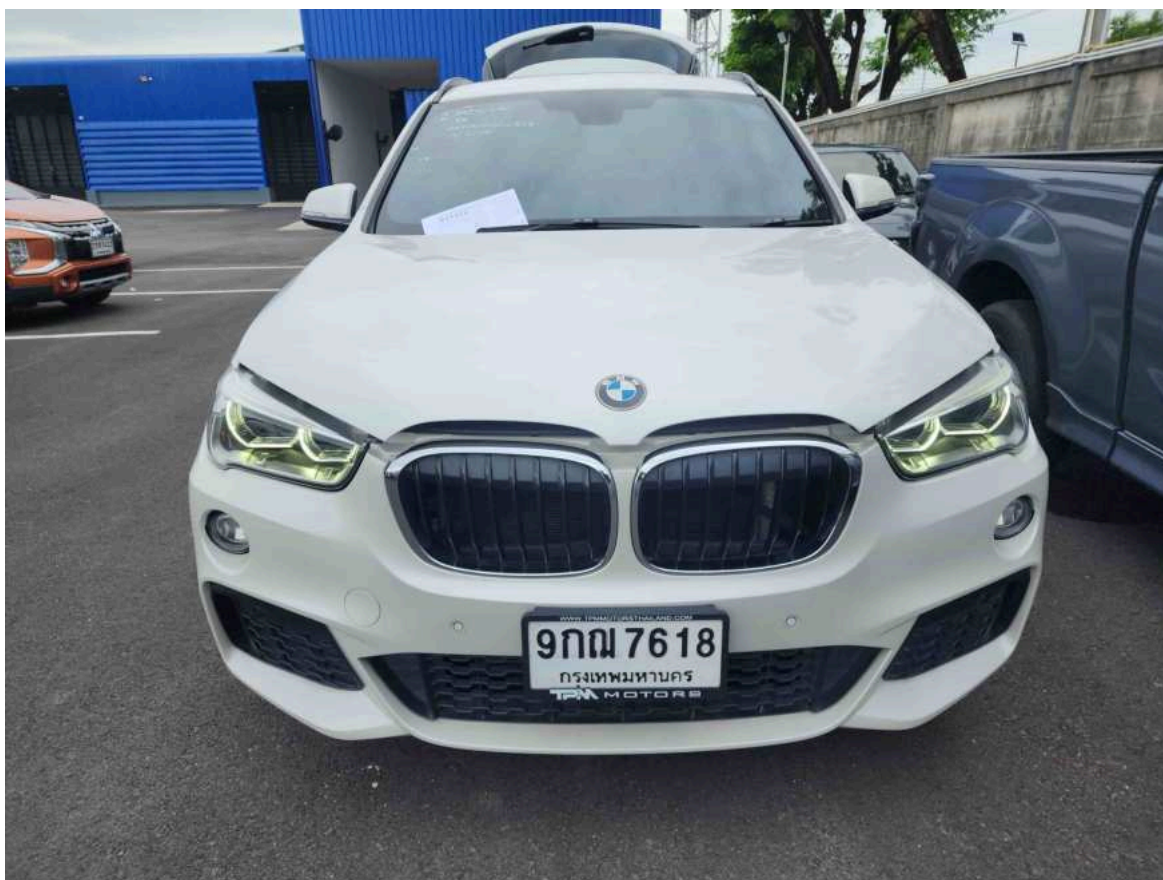
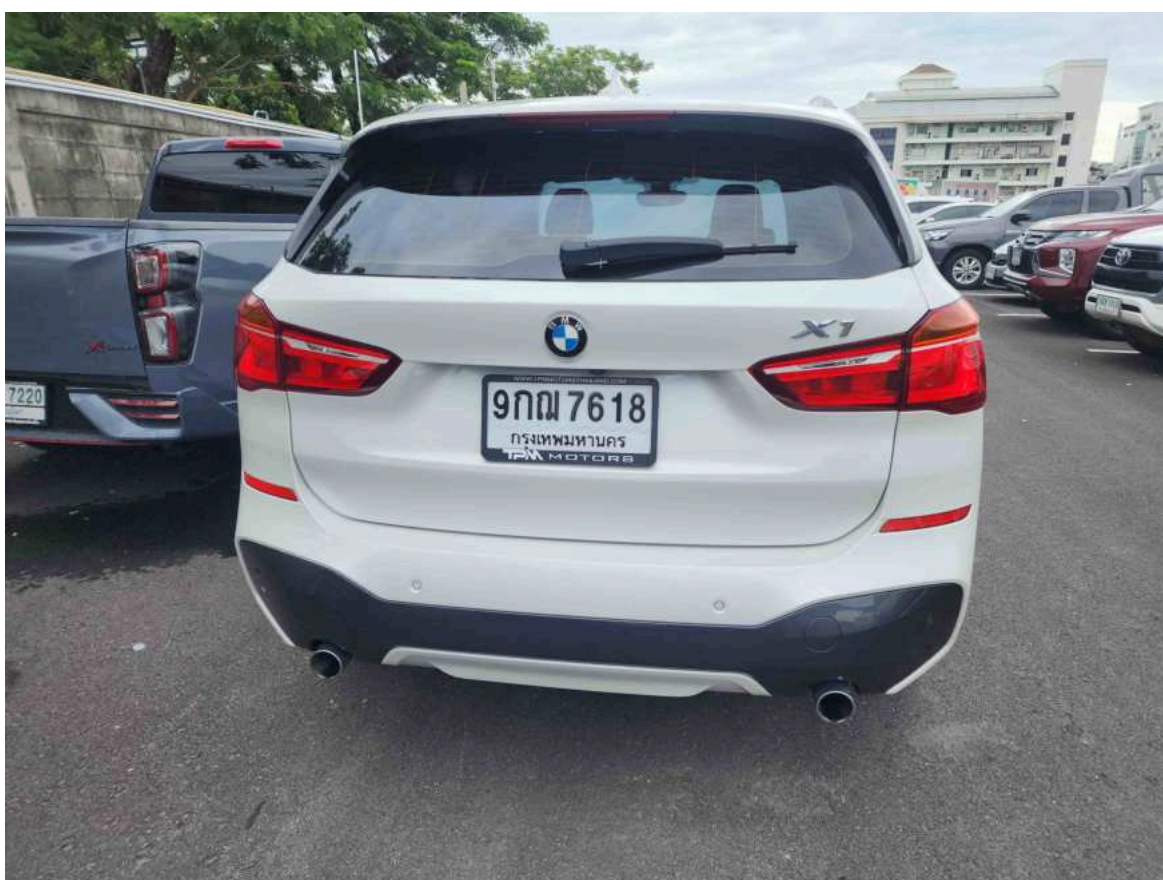
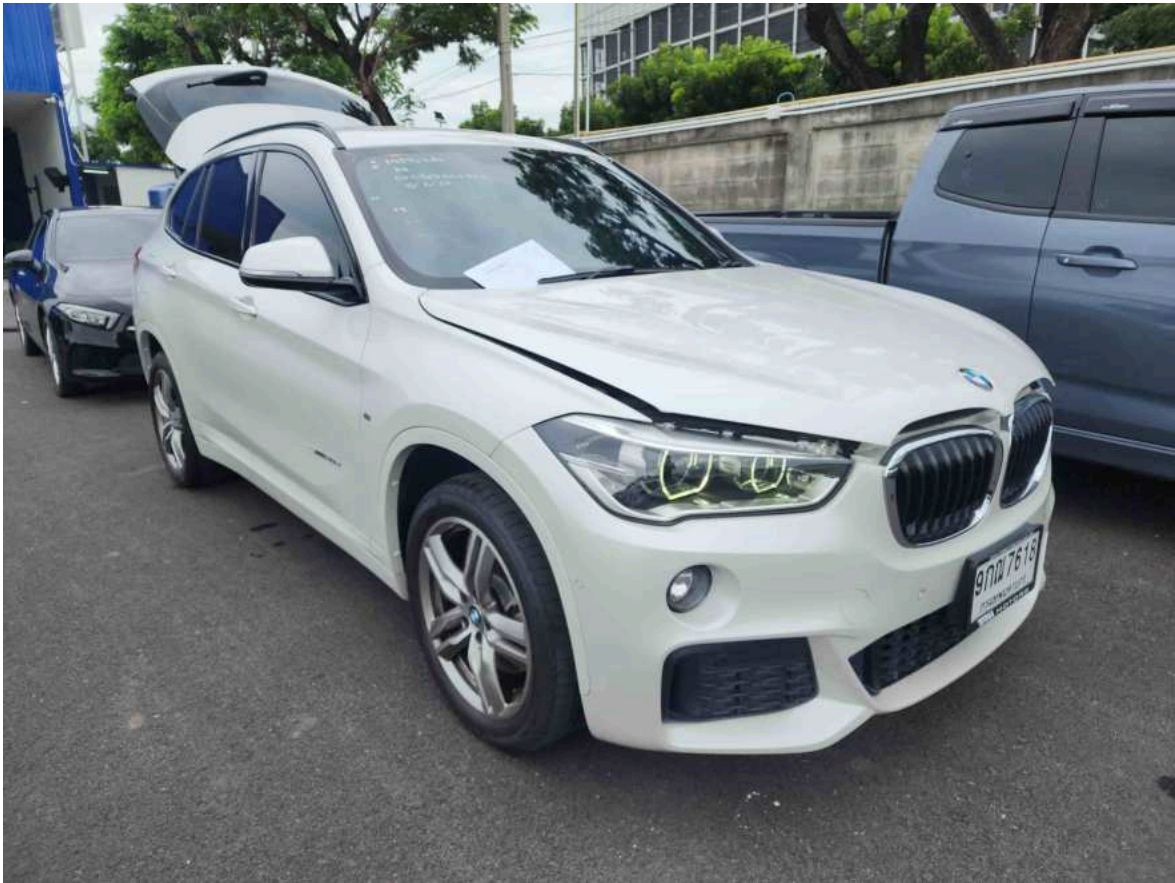
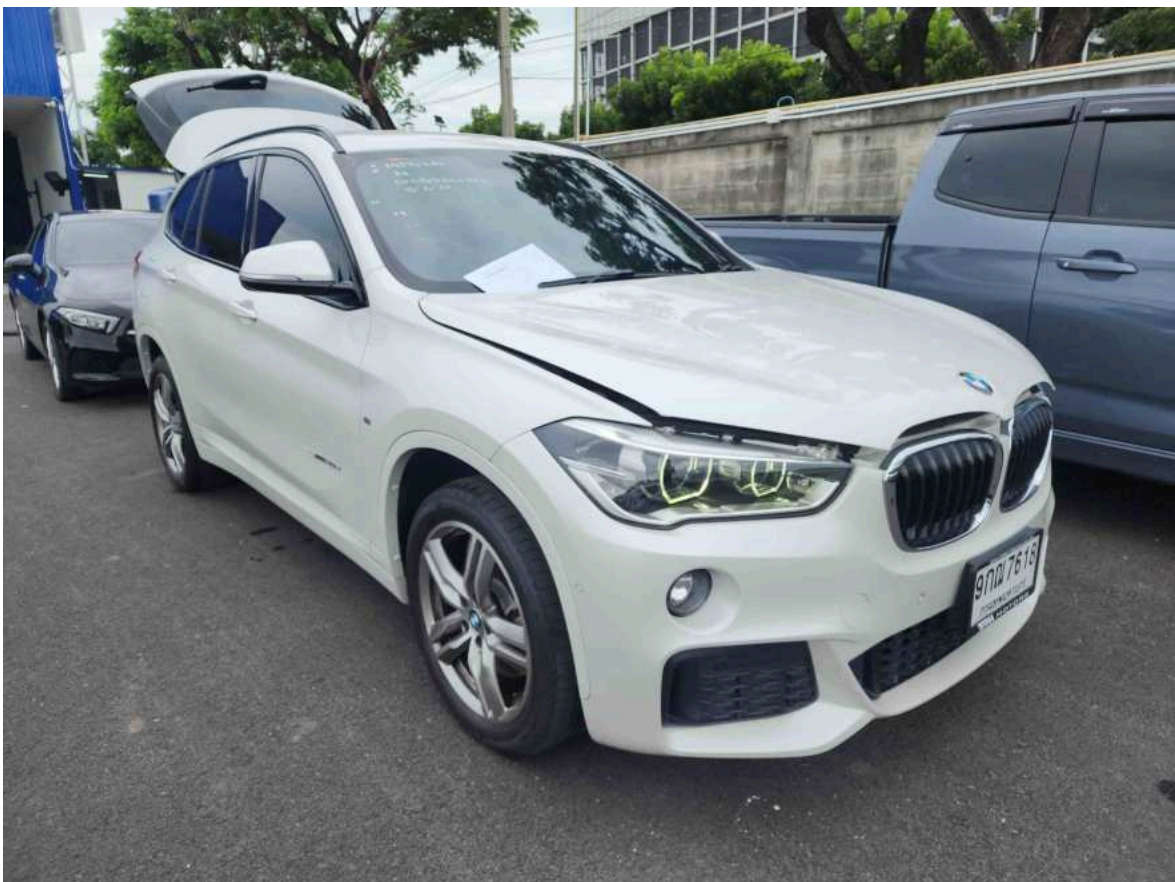
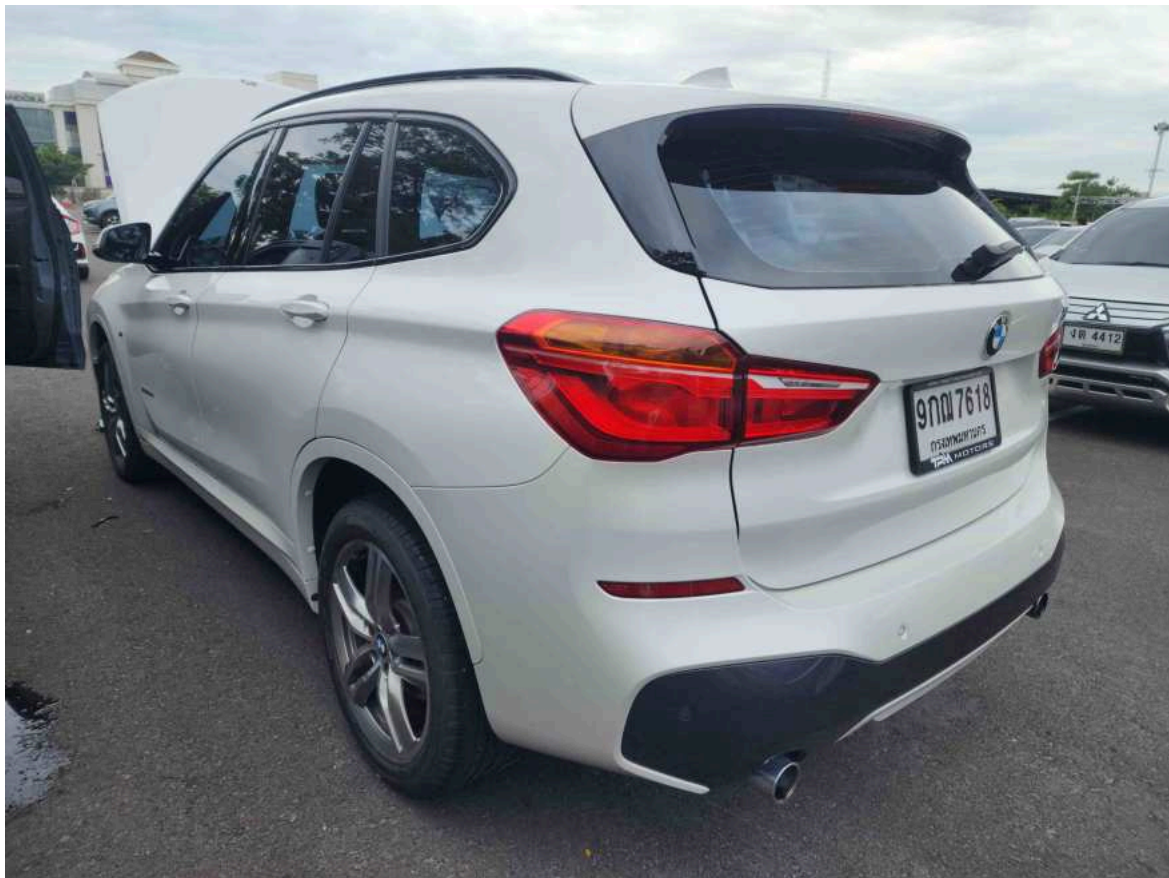
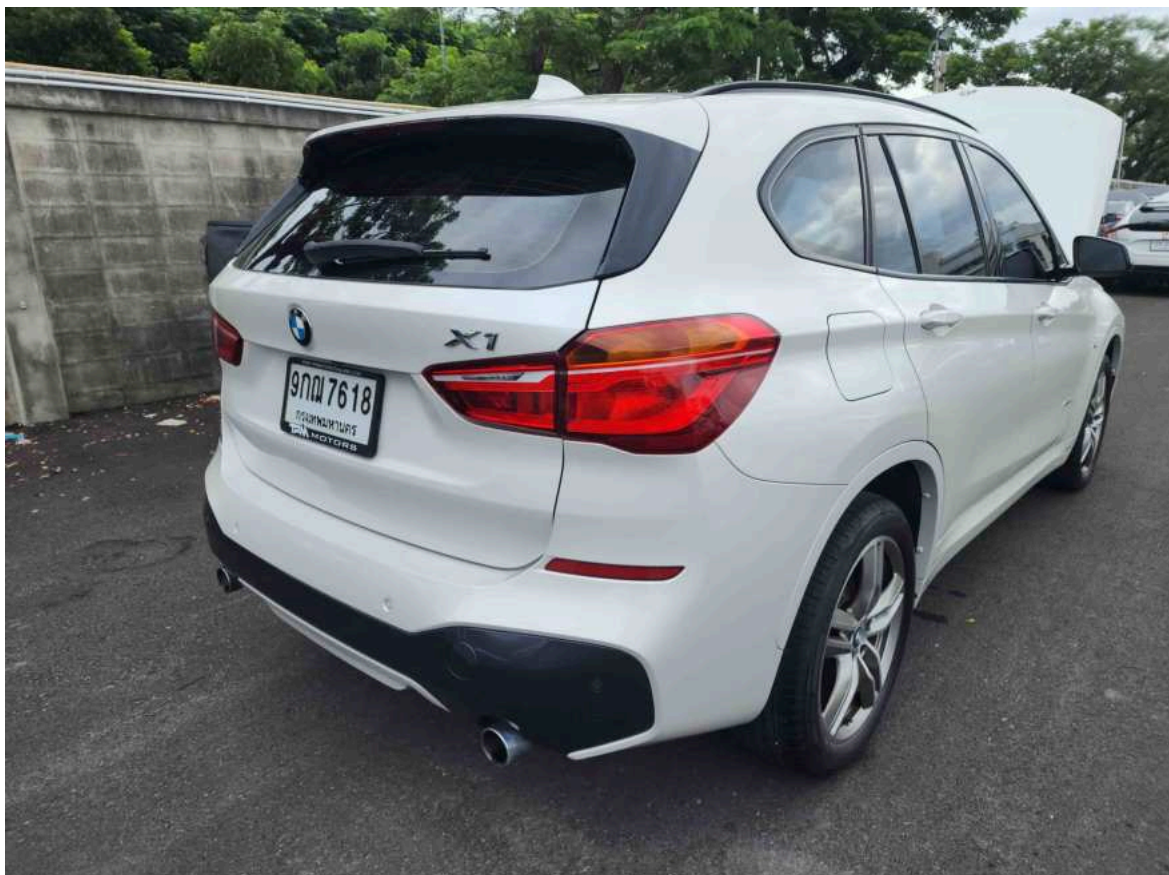
**ภาพภายนอก**

- ประเมินสภาพรวม: ผ่าน  
รายการที่รอการแก้ไข: ไม่พบรายการแก้ไข  
ชิ้นส่วนประกอบตัวถังรถ
- ✓ แผ่นเพลทเลขตัวถังมองเห็นได้ชัดเจน
  - ✓ ชิ้นส่วนประกอบตัวถังรถ ผ่านการวัดค่าความหนาของสีแล้ว
  - ✓ สีรถตรงตามเสาเอกสารจทะเบียน
  - ประตูหน้าขวามีรอยครูดเล็กน้อย
  - สะเก็ดหิน
  - ดานบนหน้ามีรอยถลอก
